BITACORA ELECTRÓNICA DE OBRA

REGISTRO DE LA BITACORA Y FOTO DEL CUADERNO DE OBRA

Confirma Bitacora: Si	Nro Informe: 91	Fecha Informe: 13-05-2019	Nombre De La Obra: Carretera Juanjui-Tocache, tramo Pizana - La Polvora - Pizarron - Perlamayo - Campanilla	Personal Encargado: BORIS WALTER AYLLÓN CARCELÉN
---------------------------------	---------------------------	-------------------------------------	--	---

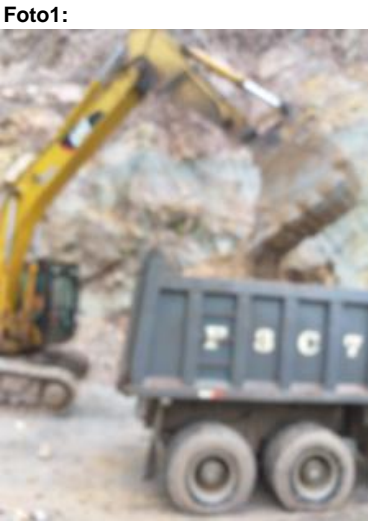
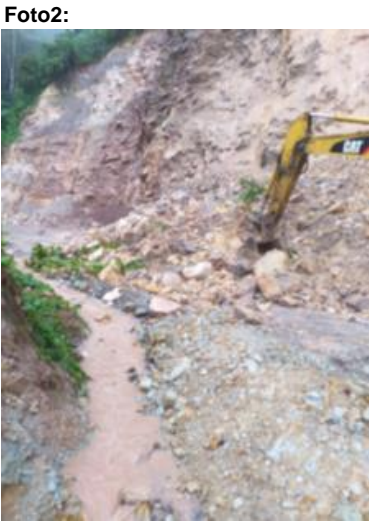
Las lluvias continuas en la zona a ocasionado un derrumbe del cerro en la progresiva 41+400 obstaculizando el paso del transito automotor y peatonal , implicando la activación de un equipo excavador de oruga y volquetes para el despeje de la via. la empresa consorcio integración vial continua con las labores de construcción de muros y mejoramientos de suelos, la lluvia a ocasionado en bajo rendimiento en todo este dia.

Actividades:
Visita de seguimiento en campo: Derrumbe

CDescripcion_____:
En la progresiva Km .41+600 en horas de la madrugada a ocurrido un derrumbe de parte del cerro, donde rocas y tierra han invadido toda la plataforma de la via, impidiendo el paso de vehículos y personas en los dos sentidos.

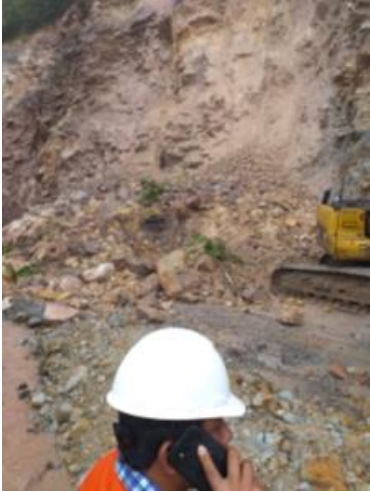
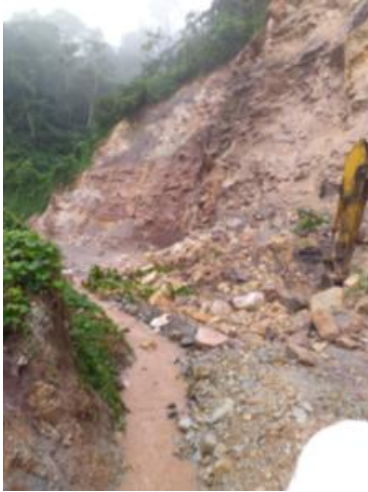
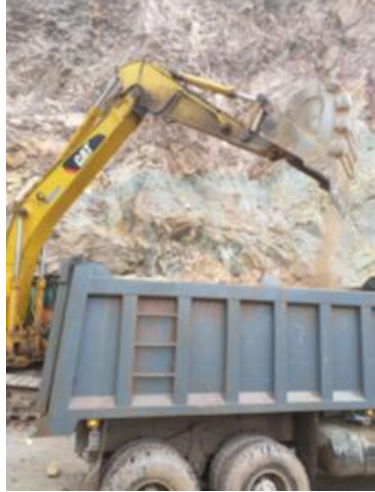
Actividades:
Visita de seguimiento en campo: Derrumbe en plataforma de la vía.

CDescripcion_____:
En la progresiva KM. 41+400 se está realizando la carga y transporte de material de derrumbes, donde parte del cerro se derrumbó ocasionado por las lluvias ocurridas desde la noche del día Domingo 10. Se esta recogiendo le material de derrumbe utilizando una excavadora de oruga y varios volquetes para despejar y dar transitabilidad a la vía. No hay paso en los dos sentidos, se estima dar paso en horas de la tarde, si cesa la lluvia.

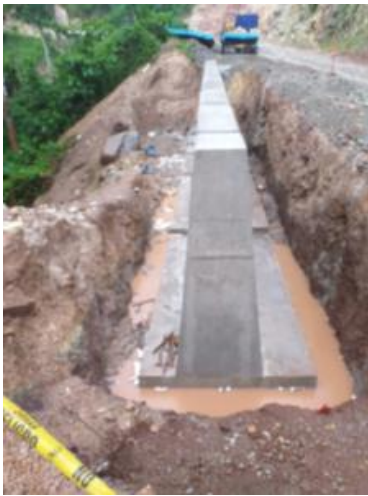
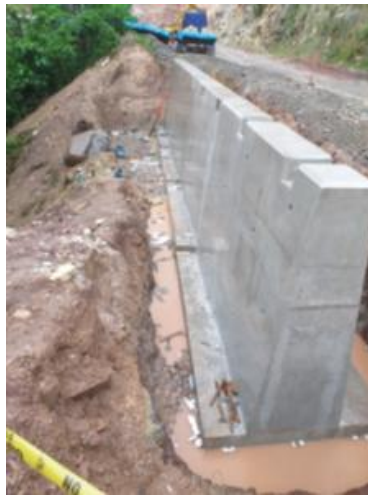
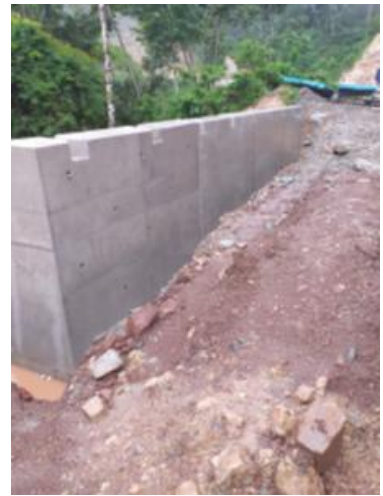
Visita de seguimiento en campo: Muros Ciclópeos construidos

En la progresiva 41+348 a la 41+371,5 se han construido unos muros ciclopeos de concreto de Rcc= 140kg/cm² a los 28 dias.

Se recomienda realizar los rellenos de manera inmediata, en la zonas donde se ha construido muros, puesto que esta lloviendo mucho en la zona, para evitar derrumbes en estas zonas afectadas por la excavación y evitar accidentes.

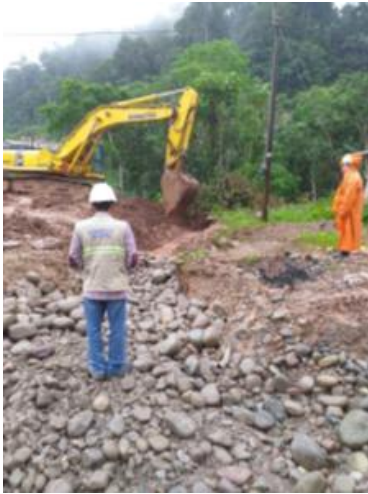
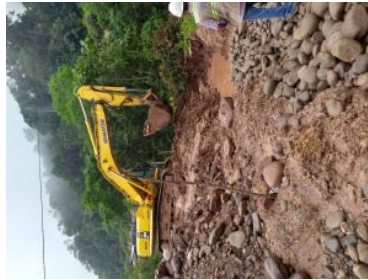
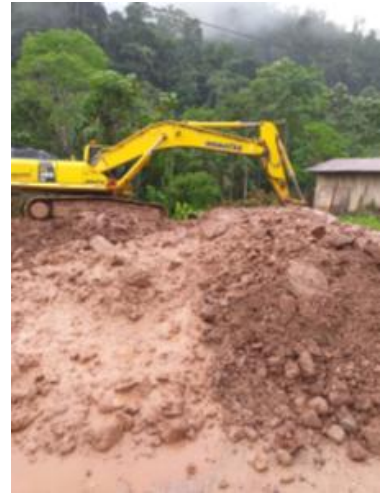
Visita de seguimiento en campo: Construcción de espolón (mejoramiento de suelos)

En la progresiva Km. 39+680 se continua con los mejoramientos de suelos , se construye un espolón para la descarga de las aguas subterranas

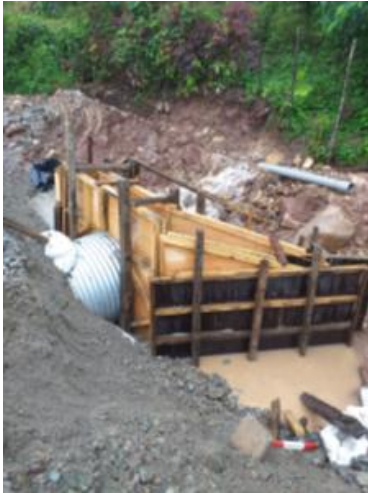
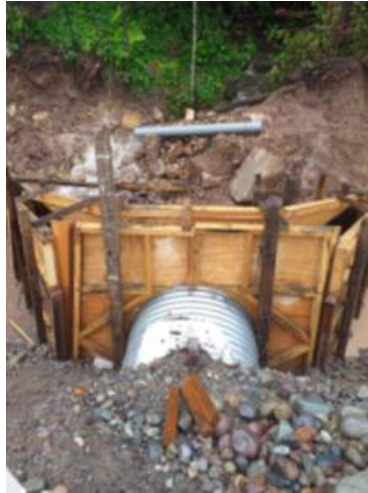
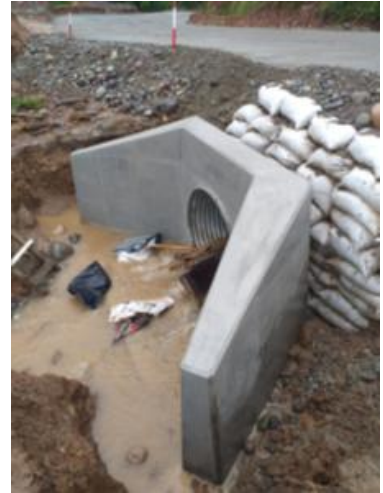
Visita de seguimiento en campo: Encofrado en alcantarilla

En la progresiva Km. 38+982 se ha construido cabezales de alcantarilla, el cabezal derecho ya se concluyó y el cabezal izquierdo se ha encofrado para el vaciado. se espera que mejoren las condiciones climatológicas para el vaciado del mismo.

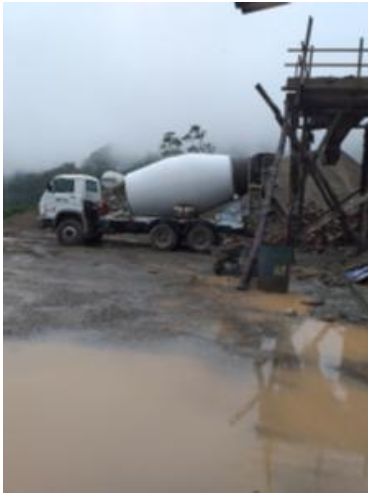
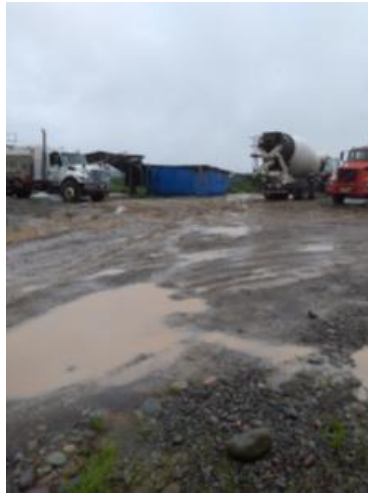
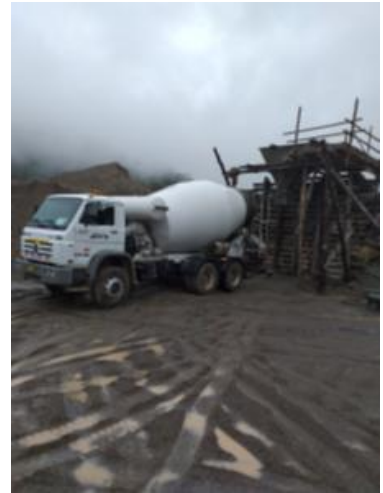
Visita a planta de fabricación del concreto

En la progresiva KM. 39+000 se ubica la planta de concreto premezclado donde se acopia todos los materiales para la fabricación del concreto en un camion Mixer. Se dispone en planta de dos camiones Mixer , Un camión dispensador de concreto, Un camión cisterna y una retroexcavadora con la pala calibrada para la carga del material (arena y piedra chancada)

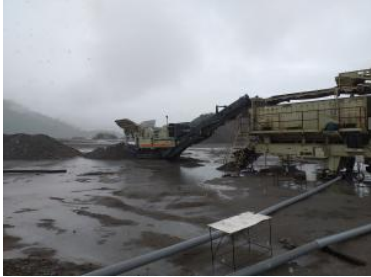
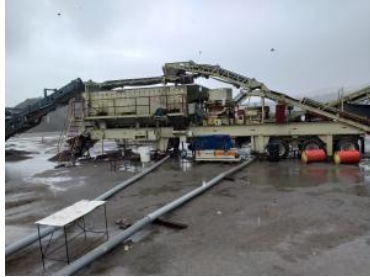
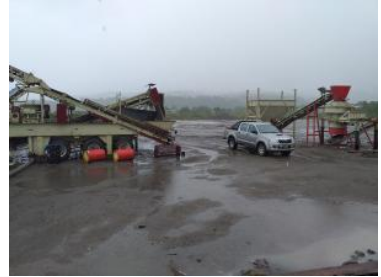
Actividades:
 visita a la cantera michollo

A 1, 5 km. de la progresiva 0+000 se ubica la cantera Michollo, donde se ha instalado una planta de zarandeo y chancado de material granular el cual se espera su pronta activación.

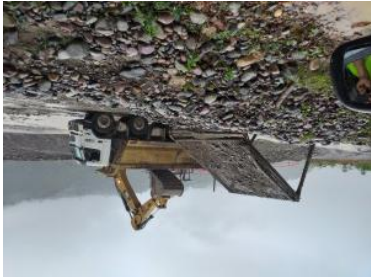
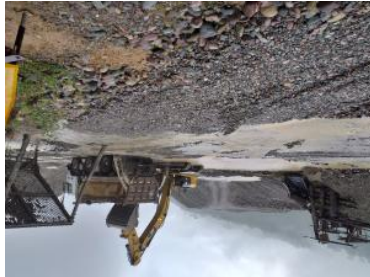
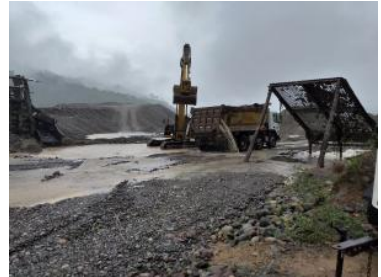
Actividades:
 Visita de seguimiento en campo: Carga de Material granular en Cantera Michollo,

En la progresiva -1+500 se ubica la Cantera Michollo donde se esta cargando material Over hasta la progresiva Km. 69+300 o hasta los sitios donde se hacen mejoramientos.

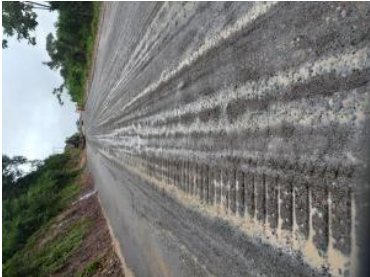
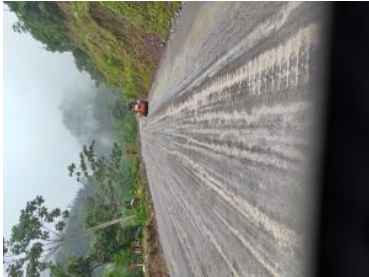
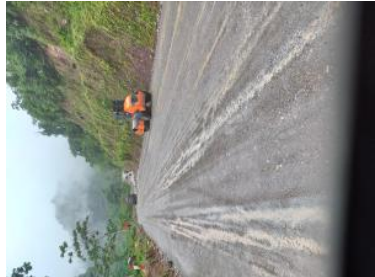
Actividades:
Visita de seguimiento en campo: Mejoramientos de suelos

CDescripcion_____:
En la progresiva Km. 39+300 se esta realizando el mejoramiento de suelos
