BITACORA ELECTRÓNICA DE OBRA

REGISTRO DE LA BITACORA Y FOTO DEL CUADERNO DE OBRA

Confirma Bitacora: Si	Nro Informe: 92	Fecha Informe: 14-05-2019	Nombre De La Obra: Carretera Juanjui-Tocache, tramo Pizana - La Polvora - Pizarron - Perlamayo - Campanilla	Personal Encargado: BORIS WALTER AYLLÓN CARCELÉN
---------------------------------	---------------------------	-------------------------------------	--	---

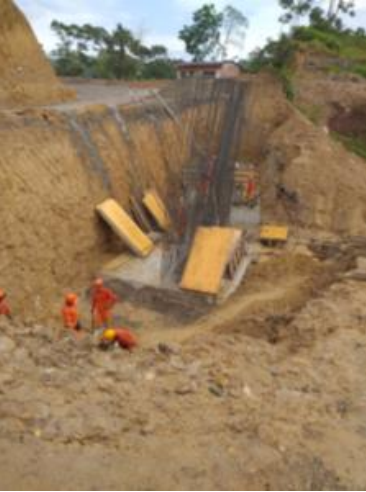
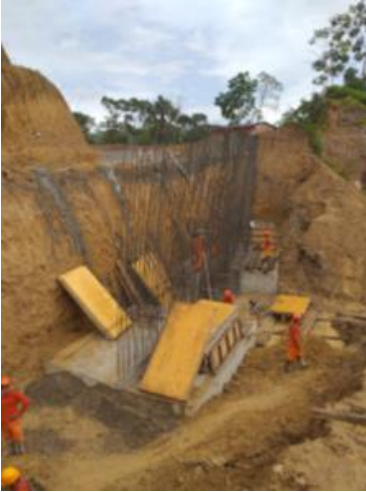
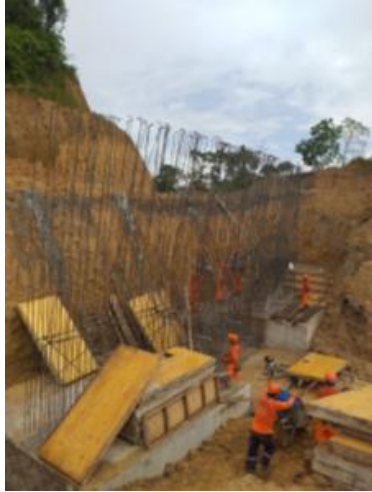
1

Actividades:
Visita de seguimiento en campo: Refuerzo metálico para muro de concreto armado.

CDescripcion_____:
En la progresiva Km. 38+460 se realiza el refuerzo metálico para la construcción de muros de concreto armado

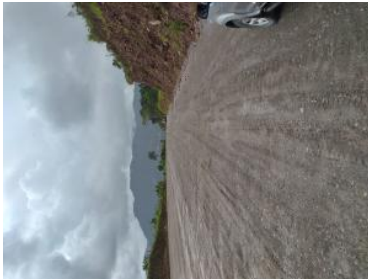
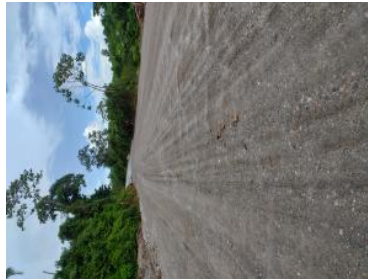
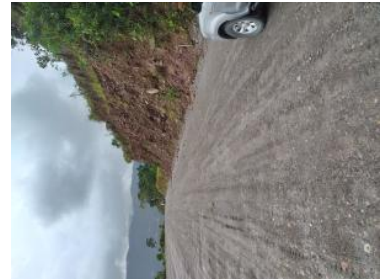
2

Actividades:
Visita de seguimiento en campo: Colocación de Material granular (corona)

CDescripcion_____:
En la progresiva Km. 36+200 se ha colocado el material granular a nivel de la sub-rasante (corona) a menos treinta centímetros de la rasante

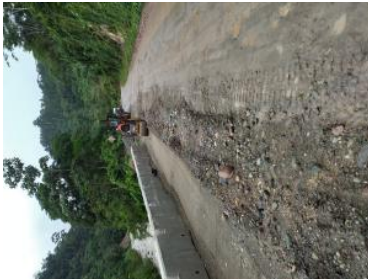
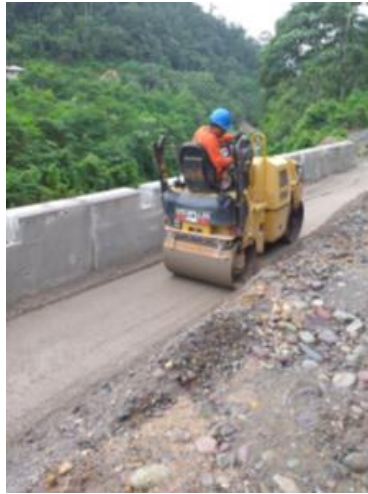
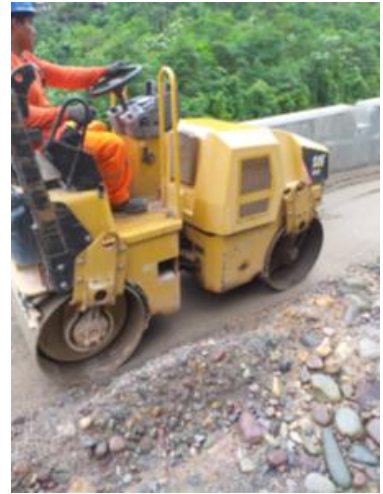
3

Visita de seguimiento en campo: Compactación en muros

En la progresiva Km. 39+500 se esta realizando el relleno en los lados del muro, donde se esta utilizando un mini compactador de rodillo

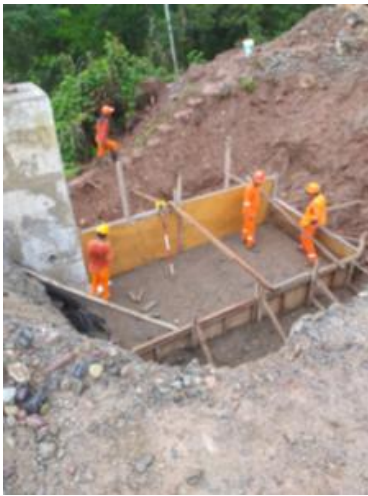
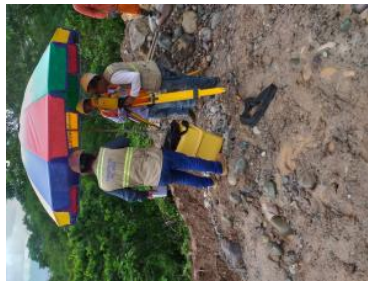
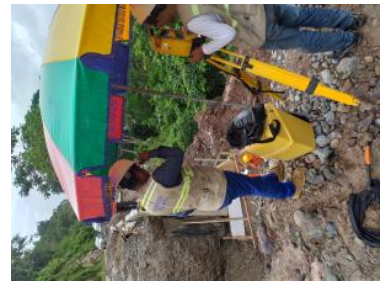
4

Visita de seguimiento en campo: Replanteo de puntos en Muros

En la progresiva Km. 34+586 se está replanteando la ubicación del cuerpo de los muros, la supervisión verifica los puntos .

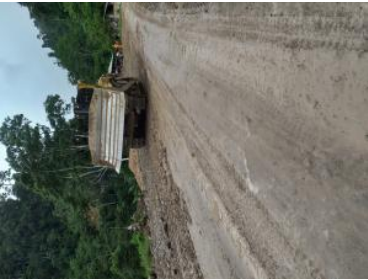
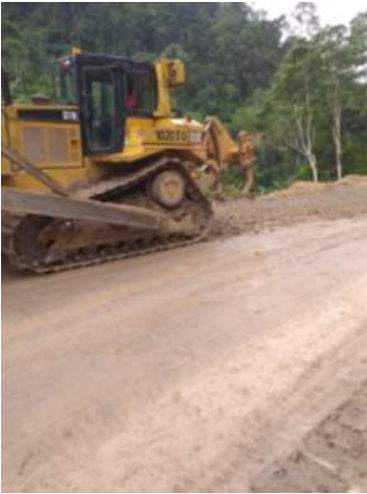
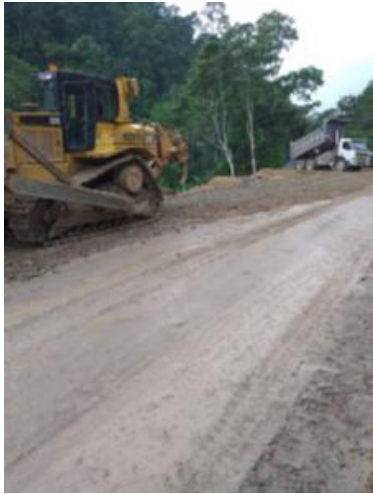
5

Actividades:
Visita de seguimiento en campo: Limpieza y Conformación de calzada

CDescripcion_____:
En la progresiva Km. 39+770 se esta realizando la limpieza y conformación de la calzado utilizando un tractor de oruga.

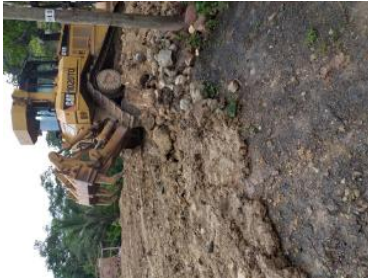
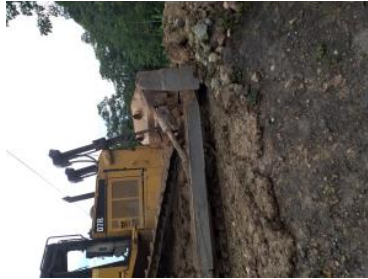
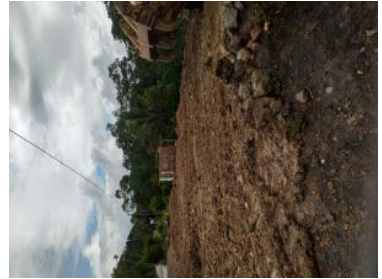
6

Visita de seguimiento en campo: Construcción de relleno (Apoyo social a la comunidad)

En la progresiva Km. 39+760 se realiza un relleno de un terreno, como apoyo social a la comunidad porque las viviendas de madera están ubicadas en un lugar bajo y tienen que ser reubicadas.

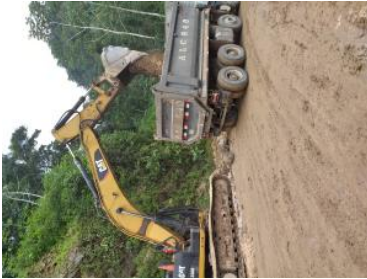
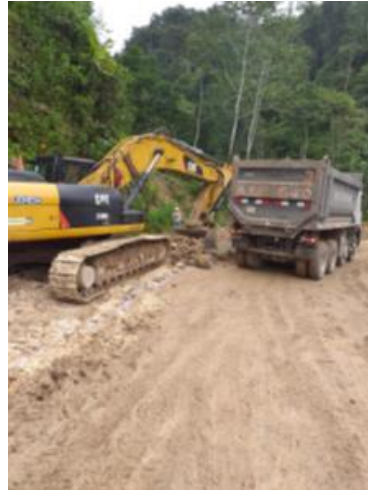
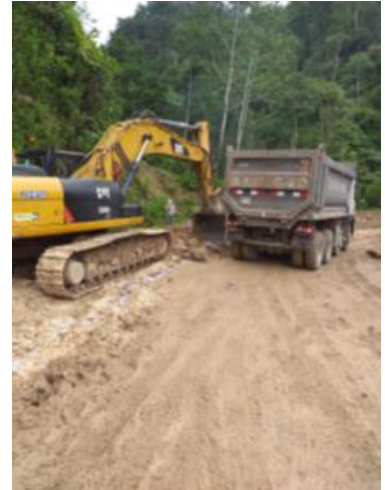
7

Visita de seguimiento en campo: Carga y transporte de material excavado (mejoramiento de suelos)

En la progresiva Km. 40+020 se esta realizando la carga y transporte del material excavado para el mejoramiento de los suelos.

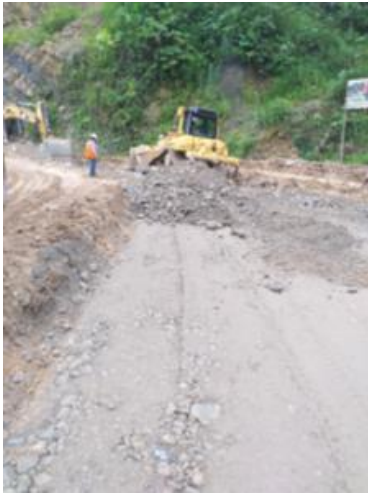
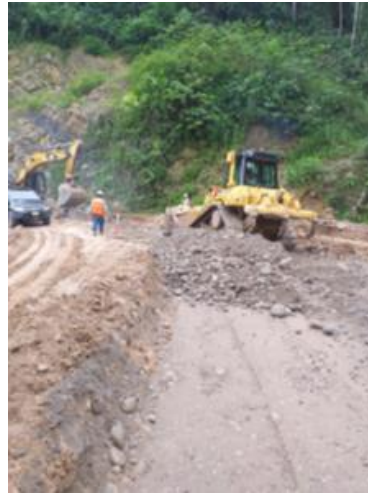
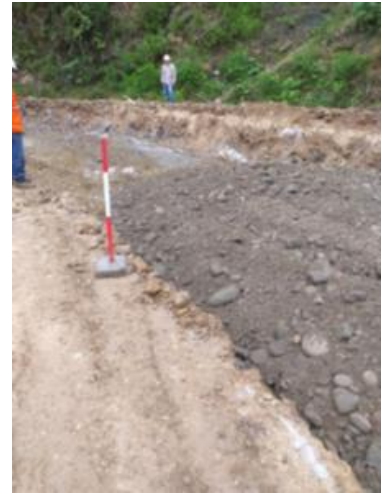
8

Visita de seguimiento en campo: Mejoramiento de suelos

En la progresiva Km. 39+980 se esta realizando el mejoramiento de suelos en el margen derecho de la vía.

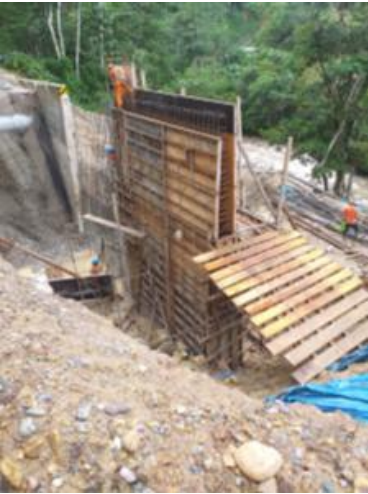
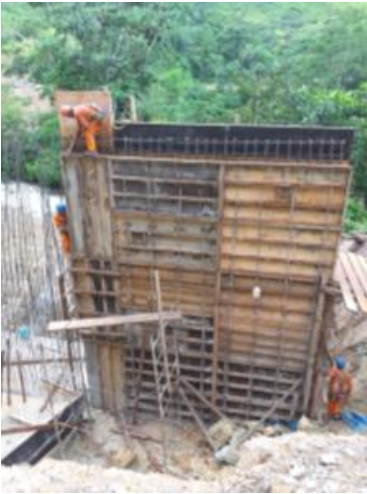
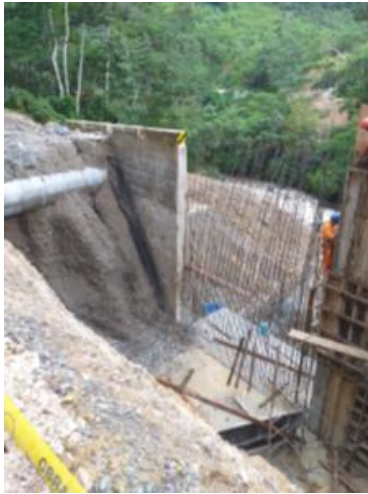
Actividades:
Visita de seguimiento en campo: Encofrado de muro

CDescripcion_____:
En la progresiva KM. 40+200 se esta realizando el encofrado de madera de muro de concreto armado.

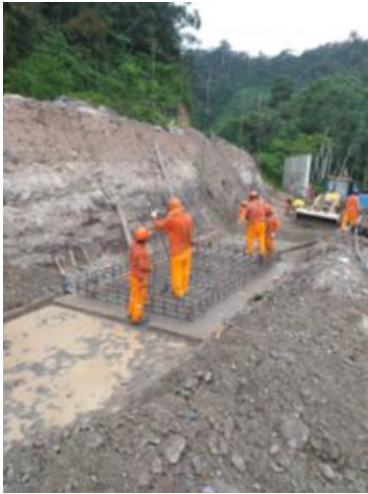
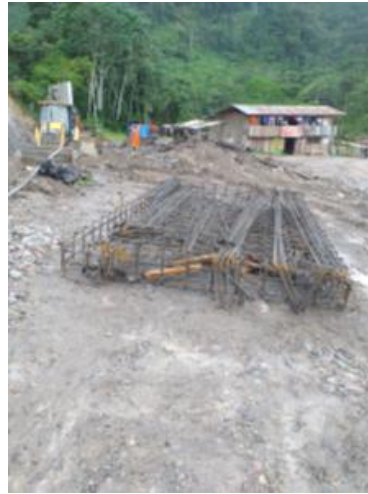
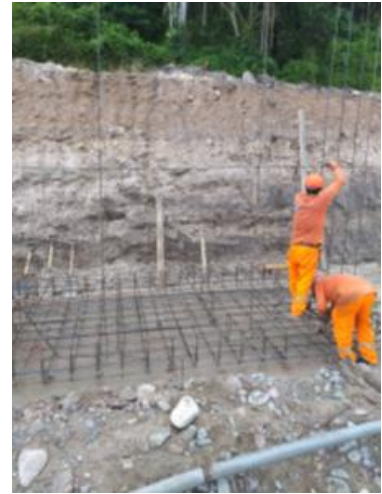
10

Visita de seguimiento en campo: Refuerzo metálico para muro

En las progresivas Km 40+331 a 40395 lado izquierdo se esta construyendo el refuerzo metálico para muro de concreto armado

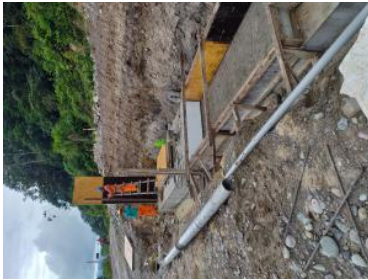
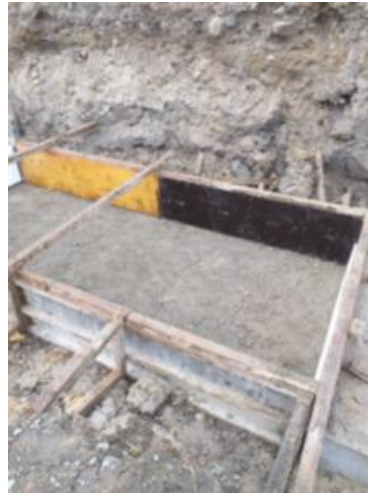
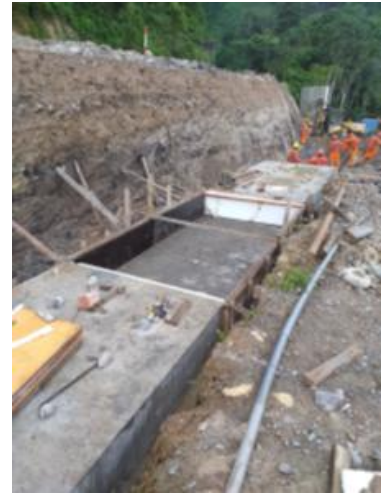
11

Visita de seguimiento en campo : Encofrado de bases de muros ciclopeos

En la progresiva Km. 40+450 se esta encofrando para el vaciado de las bases de los muros de concreto ciclopeo

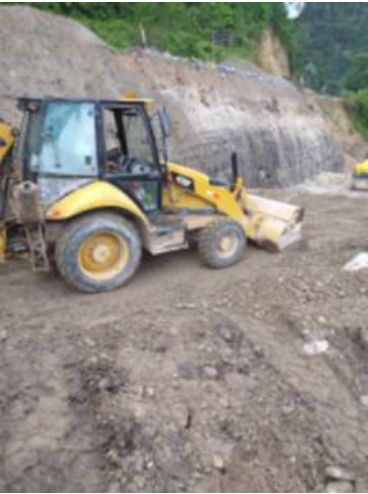
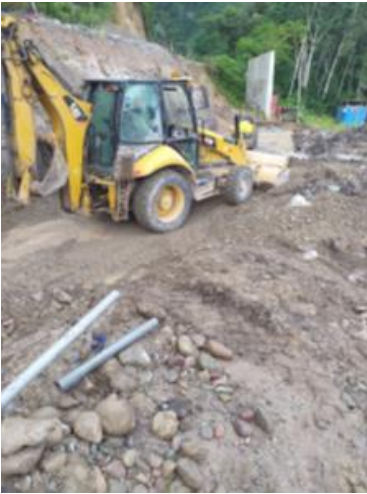
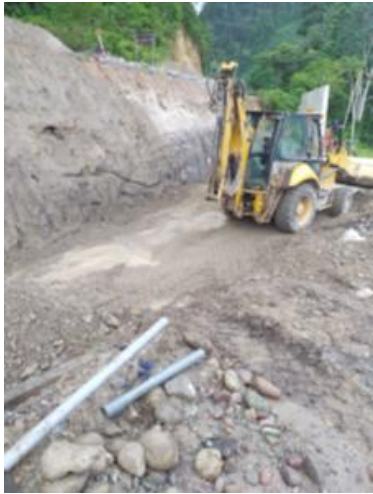
12

Actividades:
Visita de seguimiento en campo: Conformación del terreno para muros

CDescripcion_____:
En la progresiva 40+330 se esta conformando el terreno para la construcción de muros, utilizando una retroexcavadora.

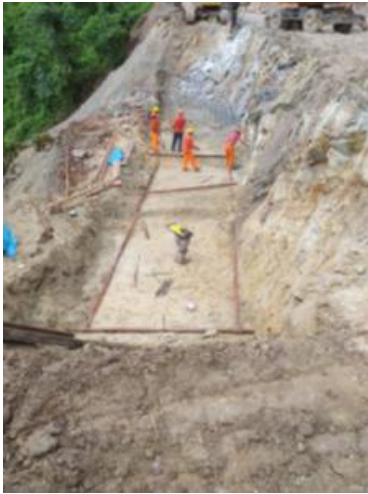
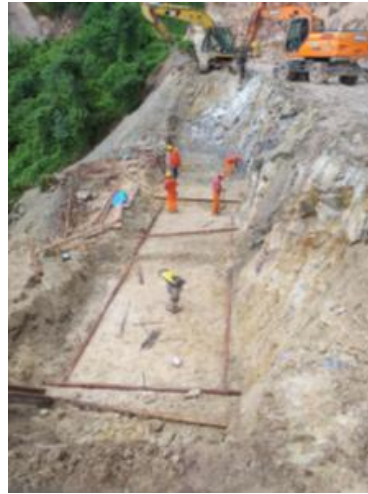
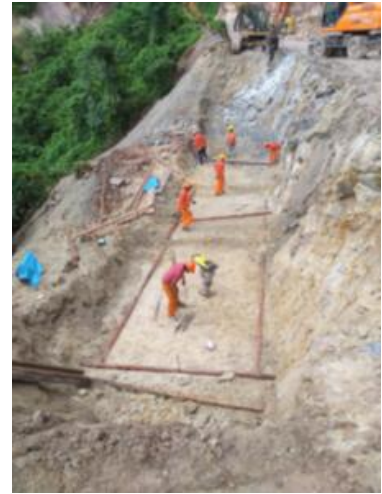
13

Visita de seguimiento en campo: Replanteo de muros concreto armado

En la progresiva Km. 41+420 a la 41+445 se esta replanteando muros de concreto armado.

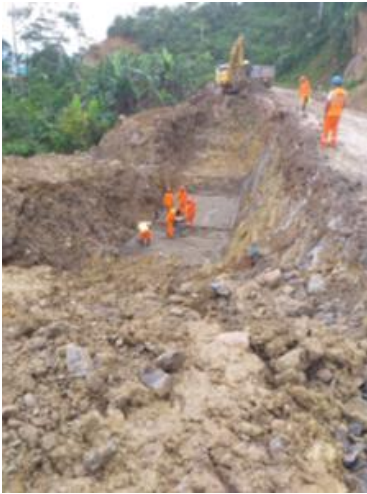
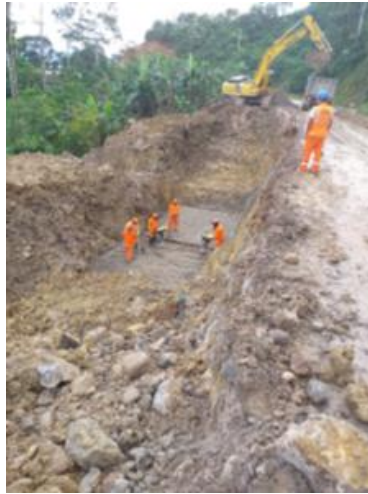
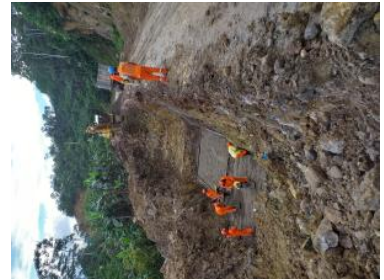
14

Visita de seguimiento en campo: Compactación de material granular

En la progresiva Km. 44+700 se realiza la compactación del material granular colocado para la construcción de solado como base de muro de concreto armado.

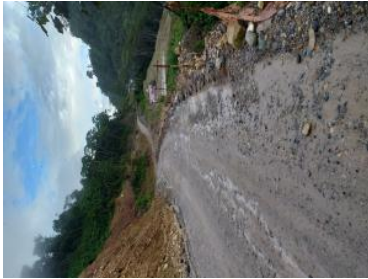
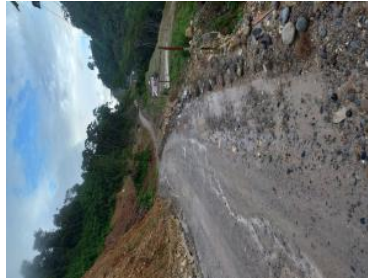
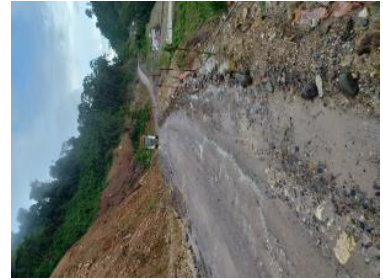
15

Leve

Visita de seguimiento en campo : zona falla (progresiva 49+480)

En la progresiva 49+480 a la 49+280 (en regresiva) la zona donde ocurrio hundimientos , necesita conformación de su superficie, ya que el clima de la zona y el paso constante de transito pesado ocasiona el deterioro de la calzada.

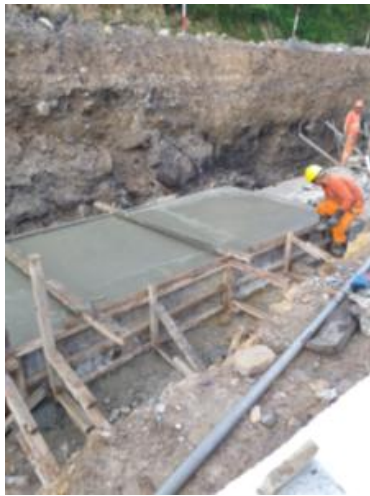
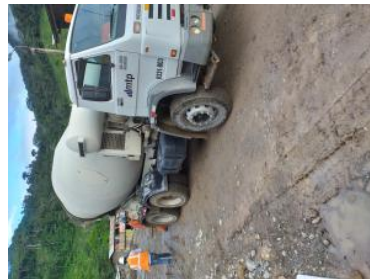
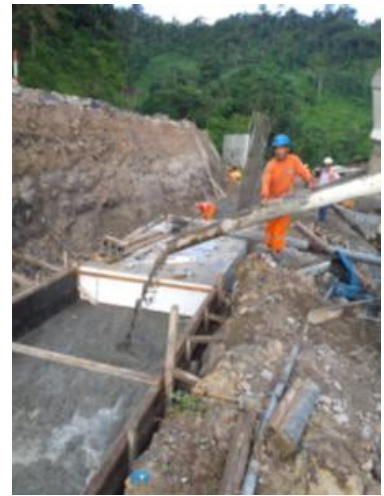
16

Visita de seguimiento en campo : Vaciado de base de muro ciclopeo

En la progresiva 40+600 ya en horas de la tarde se inicio el vaciado de la base de concreto ciclopeo de Rcc= 140 kg/cm² a los 28 dias

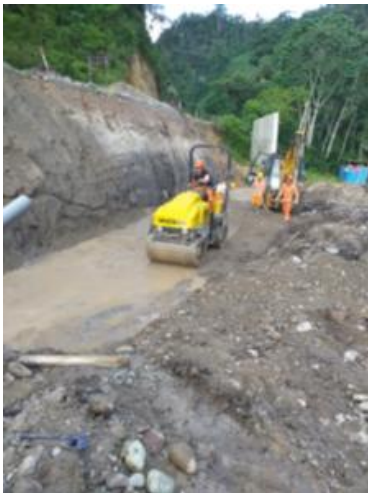
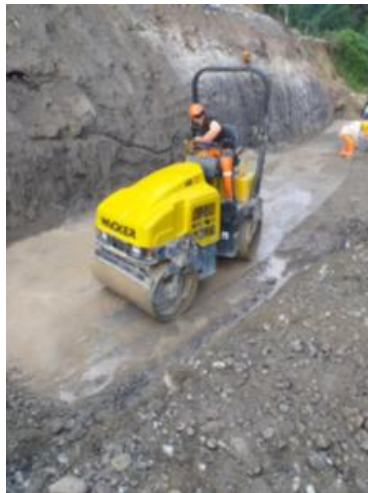
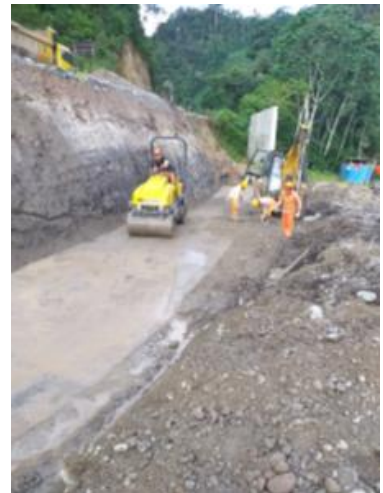
17

Visita de seguimiento en campo: Compactación de material granular

En la progresiva Km. 40+500 se esta compactando el material granular utilizando un mini compactador de rodillo.
