BITACORA ELECTRÓNICA DE OBRA

Confirma Bitacora: Si	Nro Informe: BO - 001	Fecha Informe: 15-04-2019	Nombre De La Obra: Carretera Oyon - Ambo, Tramo I: Oyon - Desvío Cerro de Pasco	Personal Encargado: VILCHEZ ESPINOZA JOHNATHAN ARTURO
---------------------------------	---------------------------------	-------------------------------------	---	--

Panel Fotográfico de la Bitacora de Obras

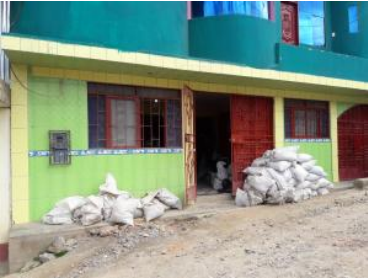
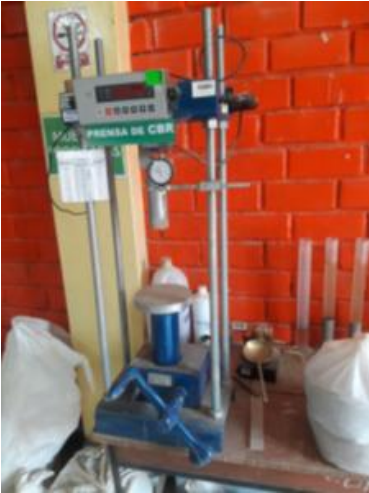
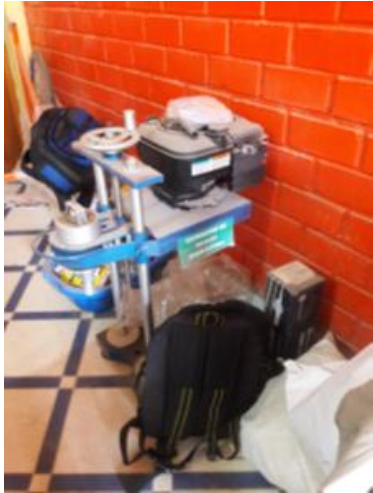
1

CDescripcion_____:
Se hizo la verificación de equipos en el laboratorio de la supervisión, se corrobora lo indicado en formato de equipos de laboratorio, se encontró al personal en proceso pruebas.

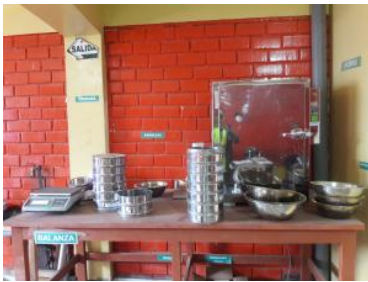
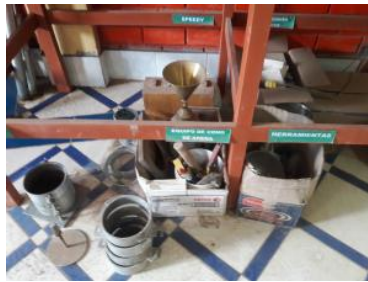
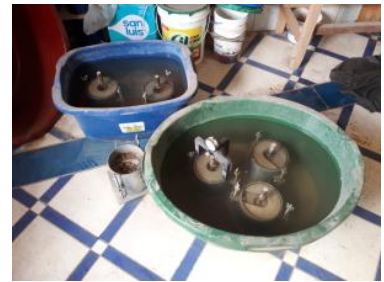
2

Se hizo la verificación de equipos en el laboratorio de la supervisión, se corrobora lo indicado en formato de equipos de laboratorio.

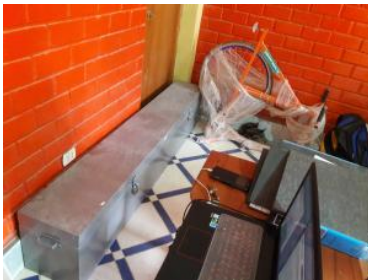
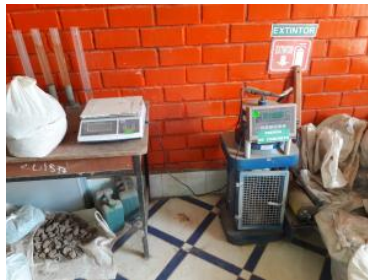
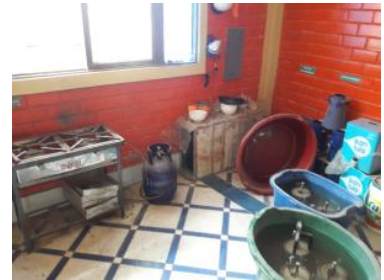
3

Se hizo la verificación de equipos en el laboratorio de la supervisión, se corrobora lo indicado en formato de equipos de laboratorio.

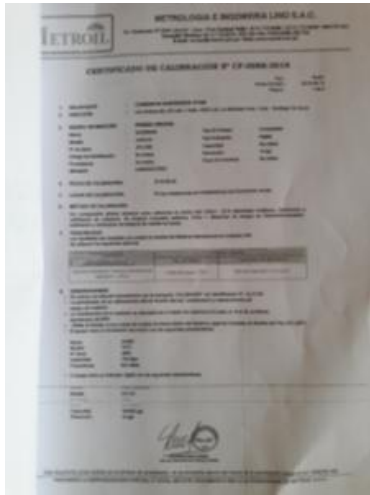
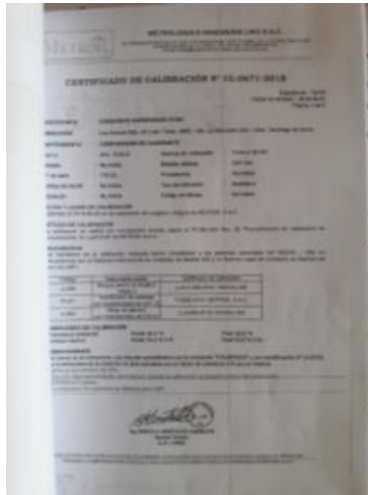
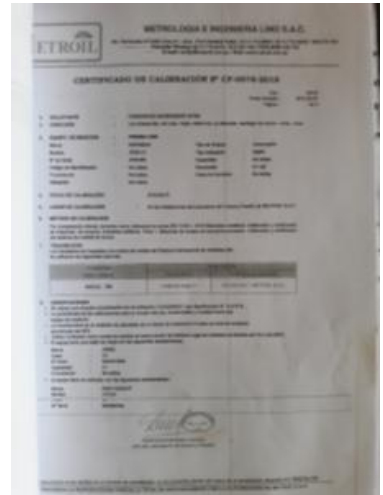
4

Se verifico que todos los equipos en laboratorio cuentan con certificado de calibración, sin embargo se constato que en su mayoría han caducado hace algunos días. Se solicito al responsable del laboratorio programar la calibración de los mismos lo mas pronto.

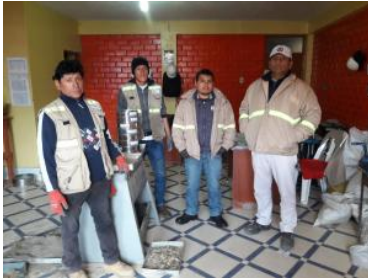
5

Se verificó que recientemente hubo cambio de personal de laboratorio, asimismo estaba la cantidad indicada en los formatos de personal.

Jefe de Laboratorio refiere necesidad de mas apoyo de personal técnico por los múltiples frentes de trabajo del contratista.

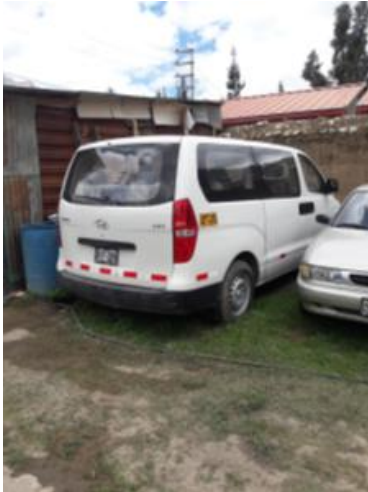
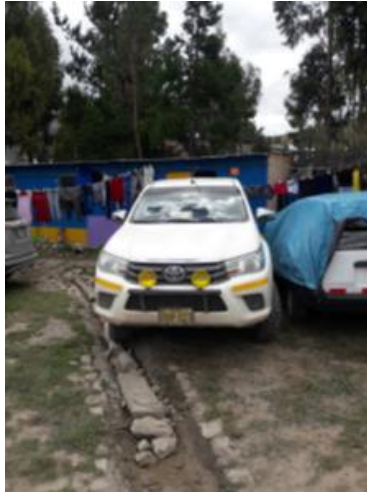
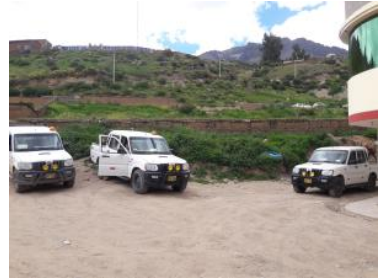
6

Se verifico que cuentan con los vehículos indicados en formato de equipos en la zona, sin embargo todos estos están inoperativos puesto que no cuentan con combustible para movilizarse, en consecuencia se ven limitados para el seguimiento de los trabajos. De acuerdo a la información recogida del jefe de supervisión la situación se presenta desde el día sábado 13-04-2019.

Dada la situación, el supervisor no pudo brindar el apoyo de la movilidad que se le solicito.

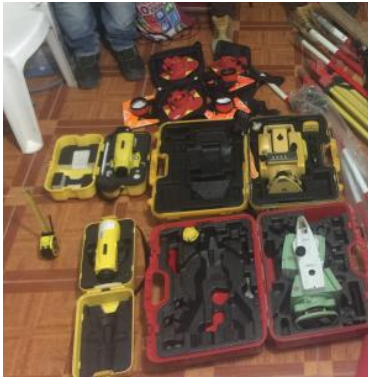
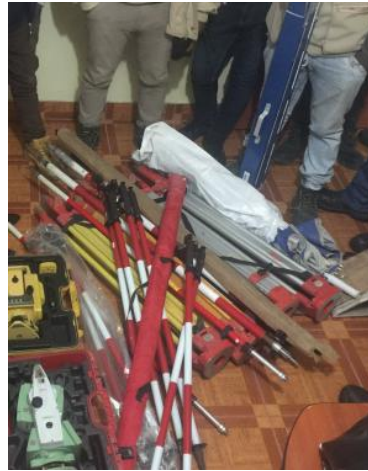
8

Se corrobora la disponibilidad de los equipos topográficos de acuerdo al formato de equipos de supervisión.

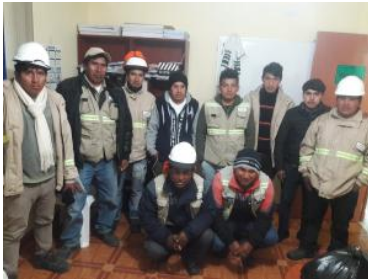
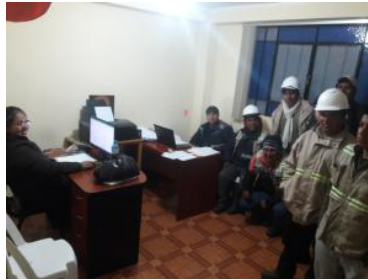
9

Se verifico el equipo completo de topografía se encuentra en la zona, asimismo hubo recientes cambios en el personal auxiliar.
