## BITACORA ELECTRÓNICA DE OBRA

### REGISTRO DE LA BITACORA Y FOTO DEL CUADERNO DE OBRA

| <b>Confirma Bitacora:</b><br>Si | <b>Nro Informe:</b><br>93 | <b>Fecha Informe:</b><br>15-05-2019 | <b>Nombre De La Obra:</b><br>Carretera Juanjui-Tocache,<br>tramo Pizana - La Polvora -<br>Pizarron - Perlamayo -<br>Campanilla | <b>Personal Encargado:</b><br>BORIS WALTER AYLLÓN<br>CARCELÉN |

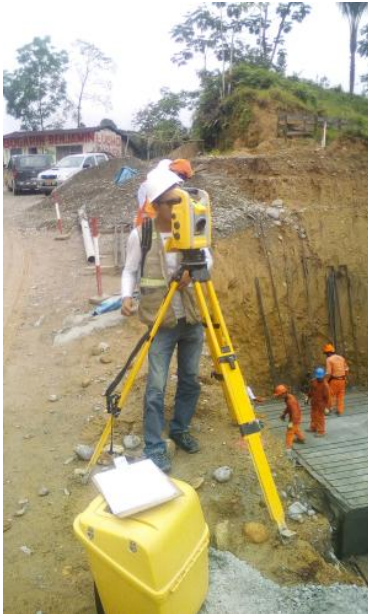
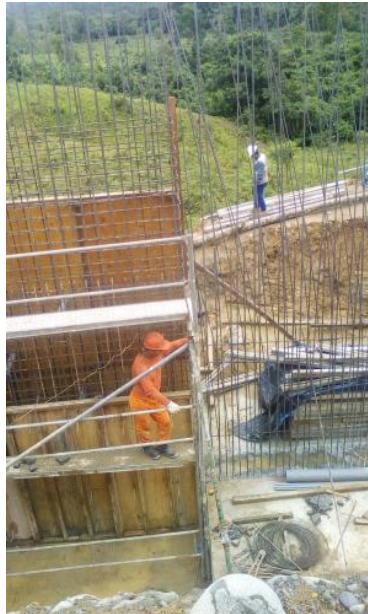
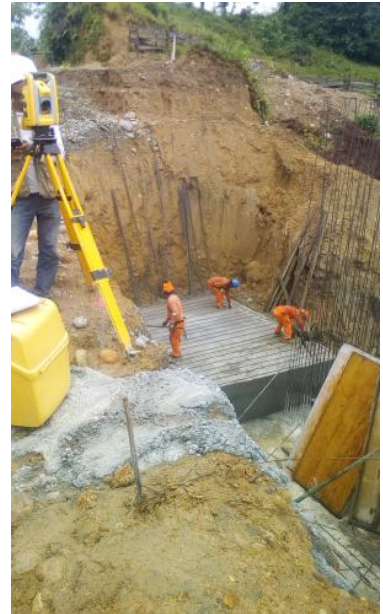
**Actividades:**  
Visita de seguimiento en campo: Replanteo topográfico de de muro

**CDescripcion\_\_\_\_\_:**  
En la progresiva Km. 38+457 se esta realizando el replanteo topográfico de los puntos de los muros.

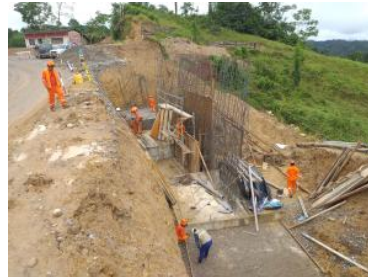
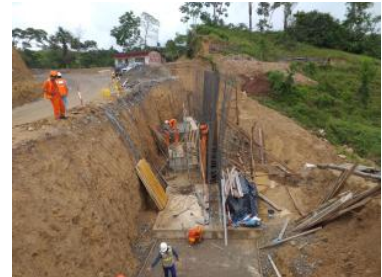
Visita de seguimiento en campo: Refuerzo Metalico en Muros

En la progresiva Km. 38+467 se esta construyendo el refuerzo metálico para muro de concreto armado.

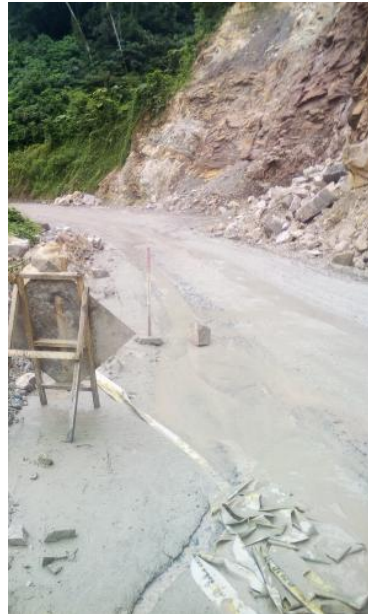
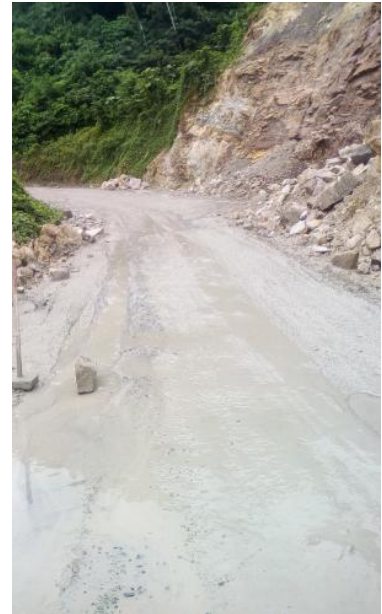
Visita de seguimiento en campo: Lugar donde se despejó el derrumbe

En la progresiva Km. 41+440 se ha despejado parcialmente el derrumbe para dar paso al transito automotor y personas.

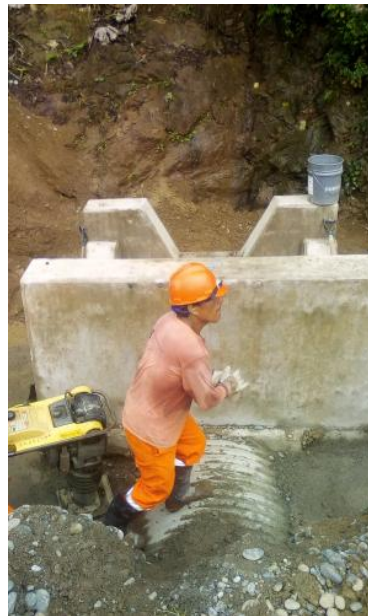
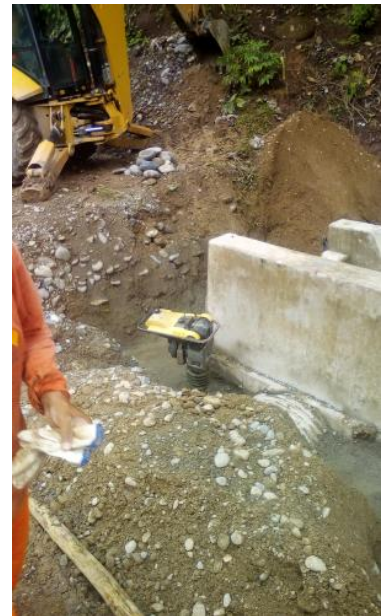
Visita de seguimiento en campo: Rellenos en los lados de la alcantarilla.

En la progresiva Km. 60+590 se esta realizando el relleno compactado con equipo menor

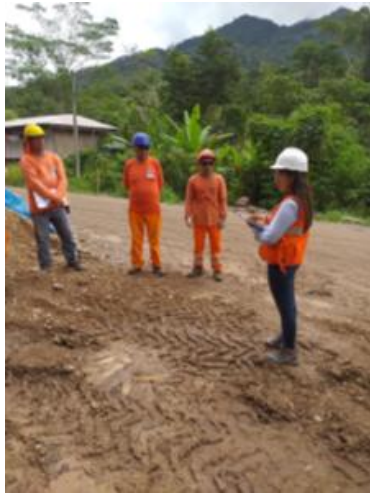
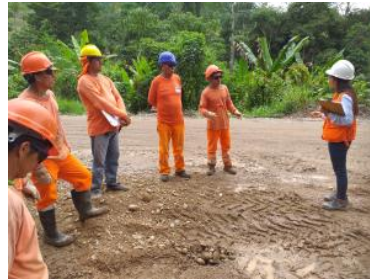
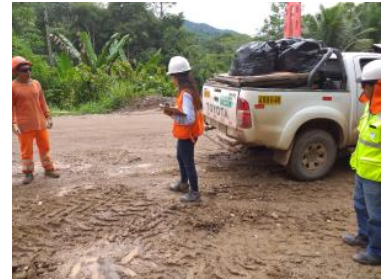
Visita de seguimiento en campo: Charla de seguridad y parte social

En la progresiva Km. 60+500 se ha reunido al personal de campo y en su área de trabajo se le han dado charlas de seguridad y Parte social.

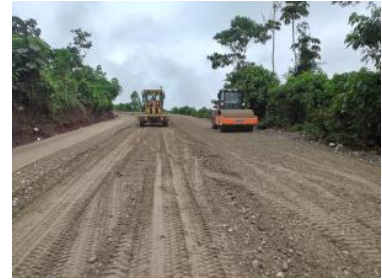
Visita de seguimiento en campo: colocación de material granular a nivel de sub-rasante ( corona )

En la progresiva Km. 36+900 se continua con la construcción de material granular a nivel de sub.rasante ( corona ) como mejoramiento de los suelos.

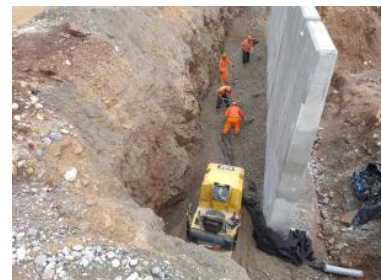
Visita de seguimiento en campo: Relleno y colocación de filtro en muro

En la progresiva KM. 39+350 se esta realizando el relleno y colocación de filtro para los sub-drenes

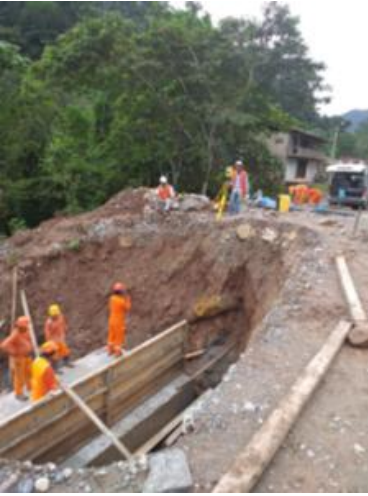
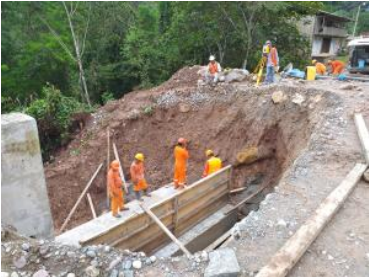
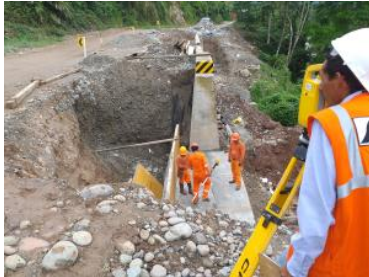
**Actividades:**  
Visita de seguimiento en campo: Replanteo de muro

**CDescripcion\_\_\_\_\_:**  
En la progresiva Km. 39+586 se esta realizando el replanteo de los puntos de los muros

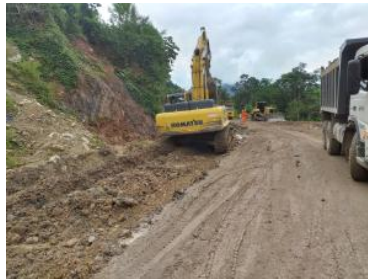
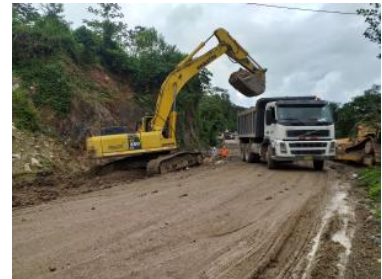
**Actividades:**  
Visita de seguimiento en campo: Mejoramientos

**CDescripcion\_\_\_\_\_:**  
En la progresiva Km. 39+830 se esta realizando mejoramientos de suelos.

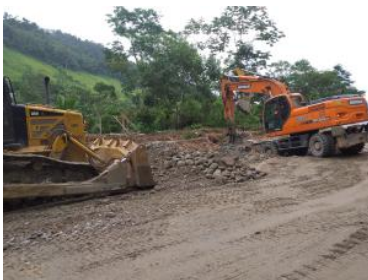
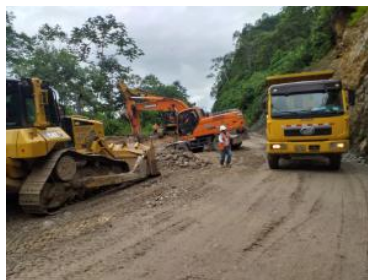
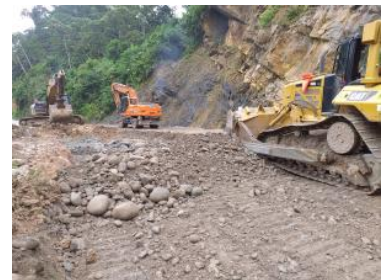
**Actividades:**  
Visita de seguimiento en campo: Mejoramientos de suelos

**CDescripcion\_\_\_\_\_:**  
En la progresiva Km. 40+030 se continua con los mejoramientos de suelos, utilizando una excvadora de oruga, tractor de oruga , equipo demoledor de rocas de ruedas neumáticas y volquetes.

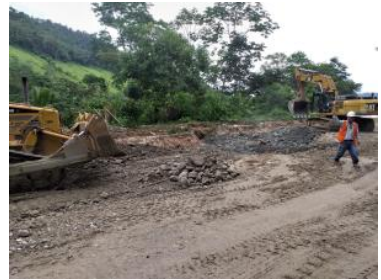
**Actividades:**  
Visita de seguimiento en campo: Excavación para mejoramientos de suelos

**CDescripcion\_\_\_\_\_:**  
En la progresiva Km 40+030 se realiza la excvación de los suelos , se carga el material en volquetes y se coloca material granular Over

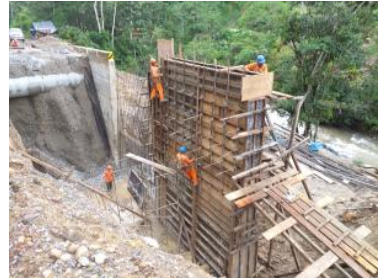
**Actividades:**  
Visita de seguimiento en campo: Encofrado de muro

**CDescripcion\_\_\_\_\_:**  
En la progresiva Km. 40+200 se esta encofrando para el vaciado de un muro de concreto armado

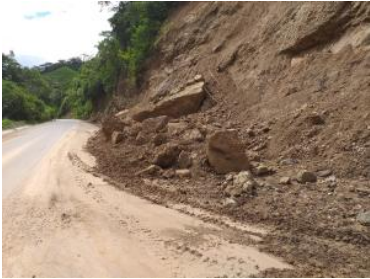
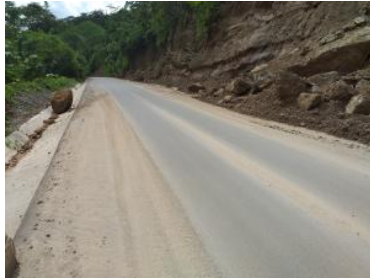
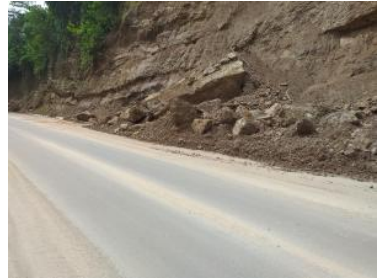
**Actividades:**  
Visita de seguimiento en campo: Derrumbes en la via

**CDescripcion\_\_\_\_\_:**  
En la progresiva 78+310 ha ocurrido derrumbes donde rocas y tierra han invadido parte de la calzada y toda la cuneta. Desde el Domingo en la noche hasta hoy ha llovido constantemente en la zona provocando el desplazamiento de tierra, rocas, arboles y ramas.

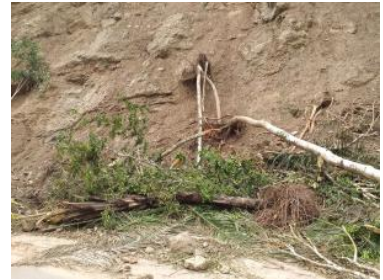
**Actividades:**  
 Visita de seguimiento en campo: Zona de derrumbes

**CDescripcion\_\_\_\_\_:**  
 En la progresiva Km. 78+200 ha ocurrido un derrumbe de arboles con todo y raiz hacia la calzada de la via .

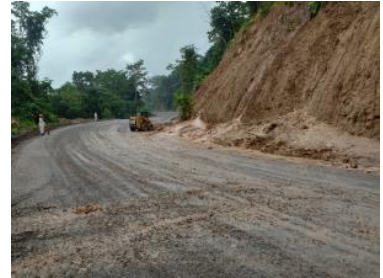
**Actividades:**  
 Visita de seguimiento en campo; Limpieza de cunetas y zona de derrumbes

**CDescripcion\_\_\_\_\_:**  
 En la progresiva Km. 72+060 se esta limpiando las cunetas y calzada a nivel de base utilizando un minicargador ( botcat )

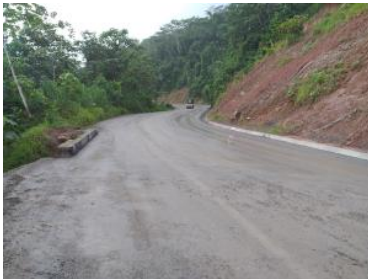
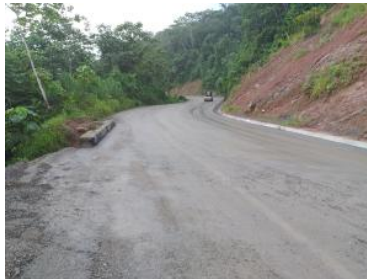
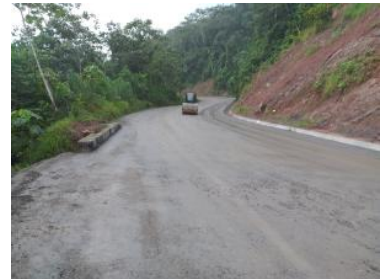
**Actividades:**  
 Visita de seguimiento en campo: Construcción de bases

**CDescripcion\_\_\_\_\_:**  
 En la progresiva KM. 71+760 se esta realizando la construcción de bases granular

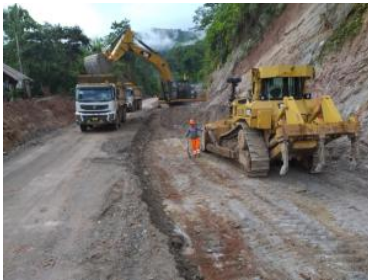
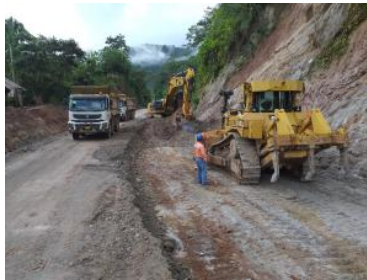
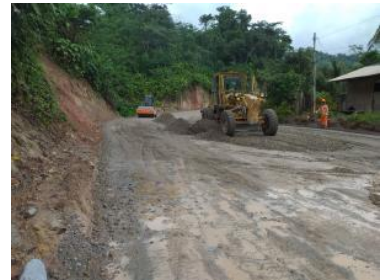
**Actividades:**  
 Visita de seguimiento en campo : Mejoramientos

**CDescripcion\_\_\_\_\_:**  
 Entre las progresivas Km. 68680 a 68780 se esta realizando el mejoramiento de los suelos , colocacndo material granular over

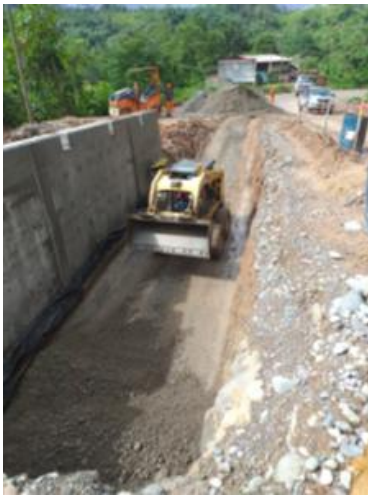
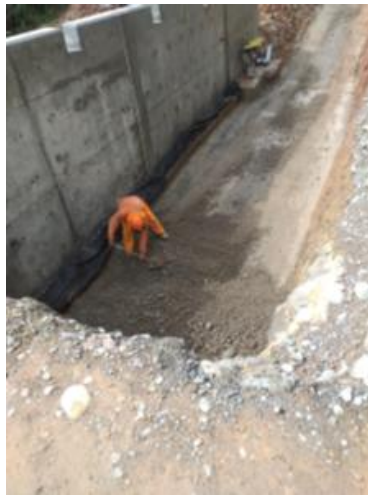
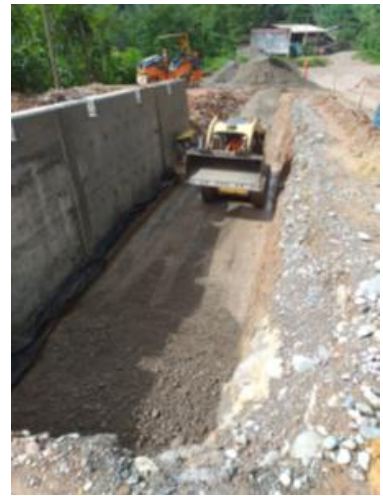
Visita de seguimiento en campo: Rellenos en muro

En la progresivas Km. 67+758 a 67+775.97 se esta realizando el relleno y compactación utilizando un mini compactador de rodillos
