## BITACORA ELECTRÓNICA DE OBRA

<b>Confirma Bitacora:</b> Si	<b>Nro Informe:</b> 93	<b>Fecha Informe:</b> 15-05-2019	<b>Nombre De La Obra:</b> Carretera Juanjui-Tocache, tramo Pizana - La Polvora - Pizarron - Perlamayo - Campanilla	<b>Personal Encargado:</b> BORIS WALTER AYLLÓN CARCELÉN
---------------------------------	---------------------------	-------------------------------------	--	---

Visita de seguimiento en campo de las actividades en ejecución del contrato principal y los adicionales aprobados como: Mejoramientos de suelos, construcción de muros, construcción de cabezales de alcantarillas, excavaciones, rellenos, encofrados y desencofrados. Además se realizan actividades de mantenimiento vial y seguridad vial como remoción de derrumbes, limpieza de cunetas.

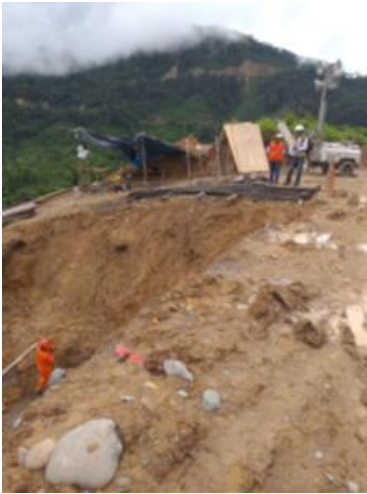
Visita de seguimiento en campo: Refuerzo Metalico en Muros

En la progresiva Km. 38+467 se esta construyendo el refuerzo metálico para muro de concreto armado.

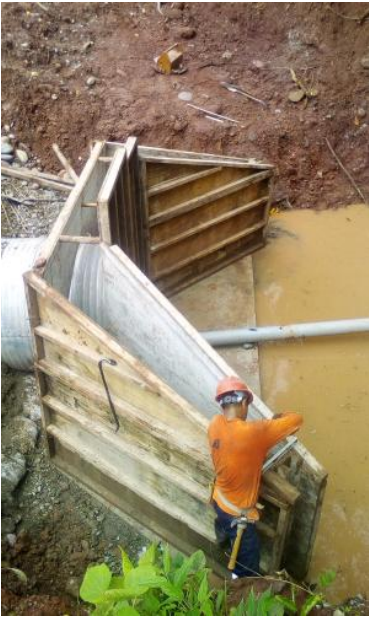
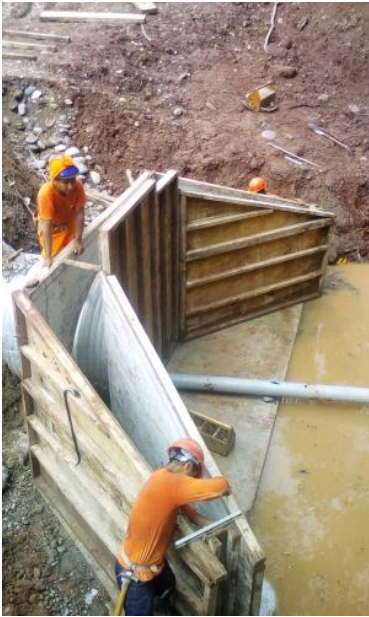
**Actividades:**  
Visita de seguimiento en campo: Encofrado en aleros de alcantarilla

**CDescripcion\_\_\_\_\_:**  
En la progresiva Km. 55+444 se esta encofrando los aleros de una alcantarilla TMC de 72"

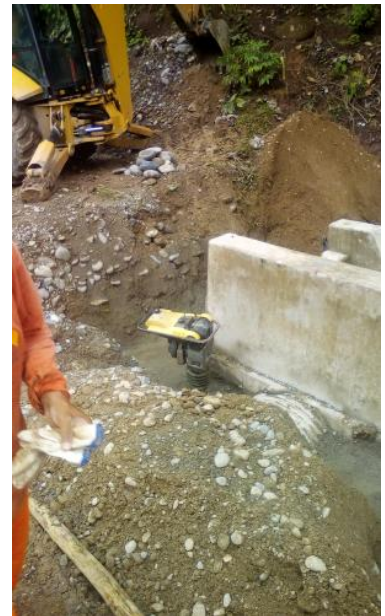
Visita de seguimiento en campo: Rellenos en los lados de la alcantarilla.

En la progresiva Km. 60+590 se esta realizando el relleno compactado con equipo menor

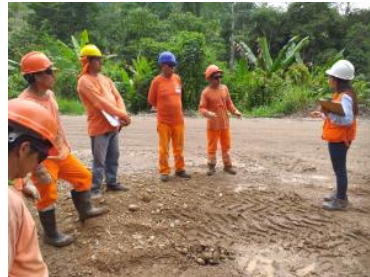
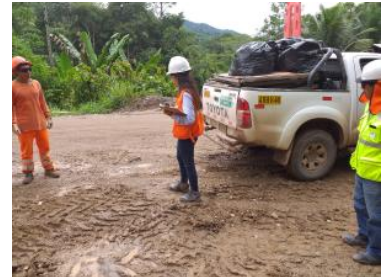
Visita de seguimiento en campo: Charla de seguridad y parte social

En la progresiva Km. 60+500 se ha reunido al personal de campo y en su área de trabajo se le han dado charlas de seguridad y Parte social.

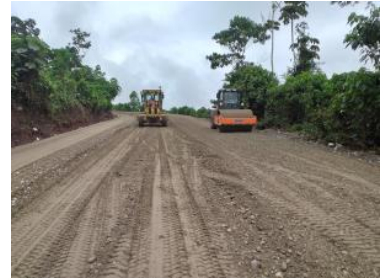
Visita de seguimiento en campo: colocación de material granular a nivel de sub-rasante ( corona )

En la progresiva Km. 36+900 se continua con la construcción de material granular a nivel de sub.rasante ( corona ) como mejoramiento de los suelos.

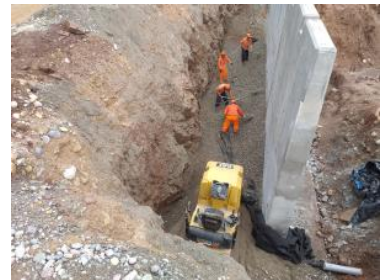
Visita de seguimiento en campo: Relleno y colocación de filtro en muro

En la progresiva KM. 39+350 se esta realizando el relleno y colocación de filtro para los sub-drenes

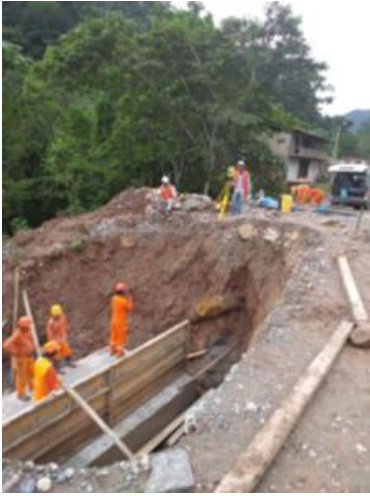
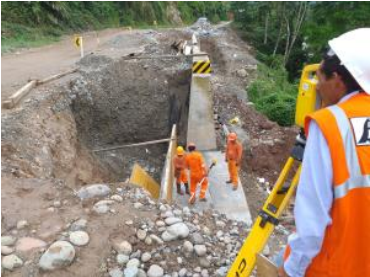
**Actividades:**  
Visita de seguimiento en campo: Replanteo de muro

**CDescripcion\_\_\_\_\_:**  
En la progresiva Km. 39+586 se esta realizando el replanteo de los puntos de los muros

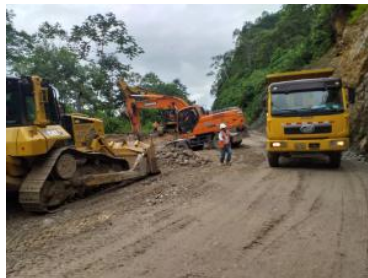
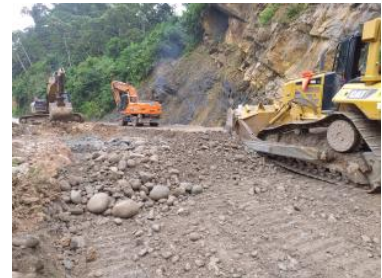
**Actividades:**  
Visita de seguimiento en campo: Mejoramientos de suelos

**CDescripcion\_\_\_\_\_:**  
En la progresiva Km. 40+030 se continua con los mejoramientos de suelos, utilizando una excvadora de oruga, tractor de oruga , equipo demoledor de rocas de ruedas neumáticas y volquetes.

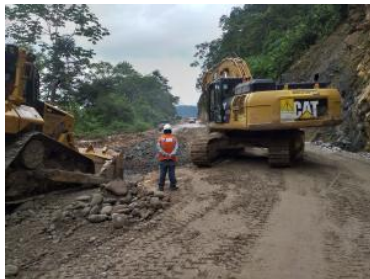
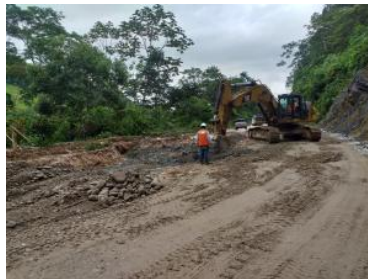
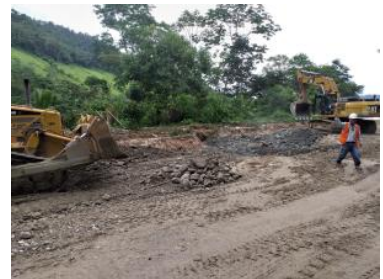
**Actividades:**  
 Visita de seguimiento en campo: Excavación para mejoramientos de suelos

**CDescripcion\_\_\_\_\_:**  
 En la progresiva Km 40+030 se realiza la excvación de los suelos , se carga el material en volquetes y se coloca material granular Over

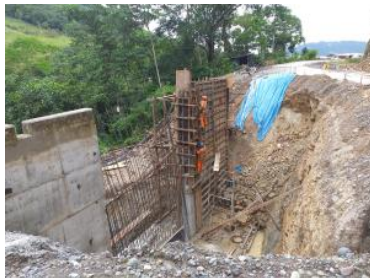
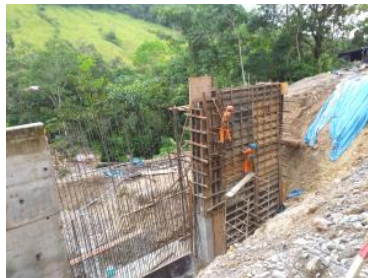
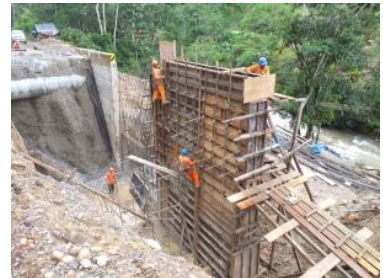
**Actividades:**  
 Visita de seguimiento en campo: Encofrado de muro

**CDescripcion\_\_\_\_\_:**  
 En la progresiva Km. 40+200 se esta encofrando para el vaciado de un muro de concreto armado

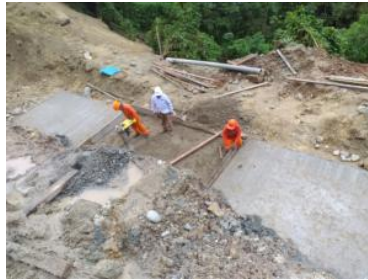
**Actividades:**  
Visita de seguimiento en campo: compactación de rellenos

**CDescripcion\_\_\_\_\_:**  
En la progresiva Km. 41+380 se esta realizando la compactación del terreno y se observa en sus lados el vaciado de solados para muros de concreto armado.

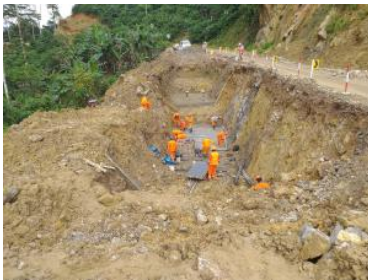
**Actividades:**  
Vista de seguimiento en campo: Colocación de refuerzo metálico.

**CDescripcion\_\_\_\_\_:**  
En la progresiva Km. 44+700 se esta reaizando la colocación y confección de refuerzo metálico para muros de concreto armado.

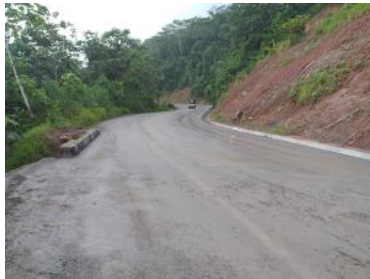
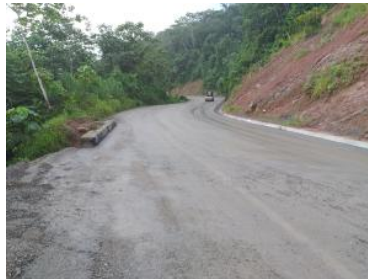
**Actividades:**  
 Visita de seguimiento en campo: Construcción de bases

**CDescripcion\_\_\_\_\_:**  
 En la progresiva KM. 71+760 se esta realizando la construcción de bases granular

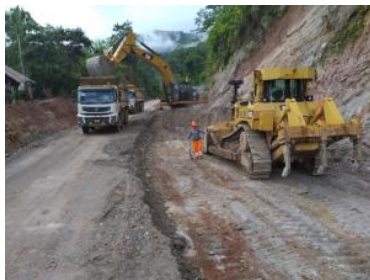
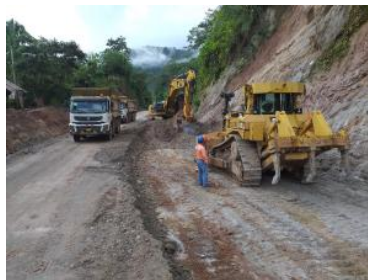
**Actividades:**  
 Visita de seguimiento en campo : Mejoramientos

**CDescripcion\_\_\_\_\_:**  
 Entre las progresivas Km. 68680 a 68780 se esta realizando el mejoramiento de los suelos , colocacndo material granular over

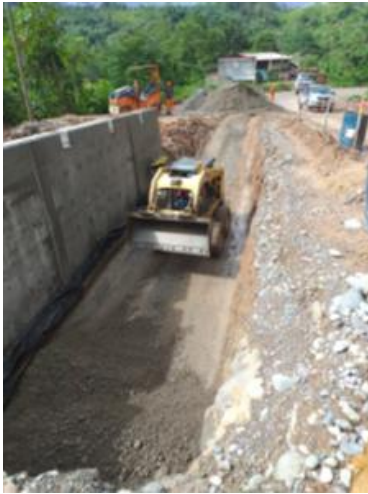
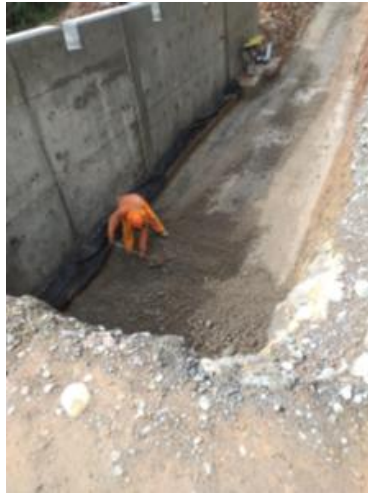
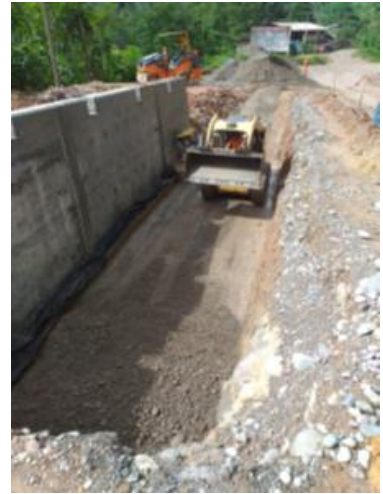
Visita de seguimiento en campo: Rellenos en muro

En la progresivas Km. 67+758 a 67+775.97 se esta realizando el relleno y compactación utilizando un mini compactador de rodillos
