BITACORA ELECTRÓNICA DE OBRA

REGISTRO DE LA BITACORA Y FOTO DEL CUADERNO DE OBRA

Confirma Bitacora: Si	Nro Informe: 93	Fecha Informe: 15-05-2019	Nombre De La Obra: Carretera Juanjui-Tocache, tramo Pizana - La Polvora - Pizarron - Perlamayo - Campanilla	Personal Encargado: BORIS WALTER AYLLÓN CARCELÉN
---------------------------------	---------------------------	-------------------------------------	--	---

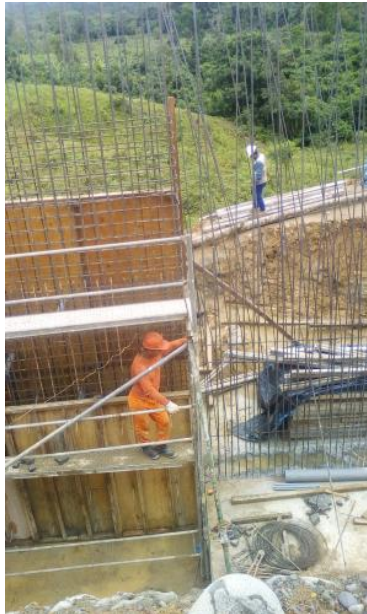
Actividades:
Visita de seguimiento en campo: Replanteo topográfico de de muro

CDescripcion_____:
En la progresiva Km. 38+457 se esta realizando el replanteo topográfico de los puntos de los muros.

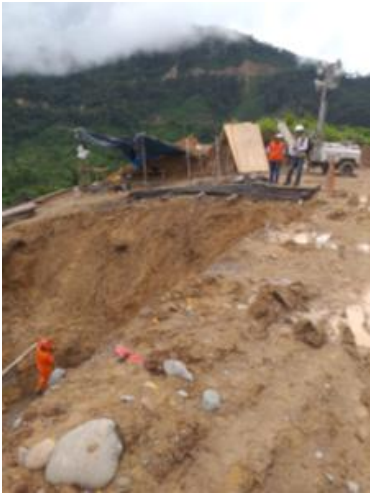
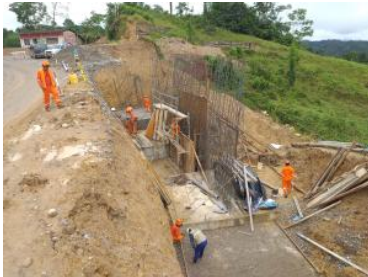
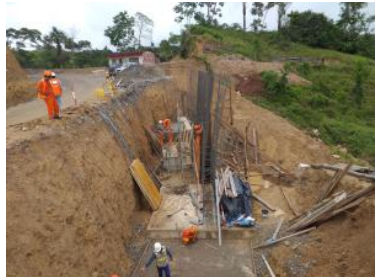
Actividades:
Visita de seguimiento en campo: Refuerzo Metalico en Muros

CDescripcion_____:
En la progresiva Km. 38+467 se esta construyendo el refuerzo metálico para muro de concreto armado.

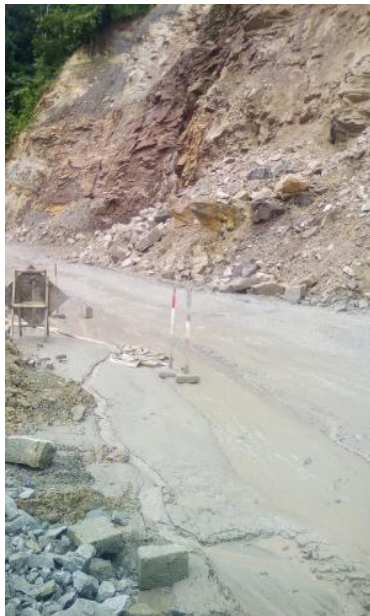
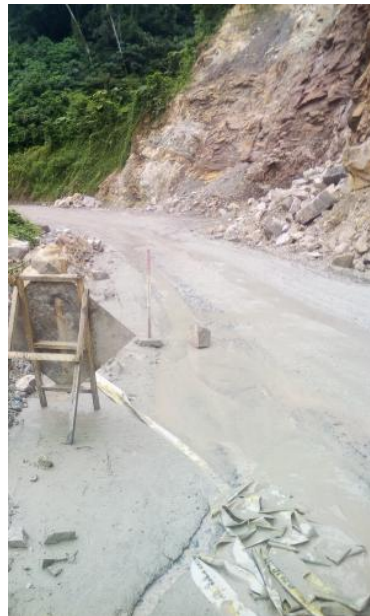
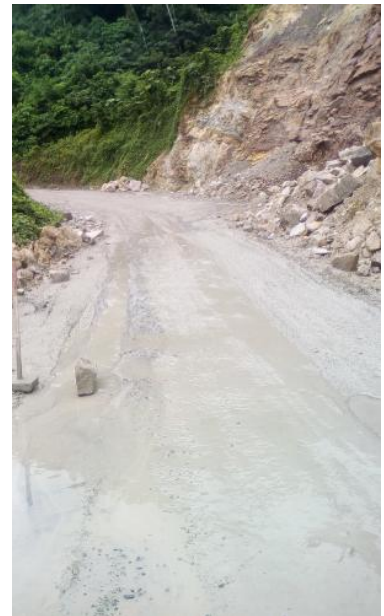
Visita de seguimiento en campo: Lugar donde se despejó el derrumbe

En la progresiva Km. 41+440 se ha despejado parcialmente el derrumbe para dar paso al transito automotor y personas.

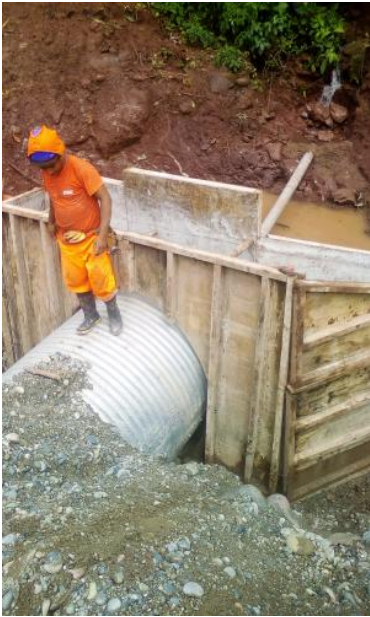
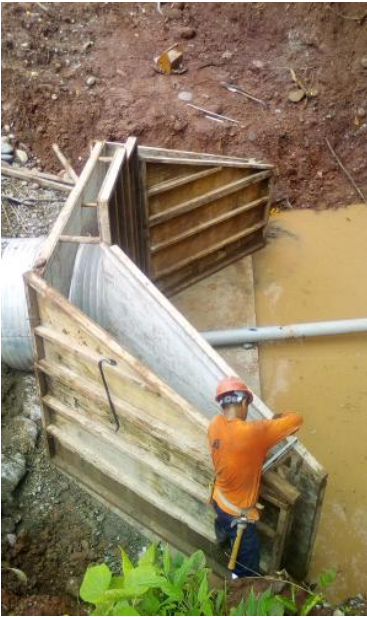
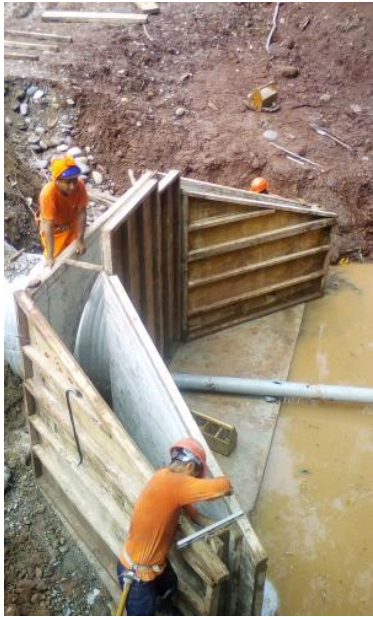
Actividades:
Visita de seguimiento en campo: Encofrado en aleros de alcantarilla

CDescripcion _____:
En la progresiva Km. 55+444 se esta encofrando los aleros de una alcantarilla TMC de 72"

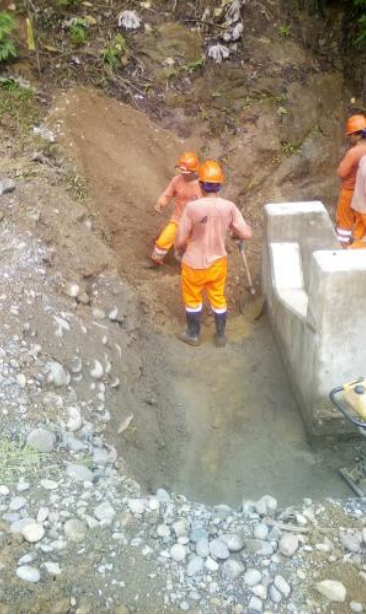
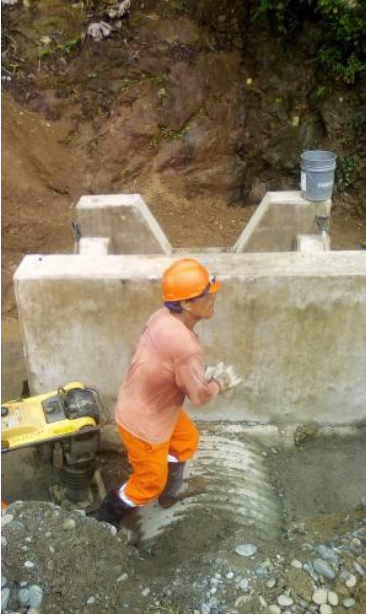
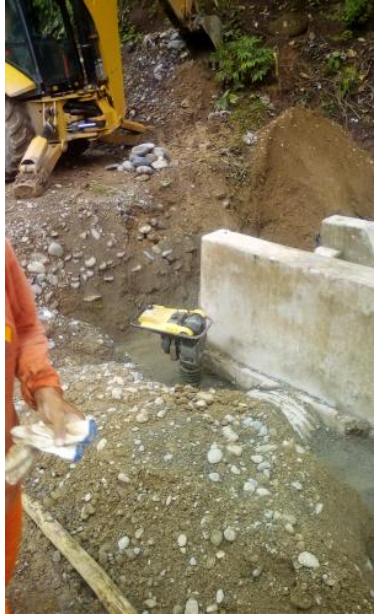
Actividades:
Visita de seguimiento en campo: Rellenos en los lados de la alcantarilla.

CDescripcion_____:
En la progresiva Km. 60+590 se esta realizando el relleno compactado con equipo menor

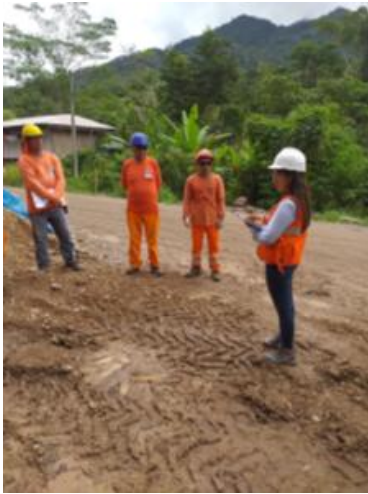
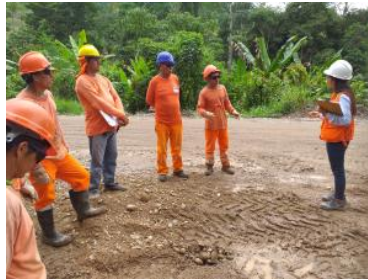
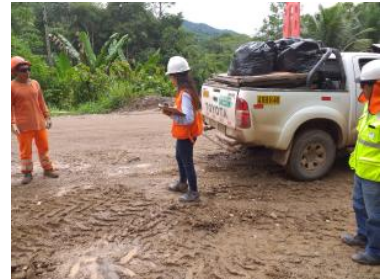
Visita de seguimiento en campo: Charla de seguridad y parte social

En la progresiva Km. 60+500 se ha reunido al personal de campo y en su área de trabajo se le han dado charlas de seguridad y Parte social.

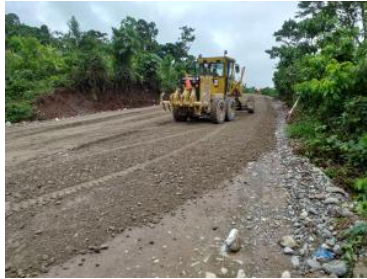
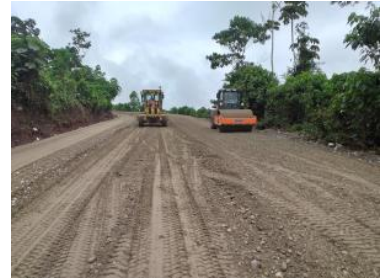
Visita de seguimiento en campo: colocación de material granular a nivel de sub-rasante (corona)

En la progresiva Km. 36+900 se continua con la construcción de material granular a nivel de sub.rasante (corona) como mejoramiento de los suelos.

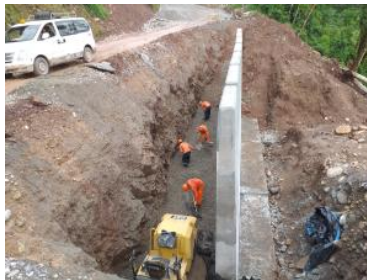
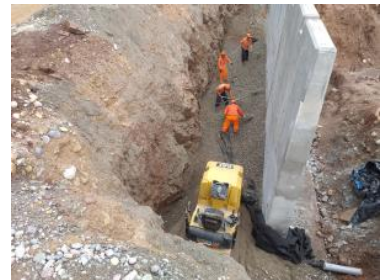
Visita de seguimiento en campo: Relleno y colocación de filtro en muro

En la progresiva KM. 39+350 se esta realizando el relleno y colocación de filtro para los sub-drenes

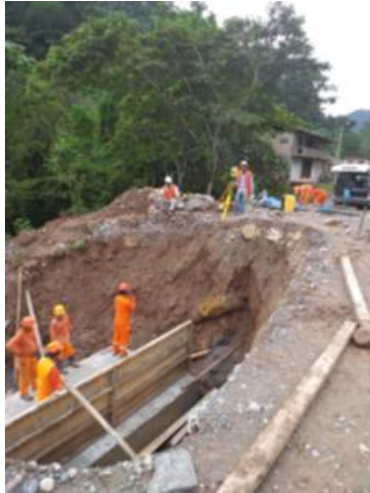
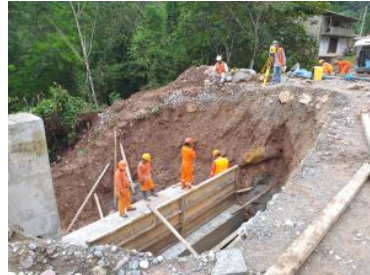
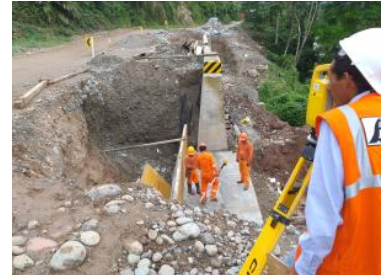
Visita de seguimiento en campo: Replanteo de muro

En la progresiva Km. 39+586 se esta realizando el replanteo de los puntos de los muros

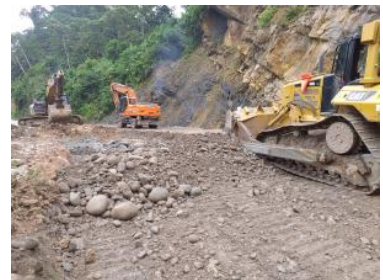
Actividades:
Visita de seguimiento en campo: Mejoramientos de suelos

CDescripcion_____:
En la progresiva Km. 40+030 se continua con los mejoramientos de suelos, utilizando una excvadora de oruga, tractor de oruga , equipo demoledor de rocas de ruedas neumáticas y volquetes.

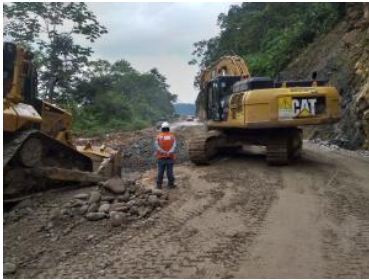
Actividades:
 Visita de seguimiento en campo: Excavación para mejoramientos de suelos

CDescripcion_____:
 En la progresiva Km 40+030 se realiza la excvación de los suelos , se carga el material en volquetes y se coloca material granular Over

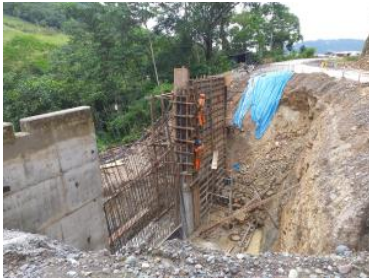
Actividades:
 Visita de seguimiento en campo: Encofrado de muro

CDescripcion_____:
 En la progresiva Km. 40+200 se esta encofrando para el vaciado de un muro de concreto armado

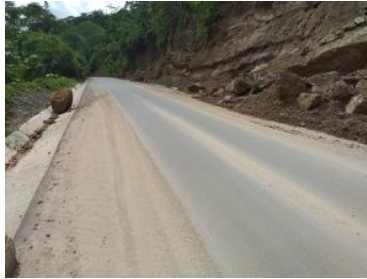
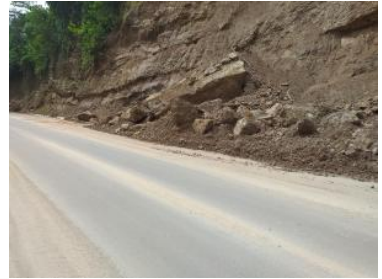
Actividades:
Visita de seguimiento en campo: Derrumbes en la via

En la progresiva 78+310 ha ocurrido derrumbes donde rocas y tierra han invadido parte de la calzada y toda la cuneta. Desde el Domingo en la noche hasta hoy ha llovido constantemente en la zona provocando el desplazamiento de tierra, rocas, arboles y ramas.

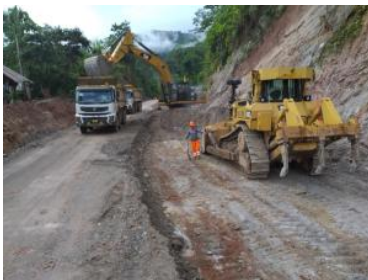
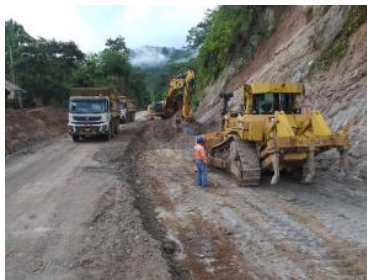
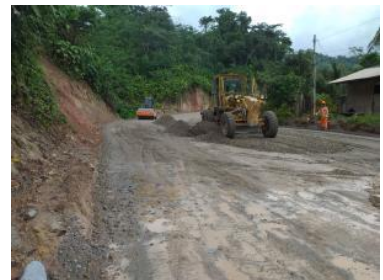
Actividades:
 Visita de seguimiento en campo : Mejoramientos

CDescripcion_____:
 Entre las progresivas Km. 68680 a 68780 se esta realizando el mejoramiento de los suelos , colocacndo material granular over

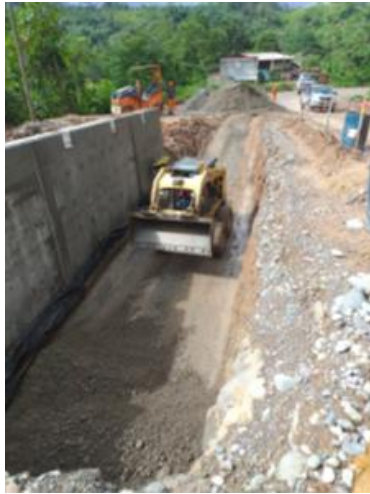
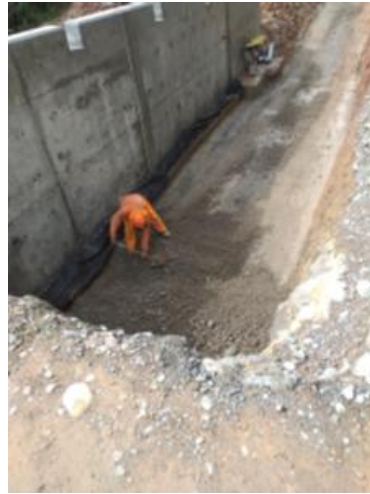
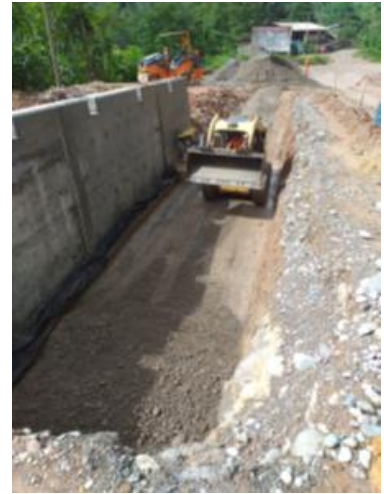
Visita de seguimiento en campo: Rellenos en muro

En la progresivas Km. 67+758 a 67+775.97 se esta realizando el relleno y compactación utilizando un mini compactador de rodillos
