BITACORA ELECTRÓNICA DE OBRA

REGISTRO DE LA BITACORA Y FOTO DEL CUADERNO DE OBRA

Confirma Bitacora: Si	Nro Informe: 94	Fecha Informe: 16-05-2019	Nombre De La Obra: Carretera Juanjui-Tocache, tramo Pizana - La Polvora - Pizarron - Perlamayo - Campanilla	Personal Encargado: BORIS WALTER AYLLÓN CARCELÉN
---------------------------------	---------------------------	-------------------------------------	--	---

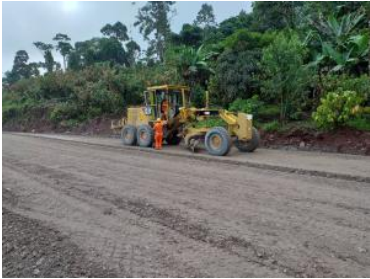
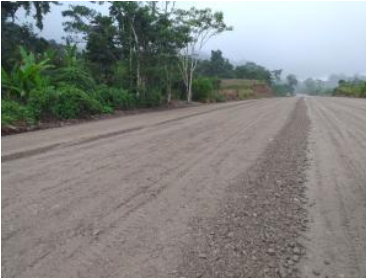
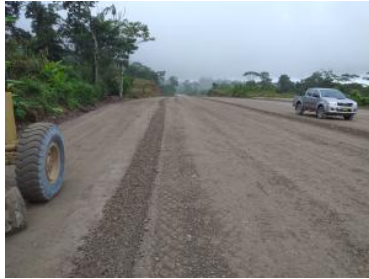
1

Actividades:
Visita de seguimiento en campo: Reparación de construcción de corona (mejoramientos de suelos)

CDescripcion_____:
Desde la Km. 36+000 se esta reparando observaciones realizadas por la supervisión en las cotas de la subrasante (corona)

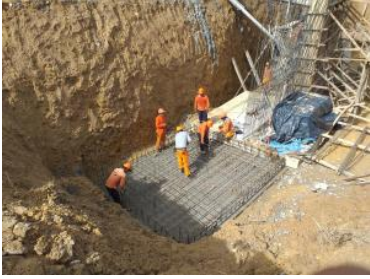
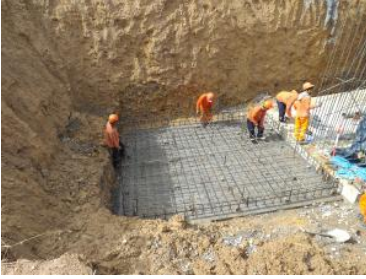
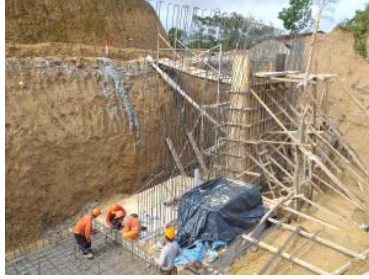
2

Actividades:
Visita de seguimiento en campo: Continuación de refuerzo metálico

CDescripcion_____:
En la progresiva km. 38+457 se esta continuando con el refuerzo metálico de los muros

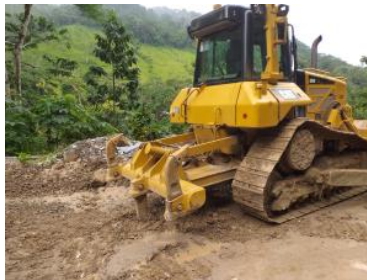
6

Actividades:
 Visita de seguimiento en campo: mejoramiento de suelos

CDescripcion_____:
 En la progresiva Km. 40+140 se termina el mejoramiento de suelos donde se ha utilizado un tractor y una vibrocompactadora para extender y compactar el material granular nuevo.

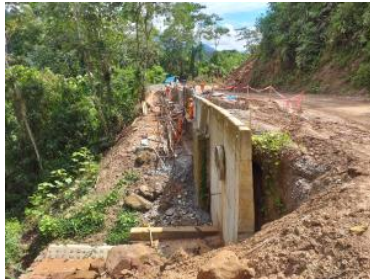
15

Actividades:
 Visita de seguimiento en campo: Encofrado en muros de concreto armado

CDescripcion_____:
 En la progresiva Km. 66+826 se esta realizando el encofrado de madera en muros de concreto armado

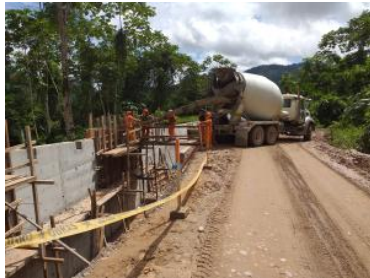
16

Actividades:
 Visita de seguimiento en campo: Vaciado de muro

CDescripcion_____:
 En la progresiva Km. 67+090 se realiza el vaciado de concreto de 210 kg/cm2 a los 28 dias para muro de concreto armado.
