BITACORA ELECTRÓNICA DE OBRA

REGISTRO DE LA BITACORA Y FOTO DEL CUADERNO DE OBRA

Confirma Bitacora: Si	Nro Informe: 94	Fecha Informe: 16-05-2019	Nombre De La Obra: Carretera Juanjui-Tocache, tramo Pizana - La Polvora - Pizarron - Perlamayo - Campanilla	Personal Encargado: BORIS WALTER AYLLÓN CARCELÉN
---------------------------------	---------------------------	-------------------------------------	--	---

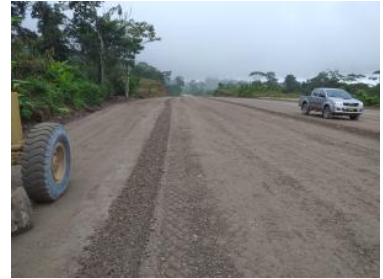
1

Visita de seguimiento en campo: Reparación de construcción de corona (mejoramientos de suelos)

Desde la Km. 36+000 se esta reparando observaciones realizadas por la supervisión en las cotas de la subrasante (corona)

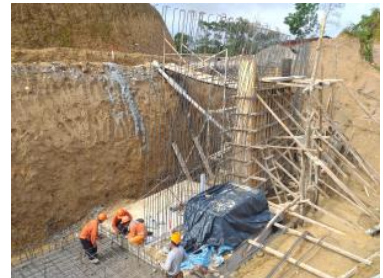
2

Visita de seguimiento en campo: Continuación de refuerzo metálico

En la progresiva km. 38+457 se esta continuando con el refuerzo metálico de los muros

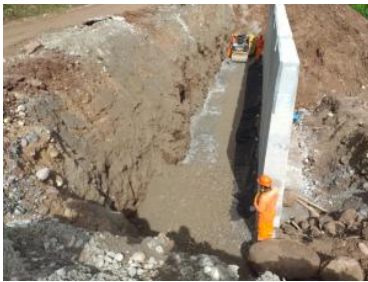
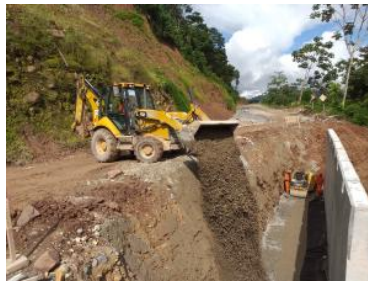
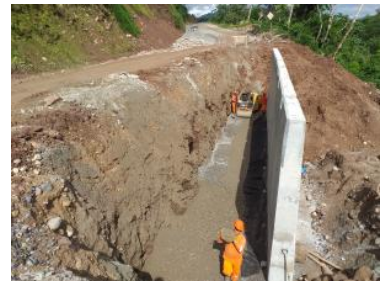
3

Actividades:
Visita de seguimiento en campo: Relleno en muro

CDescripcion_____:
En la progresiva Km. 39+400 se esta realizando el relleno con material granular de los lados del muro

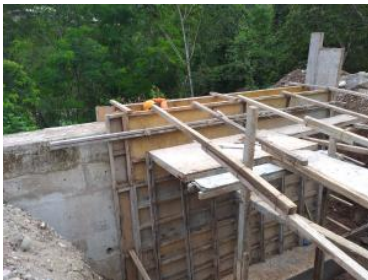
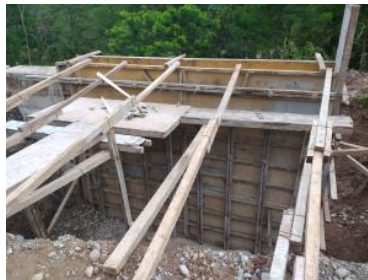
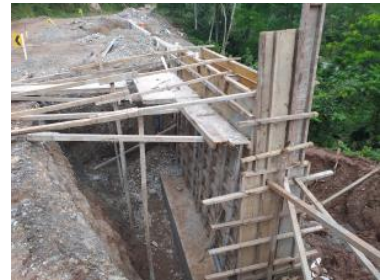
4

Actividades:
Visita de seguimiento en campo: Encofrado de muro ciclopeo

CDescripcion_____:
En la progresiva KM. 39+586.18 a 39+591.18 se esta encofrando con madera para el vaciado de muro ciclopeo.

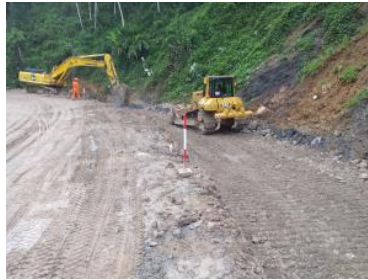
5

Actividades:
 Visita de seguimiento en campo: Mejoramientos de suelos

CDescripcion_____:
 En la progresiva Km. 39+100 se realizan los mejoramientos del suelo colocando y compactando material granular over

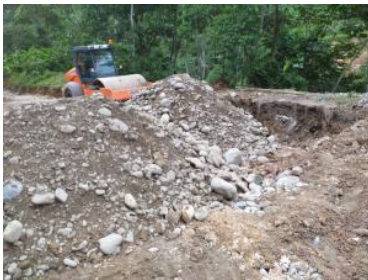
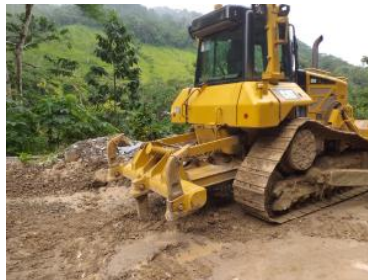
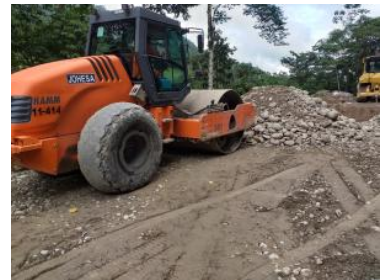
6

Actividades:
 Visita de seguimiento en campo: mejoramiento de suelos

CDescripcion_____:
 En la progresiva Km. 40+140 se termina el mejoramiento de suelos donde se ha utilizado un tractor y una vibrocompactadora para extender y compactar el material granular nuevo.

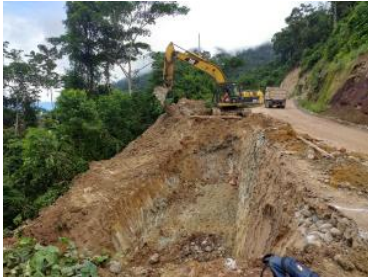
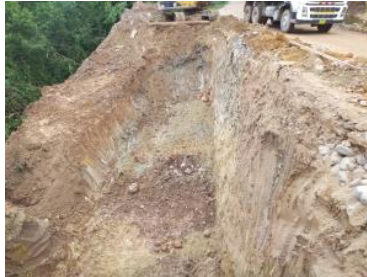
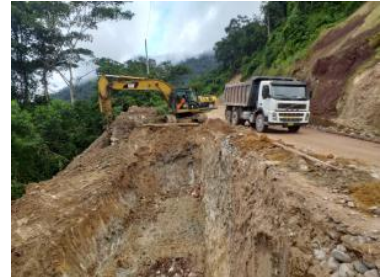
9

Actividades:
 visita de seguimiento en campo : Excavación

CDescripcion_____:
 En la progresiva Km. 41+720 se realiza la excavación para la construcción de muros

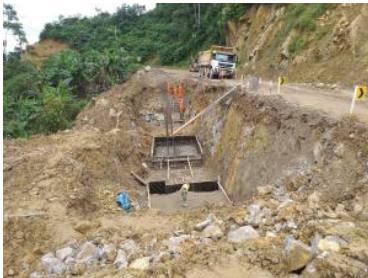
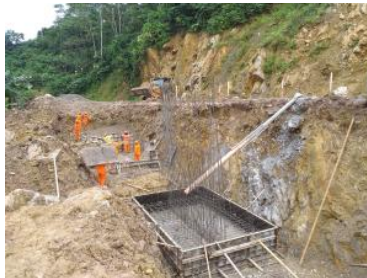
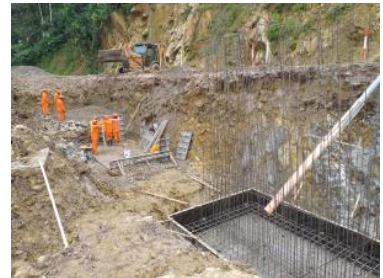
10

Actividades:
 Visita de seguimiento en campo: Encofrado de muro de concreto ciclopeo

CDescripcion_____:
 En la progresiva Km. 44+700 se realiza el encofrado para el vaciado de bases de muros ciclópeos

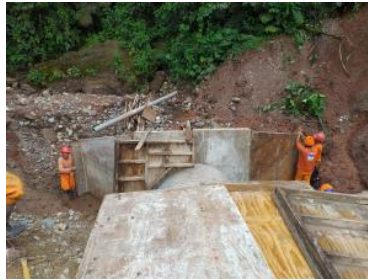
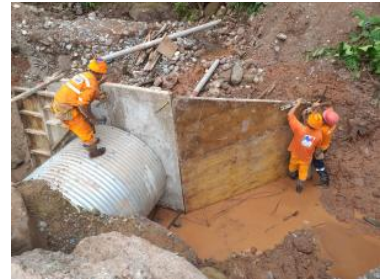
11

Actividades:
Visita de seguimiento en campo: Encofrado de cabezal de alcantarilla

CDescripcion_____:
En la progresiva Km. 54+590,7 se esta efectuando el encofrado de cabezal de alcantarilla de TMC de 72"

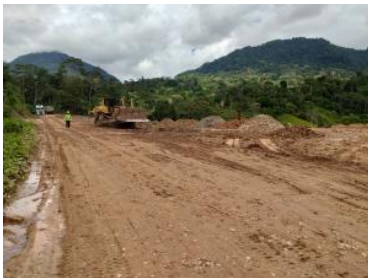
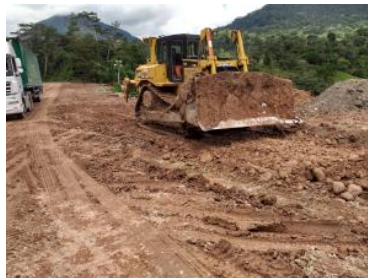
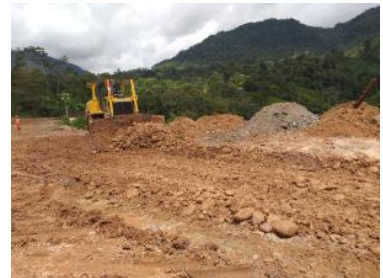
12

Actividades:
Visita de seguimiento en campo: Conformación de terreno DME

CDescripcion_____:
En la progresiva KM.65+020 se ubica un DME donde se esta realizando conformación del terreno utilizando un tractor de oruga.

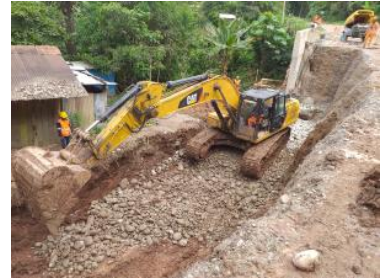
13

Actividades:
Visita de seguimiento en campo: Excavación y extendido de material granular

CDescripcion _____:
En la progresiva Km. 65+030 se ha realizado una excavación para la construcción de muros, con una excavadora se esta extendiendo material granular (over) como base de los muros.

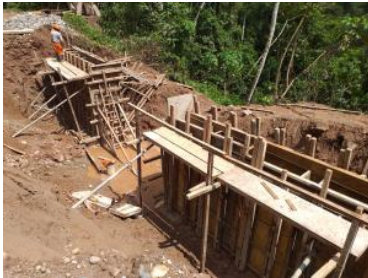
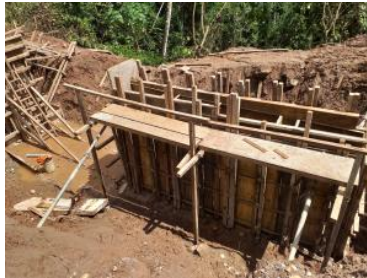
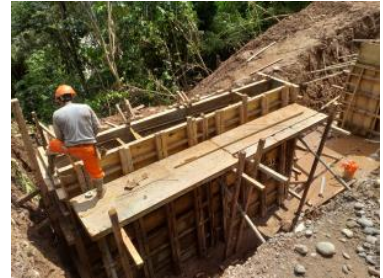
14

Actividades:
Visita de seguimiento en campo: Encofrado en muros ciclópeos

CDescripcion _____:
En la progresiva Km. 66+580 se esta realizando el encofrado de muros ciclopeos.

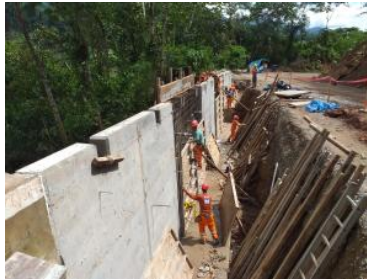
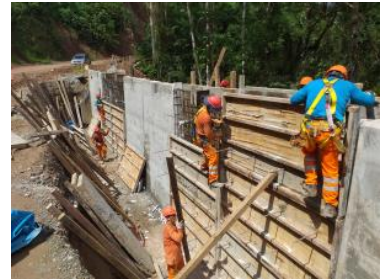
15

Actividades:
 Visita de seguimiento en campo: Encofrado en muros de concreto armado

CDescripcion_____:
 En la progresiva Km. 66+826 se esta realizando el encofrado de madera en muros de concreto armado

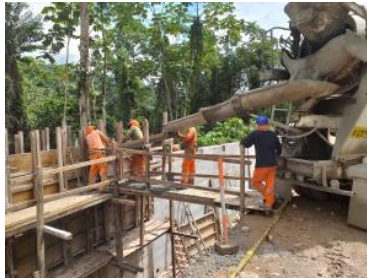
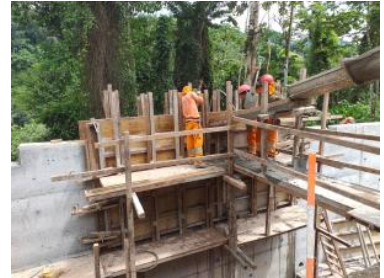
16

Actividades:
 Visita de seguimiento en campo: Vaciado de muro

CDescripcion_____:
 En la progresiva Km. 67+090 se realiza el vaciado de concreto de 210 kg/cm2 a los 28 dias para muro de concreto armado.

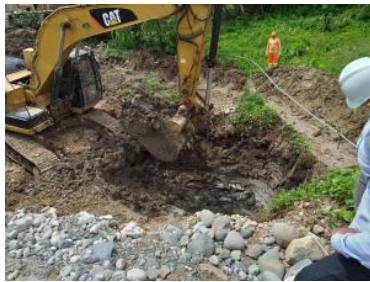
17

Actividades:
 Visita de seguimiento en campo : Excavación

CDescripcion_____:
 Entre las progresivas KM. 68+210 a la 68+230 se ha realizado la excavación para la ampliación de la calzada, colocando rocas grandes

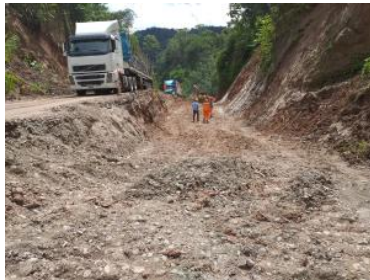
18

Actividades:
 Visita de seguimiento en campo: mejoramiento

CDescripcion_____:
 En la progresiva Km. 68+900 se esta realizando el mejoramiento de los suelos

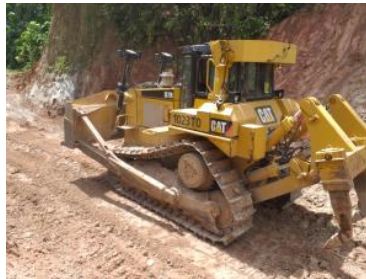
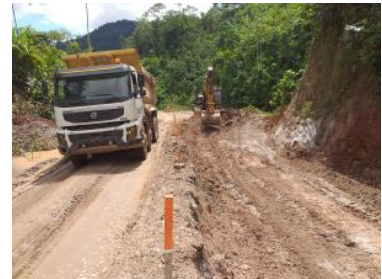
19

Visita de seguimiento en campo: Mejoramientos de suelos

En la progresiva 69+000 se realiza mejoramientos de los suelos
