BITACORA ELECTRÓNICA DE OBRA

REGISTRO DE LA BITACORA Y FOTO DEL CUADERNO DE OBRA

Confirma Bitacora: Si	Nro Informe: 94	Fecha Informe: 16-05-2019	Nombre De La Obra: Carretera Juanjui-Tocache, tramo Pizana - La Polvora - Pizarron - Perlamayo - Campanilla	Personal Encargado: BORIS WALTER AYLLÓN CARCELÉN
---------------------------------	---------------------------	-------------------------------------	--	---

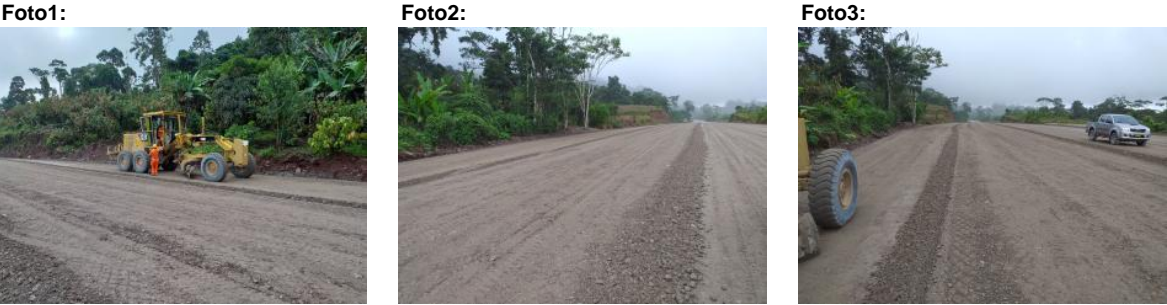
1

Actividades:
Visita de seguimiento en campo: Reparación de construcción de corona (mejoramientos de suelos)

CDescripcion_____:
Desde la Km. 36+000 se esta reparando observaciones realizadas por la supervisión en las cotas de la subrasante (corona)

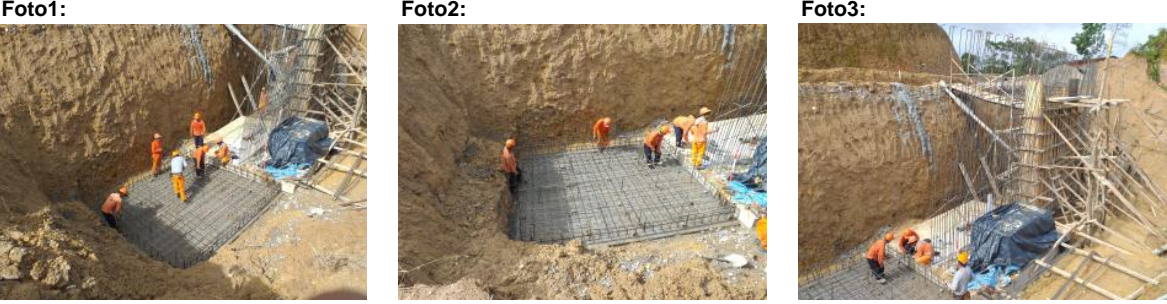
2

Actividades:
Visita de seguimiento en campo: Continuación de refuerzo metálico

CDescripcion_____:
En la progresiva km. 38+457 se esta continuando con el refuerzo metálico de los muros

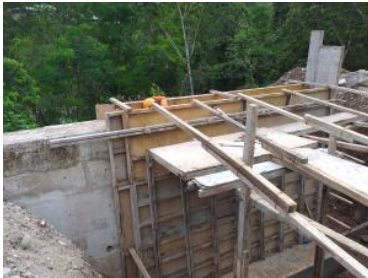
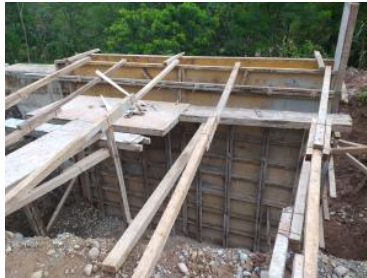
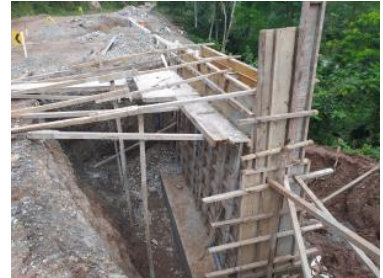
4

Actividades:
 Visitab de seguimiento en campo: Encofrado de muro ciclopeo

CDescripcion_____:
 En la progresiva KM. 39+586.18 a 39+591.18 se esta encofrando con madera para el vaciado de muro ciclopeo.

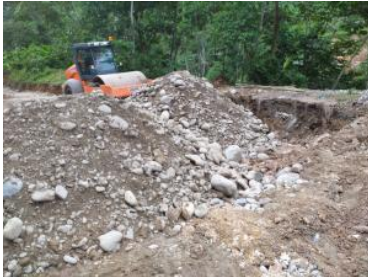
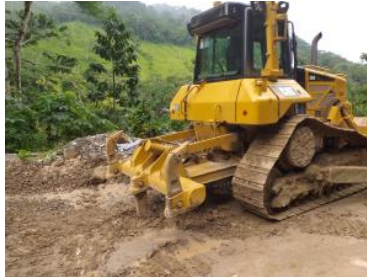
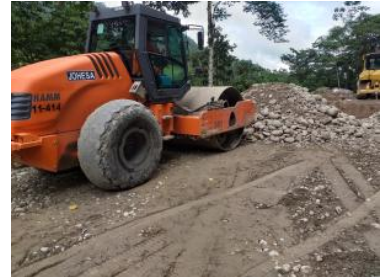
6

Actividades:
 Visita de seguimiento en campo: mejoramiento de suelos

CDescripcion_____:
 En la progresiva Km. 40+140 se termina el mejoramiento de suelos donde se ha utilizado un tractor y una vibrocompactadora para extender y compactar el material granular nuevo.

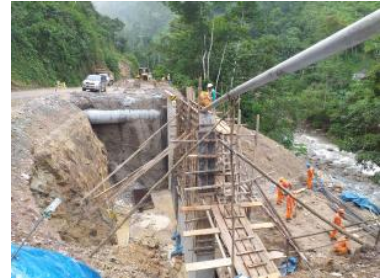
7

Visita de seguimiento en campo: Encofrado para el vaciado de muro de concreto armado

En la progresiva Km. 40+200, La supervisión realiza la revisión de encofrado de madera para el vaciado de muro de concreto armado

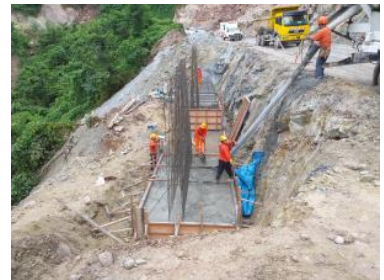
8

Visita de seguimiento en campo: Vaciado de zapata de muro

En al progresiva Km. 41+ 415 se esta vaciando con concreto RCC = 210 Kg/cm2 a los 28 días utilizando un Camión de premezclado.

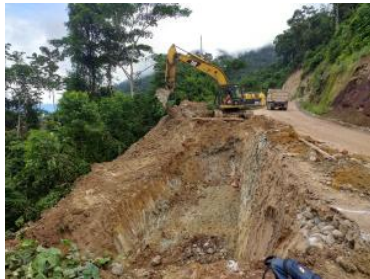
9

Actividades:
 visita de seguimiento en campo : Excavación

CDescripcion_____:
 En la progresiva Km. 41+720 se realiza la excavación para la construcción de muros

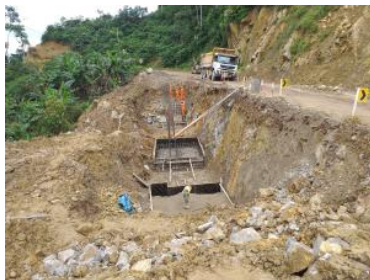
10

Actividades:
 Visita de seguimiento en campo: Encofrado de muro de concreto ciclopeo

CDescripcion_____:
 En la progresiva Km. 44+700 se realiza el encofrado para el vaciado de bases de muros ciclópeos

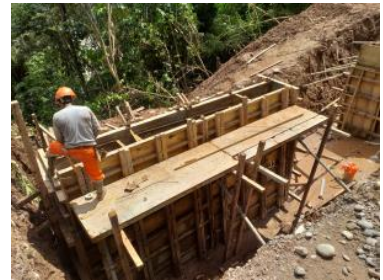
14

Actividades:
 Visita de seguimiento en campo: Encofrado en muros ciclópeos

CDescripcion_____:
 En la progresiva Km. 66+580 se esta realizando el encofrado de muros ciclopeos.

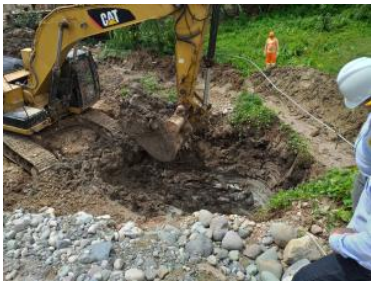
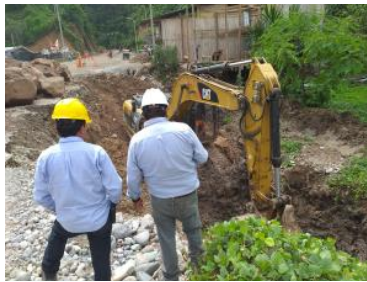
17

Actividades:
 Visita de seguimiento en campo : Excavación

CDescripcion_____:
 Entre las progresivas KM. 68+210 a la 68+230 se ha realizado la excavación para la ampliación de la calzada, colocando rocas grandes

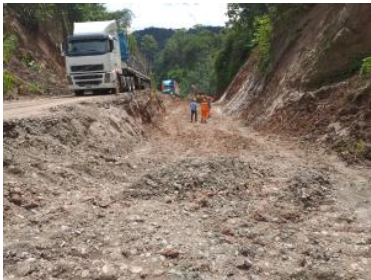
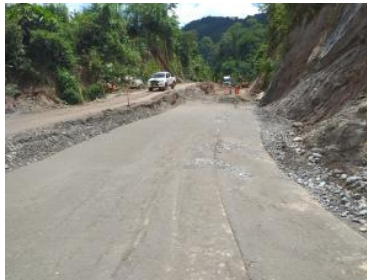
18

Actividades:
 Visita de seguimiento en campo: mejoramiento

CDescripcion_____:
 En la progresiva Km. 68+900 se esta realizando el mejoramiento de los suelos
