## BITACORA ELECTRÓNICA DE OBRA

### REGISTRO DE LA BITACORA Y FOTO DEL CUADERNO DE OBRA

<b>Confirma Bitacora:</b> Si	<b>Nro Informe:</b> 94	<b>Fecha Informe:</b> 16-05-2019	<b>Nombre De La Obra:</b> Carretera Juanjui-Tocache, tramo Pizana - La Polvora - Pizarron - Perlamayo - Campanilla	<b>Personal Encargado:</b> BORIS WALTER AYLLÓN CARCELÉN	<b>Foto Bitacora:</b>	<b>Foto Bitacora 2:</b>	<b>Foto Bitacora 3:</b>	<b>Foto Bitacora 4:</b>	<b>Foto Bitacora 5:</b>	<b>Foto Bitacora 6:</b>
---------------------------------	---------------------------	-------------------------------------	--	---	-----------------------	-------------------------	-------------------------	-------------------------	-------------------------	-------------------------

Visita de seguimiento en campo de las actividades del contrato principal y los adicionales aprobados como: Mejoramientos de suelos, construcción de cabezales de alcantarillas, construcción de muros, construcción de bases excavaciones, rellenos, encofrado y desencofrados.

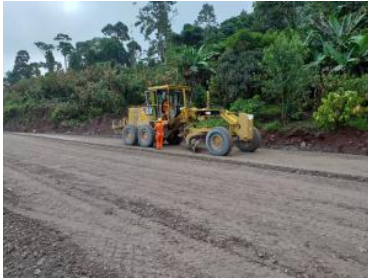
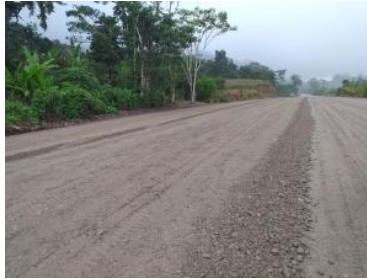
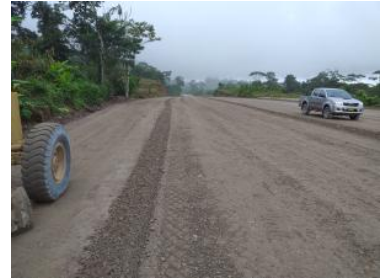
1

Visita de seguimiento en campo: Reparación de construcción de corona (mejoramientos de suelos )

Desde la Km. 36+000 se esta reparando observaciones realizadas por la supervisión en las cotas de la subrasante ( corona )

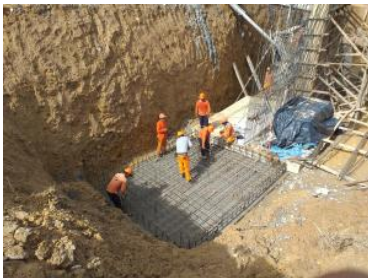
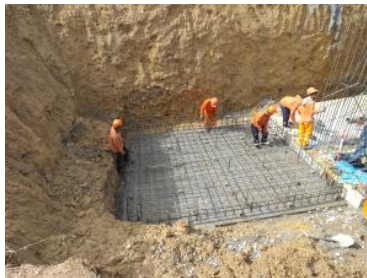
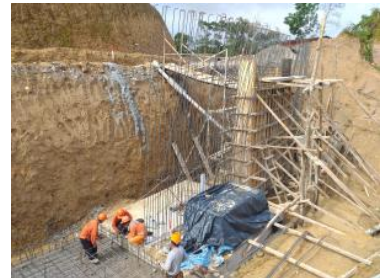
2

Visita de seguimiento en campo: Continuación de refuerzo metálico

En la progresiva km. 38+457 se esta continuando con el refuerzo metálico de los muros

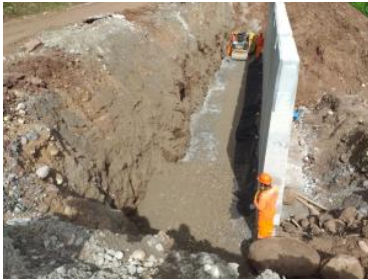
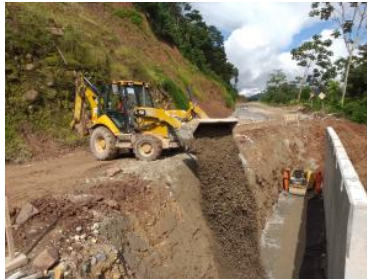
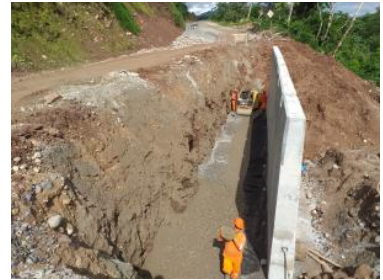
3

**Actividades:**  
Visita de seguimiento en campo: Relleno en muro

**CDescripcion\_\_\_\_\_:**  
En la progresiva Km. 39+400 se esta realizando el relleno con material granular de los lados del muro

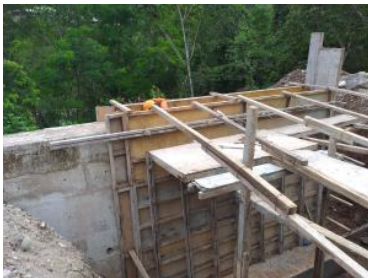
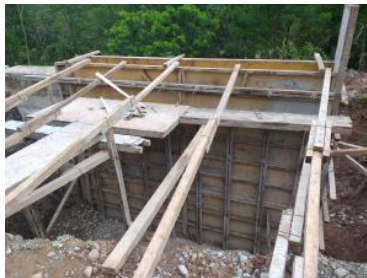
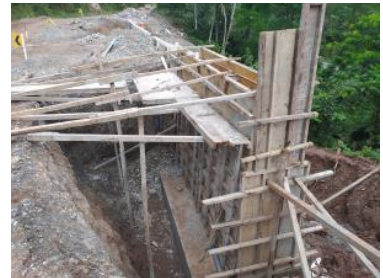
4

**Actividades:**  
Visita de seguimiento en campo: Encofrado de muro ciclopeo

**CDescripcion\_\_\_\_\_:**  
En la progresiva KM. 39+586.18 a 39+591.18 se esta encofrando con madera para el vaciado de muro ciclopeo.

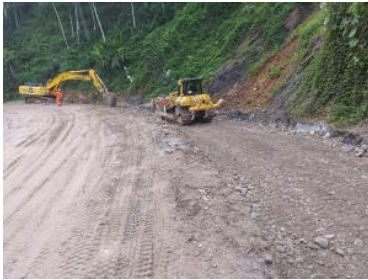
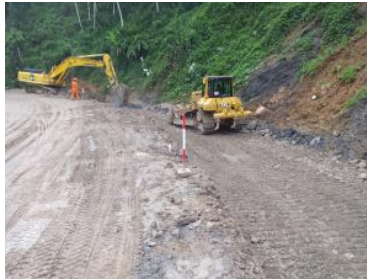
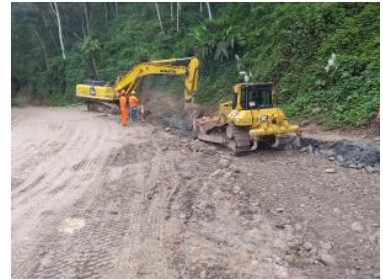
5

**Actividades:**  
 Visita de seguimiento en campo: Mejoramientos de suelos

**CDescripcion\_\_\_\_\_:**  
 En la progresiva Km. 39+100 se realizan los mejoramientos del suelo colocando y compactando material granular over

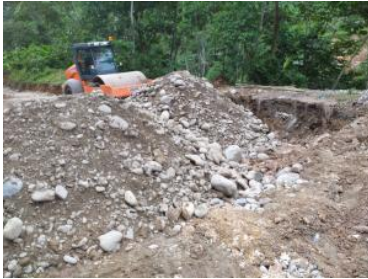
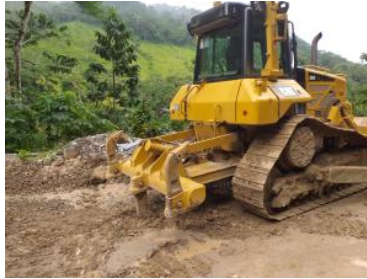
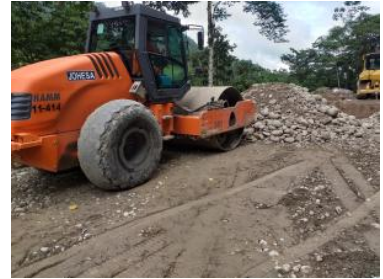
6

**Actividades:**  
 Visita de seguimiento en campo: mejoramiento de suelos

**CDescripcion\_\_\_\_\_:**  
 En la progresiva Km. 40+140 se termina el mejoramiento de suelos donde se ha utilizado un tractor y una vibrocompactadora para extender y compactar el material granular nuevo.

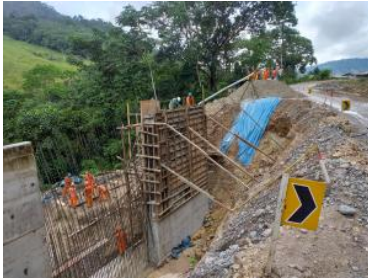
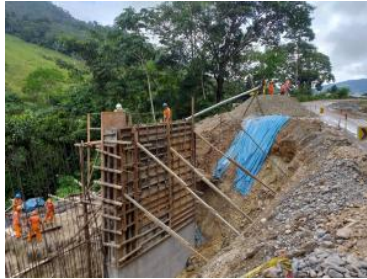
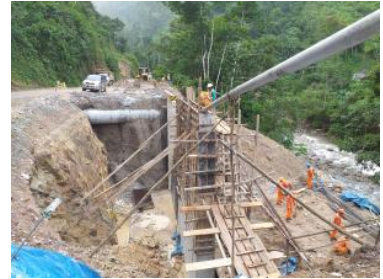
7

Visita de seguimiento en campo: Encofrado para el vaciado de muro de concreto armado

En la progresiva Km. 40+200, La supervisión realiza la revisión de encofrado de madera para el vaciado de muro de concreto armado

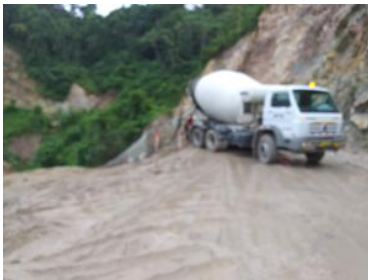
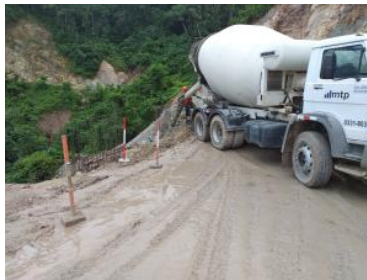
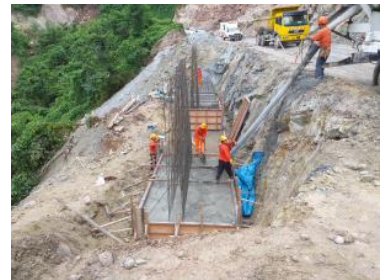
8

Visita de seguimiento en campo: Vaciado de zapata de muro

En al progresiva Km. 41+ 415 se esta vaciando con concreto RCC = 210 Kg/cm2 a los 28 días utilizando un Camión de premezclado.

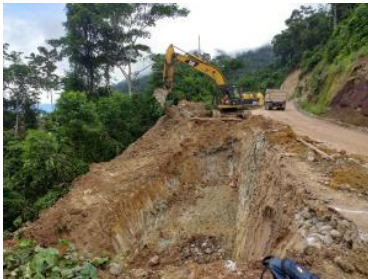
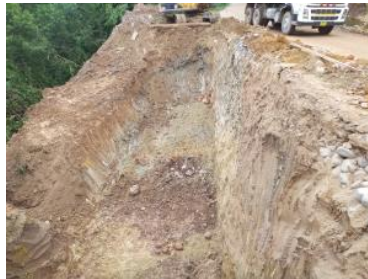
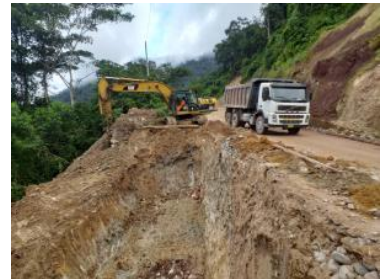
9

**Actividades:**  
 visita de seguimiento en campo : Excavación

**CDescripcion\_\_\_\_\_:**  
 En la progresiva Km. 41+720 se realiza la excavación para la construcción de muros

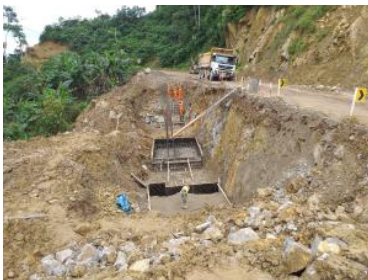
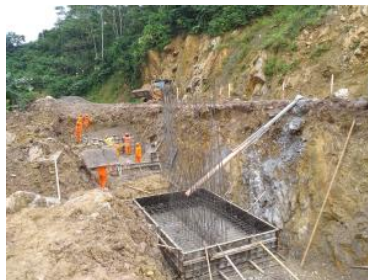
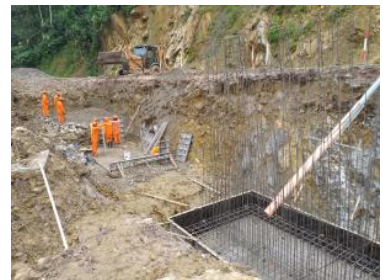
10

**Actividades:**  
 Visita de seguimiento en campo: Encofrado de muro de concreto ciclopeo

**CDescripcion\_\_\_\_\_:**  
 En la progresiva Km. 44+700 se realiza el encofrado para el vaciado de bases de muros ciclópeos

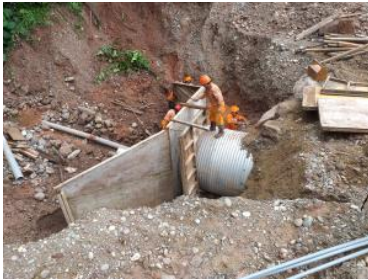
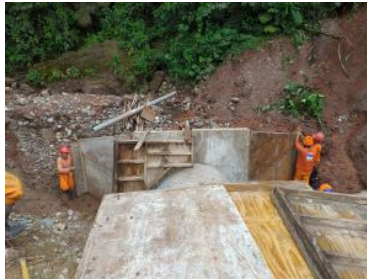
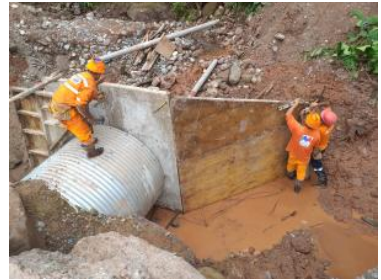
11

**Actividades:**  
Visita de seguimiento en campo: Encofrado de cabezal de alcantarilla

**CDescripcion\_\_\_\_\_:**  
En la progresiva Km. 54+590,7 se esta efectuando el encofrado de cabezal de alcantarilla de TMC de 72"

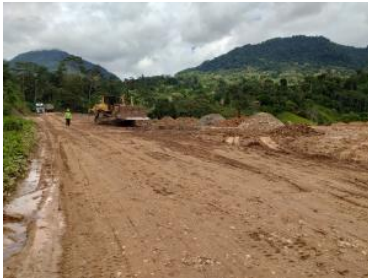
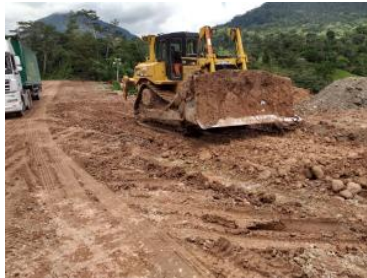
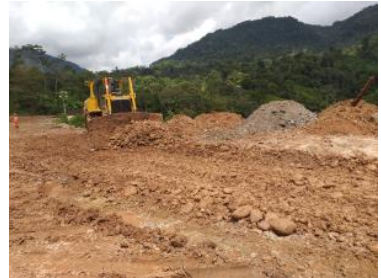
12

**Actividades:**  
Visita de seguimiento en campo: Conformación de terreno DME

**CDescripcion\_\_\_\_\_:**  
En la progresiva KM.65+020 se ubica un DME donde se esta realizando conformación del terreno utilizando un tractor de oruga.

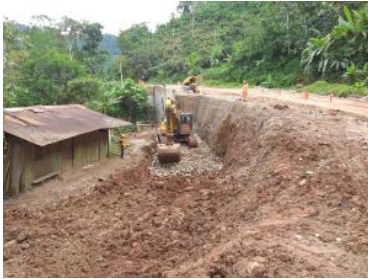
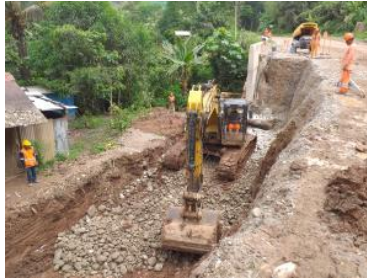
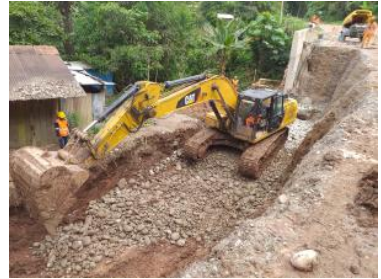
13

**Actividades:**  
Visita de seguimiento en campo: Excavación y extendido de material granular

**CDescripcion** \_\_\_\_\_:  
En la progresiva Km. 65+030 se ha realizado una excavación para la construcción de muros, con una excavadora se esta extendiendo material granular ( over ) como base de los muros.

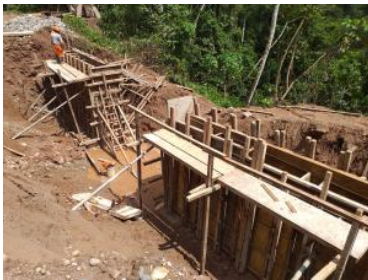
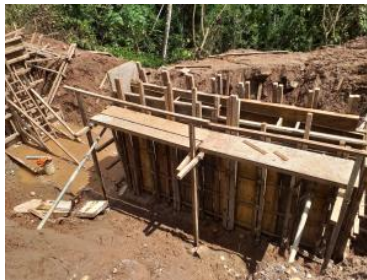
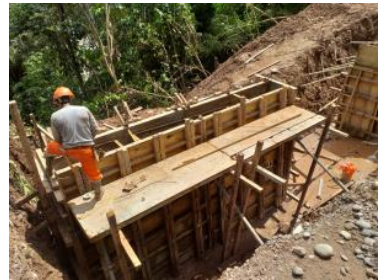
14

**Actividades:**  
Visita de seguimiento en campo: Encofrado en muros ciclópeos

**CDescripcion** \_\_\_\_\_:  
En la progresiva Km. 66+580 se esta realizando el encofrado de muros ciclopeos.

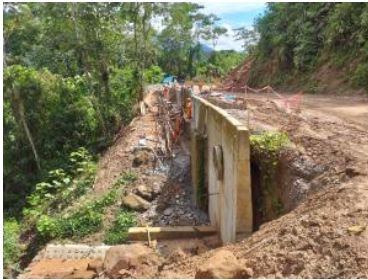
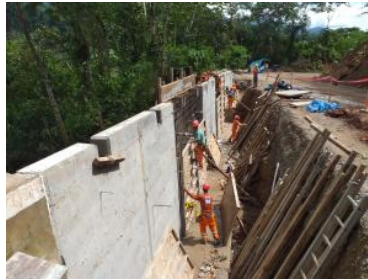
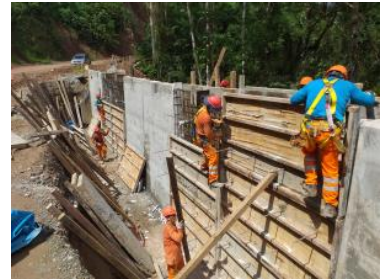
15

**Actividades:**  
 Visita de seguimiento en campo: Encofrado en muros de concreto armado

**CDescripcion\_\_\_\_\_:**  
 En la progresiva Km. 66+826 se esta realizando el encofrado de madera en muros de concreto armado

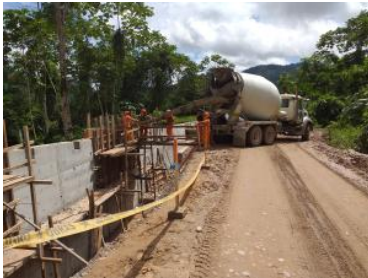
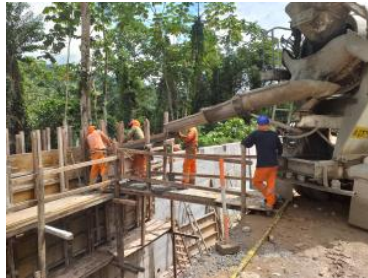
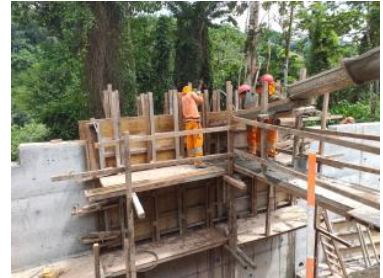
16

**Actividades:**  
 Visita de seguimiento en campo: Vaciado de muro

**CDescripcion\_\_\_\_\_:**  
 En la progresiva Km. 67+090 se realiza el vaciado de concreto de 210 kg/cm2 a los 28 dias para muro de concreto armado.

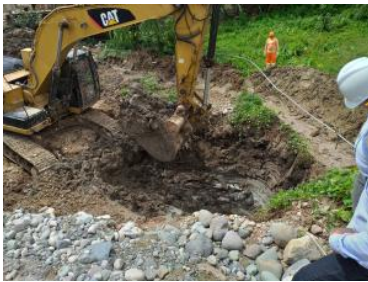
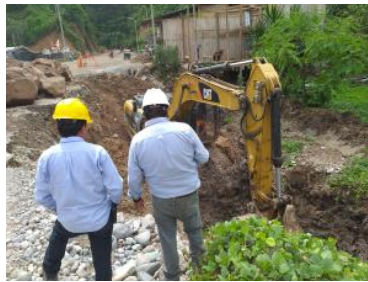
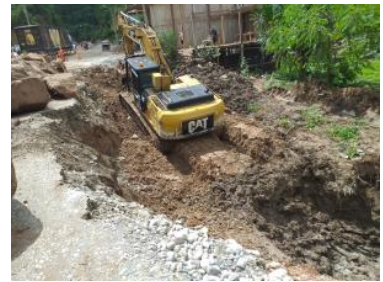
17

**Actividades:**  
 Visita de seguimiento en campo : Excavación

**CDescripcion\_\_\_\_\_:**  
 Entre las progresivas KM. 68+210 a la 68+230 se ha realizado la excavación para la ampliación de la calzada, colocando rocas grandes

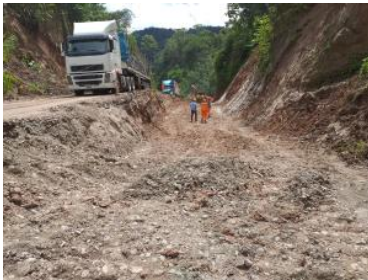
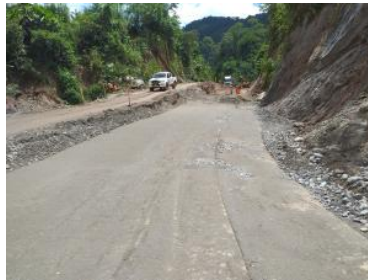
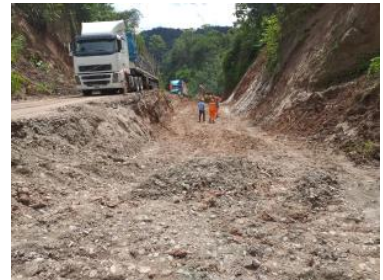
18

**Actividades:**  
 Visita de seguimiento en campo: mejoramiento

**CDescripcion\_\_\_\_\_:**  
 En la progresiva Km. 68+900 se esta realizando el mejoramiento de los suelos

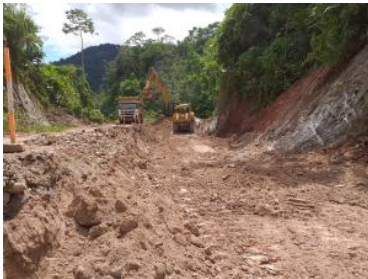
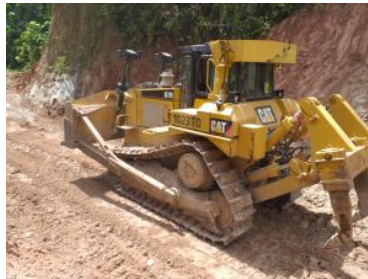
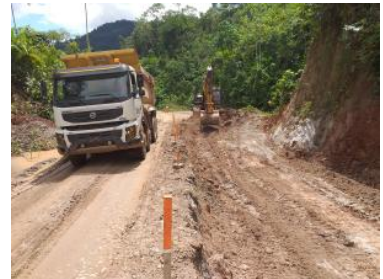
19

**Actividades:**  
Visita de seguimiento en campo: Mejoramientos de suelos

**CDescripcion\_\_\_\_\_:**  
En la progresiva 69+000 se realiza mejoramientos de los suelos
