BITACORA ELECTRÓNICA DE OBRA

REGISTRO DE LA BITACORA Y FOTO DEL CUADERNO DE OBRA

Confirma Bitacora: Si	Nro Informe: 93	Fecha Informe: 15-05-2019	Nombre De La Obra: Carretera Juanjui-Tocache, tramo Pizana - La Polvora - Pizarron - Perlamayo - Campanilla	Personal Encargado: BORIS WALTER AYLLÓN CARCELÉN
---------------------------------	---------------------------	-------------------------------------	--	---

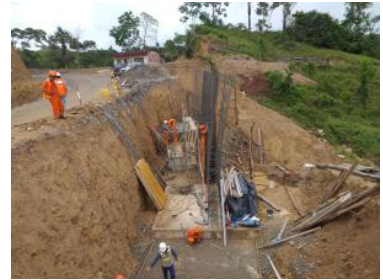
Visita de seguimiento en campo: Refuerzo Metalico en Muros

En la progresiva Km. 38+467 se esta construyendo el refuerzo metálico para muro de concreto armado.

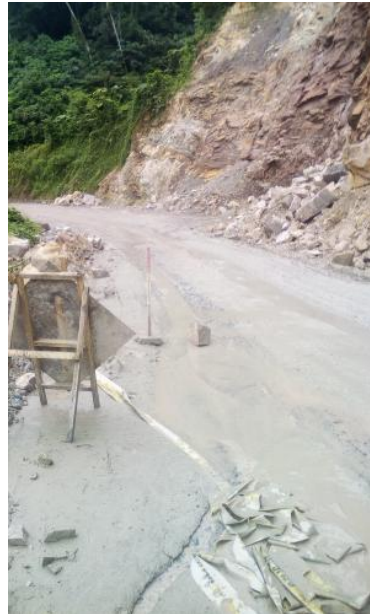
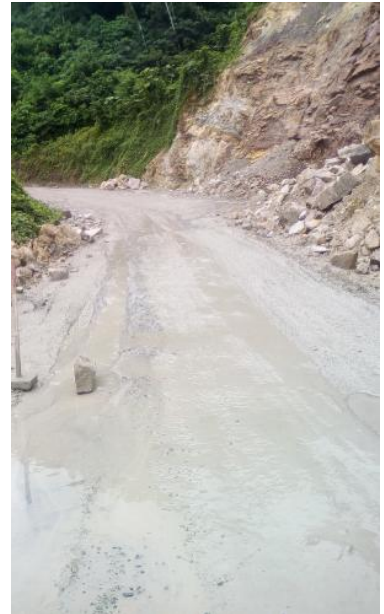
Visita de seguimiento en campo: Lugar donde se despejó el derrumbe

En la progresiva Km. 41+440 se ha despejado parcialmente el derrumbe para dar paso al transito automotor y personas.

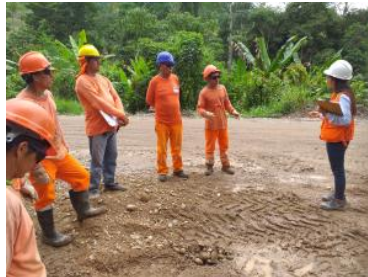
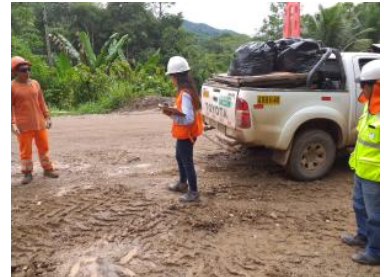
Visita de seguimiento en campo: Charla de seguridad y parte social

En la progresiva Km. 60+500 se ha reunido al personal de campo y en su área de trabajo se le han dado charlas de seguridad y Parte social.

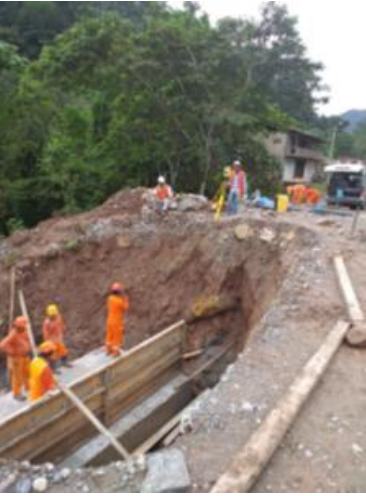
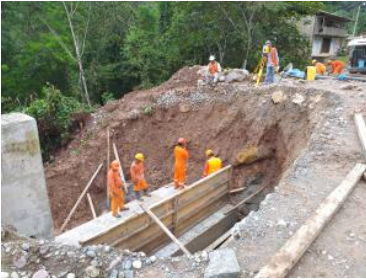
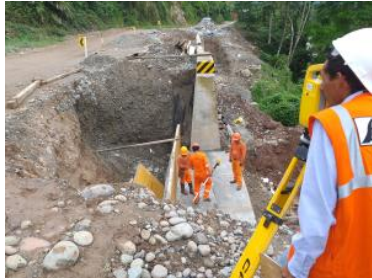
Actividades:
Visita de seguimiento en campo: Replanteo de muro

CDescripcion_____:
En la progresiva Km. 39+586 se esta realizando el replanteo de los puntos de los muros

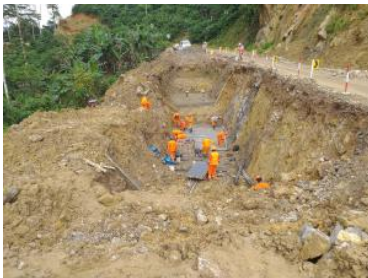
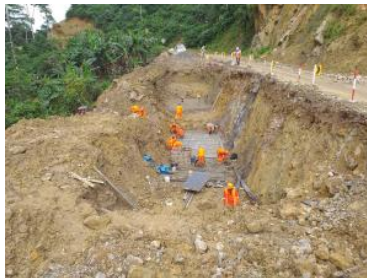
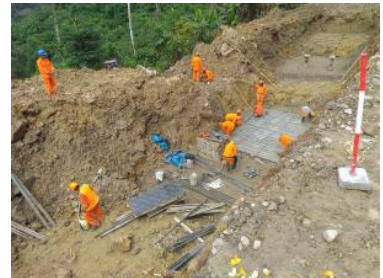
Actividades:
 Vista de seguimiento en campo: Colocación de refuerzo metálico.

CDescripcion_____:
 En la progresiva Km. 44+700 se esta reaizando la colocación y confección de refuerzo metálico para muros de concreto armado.

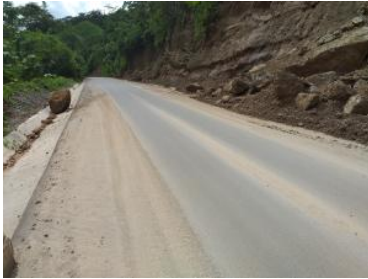
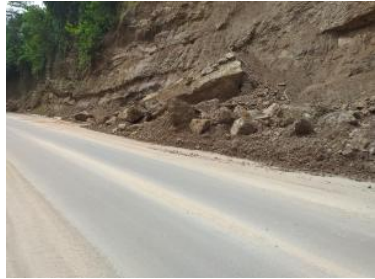
Actividades:
Visita de seguimiento en campo: Derrumbes en la via

CDescripcion_____:
En la progresiva 78+310 ha ocurrido derrumbes donde rocas y tierra han invadido parte de la calzada y toda la cuneta. Desde el Domingo en la noche hasta hoy ha llovido constantemente en la zona provocando el desplazamiento de tierra, rocas, arboles y ramas.

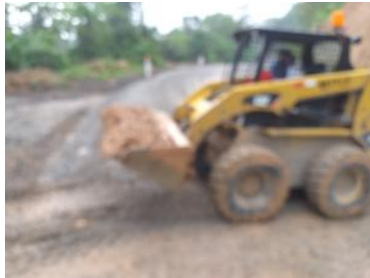
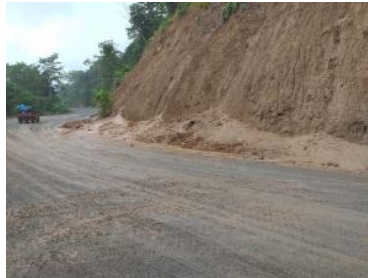
Actividades:
Visita de seguimiento en campo; Limpieza de cunetas y zona de derrumbes

CDescripcion_____:
En la progresiva Km. 72+060 se esta limpiando las cunetas y calzada a nivel de base utilizando un minicargador (botcat)

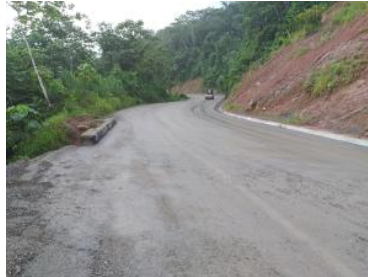
Actividades:
Visita de seguimiento en campo: Construcción de bases

CDescripcion_____:
En la progresiva KM. 71+760 se esta realizando la construcción de bases granular

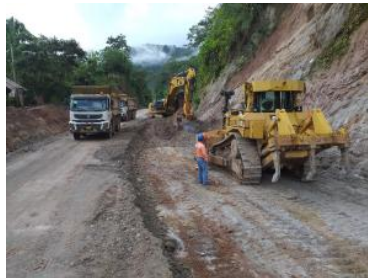
Actividades:
Visita de seguimiento en campo : Mejoramientos

CDescripcion_____:
Entre las progresivas Km. 68680 a 68780 se esta realizando el mejoramiento de los suelos , colocacndo material granular over
