BITACORA ELECTRÓNICA DE OBRA

REGISTRO DE LA BITACORA Y FOTO DEL CUADERNO DE OBRA

Confir ma Bitaco ra:	Nro Inform e:	Fecha Informe:	Nombre De La Obra:	Personal Encargado:
Si	93	15-05-2019	Carretera Juanjui-Tocache, tramo Pizana - La Polvora - Pizarron - Perlamayo - Campanilla	BORIS WALTER AYLLÓN CARCELÉN

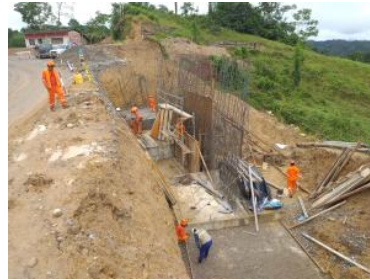
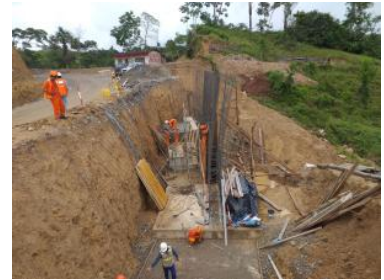
En la progresiva Km. 38+467 se esta construyendo el refuerzo metálico para muro de concreto armado.

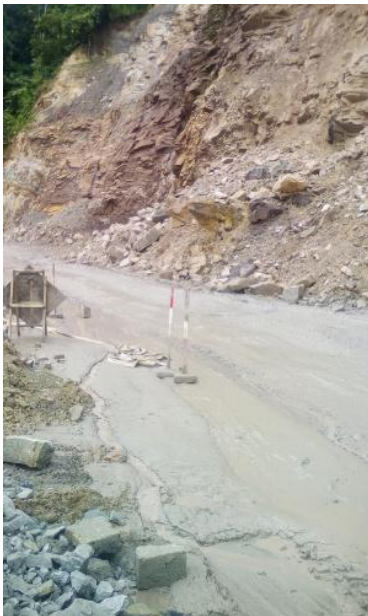
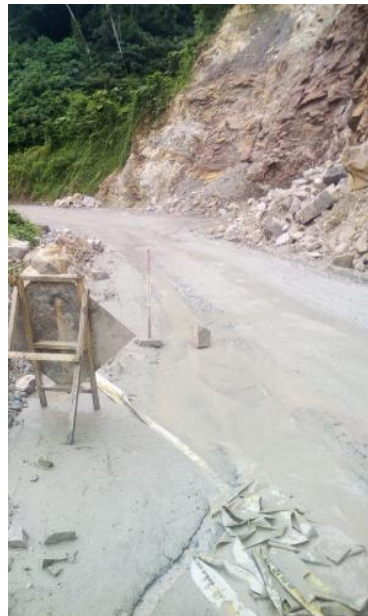
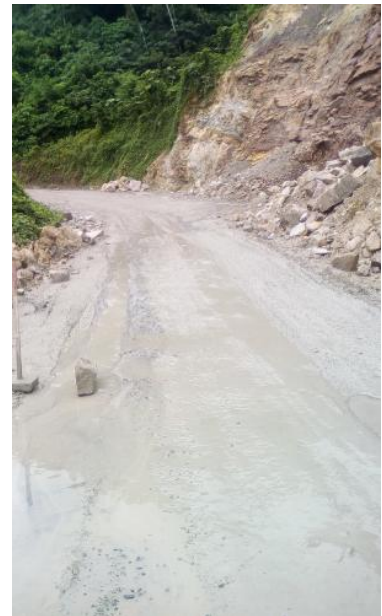
En la progresiva Km. 41+440 se ha despejado parcialmente el derrumbe para dar paso al transito automotor y personas.

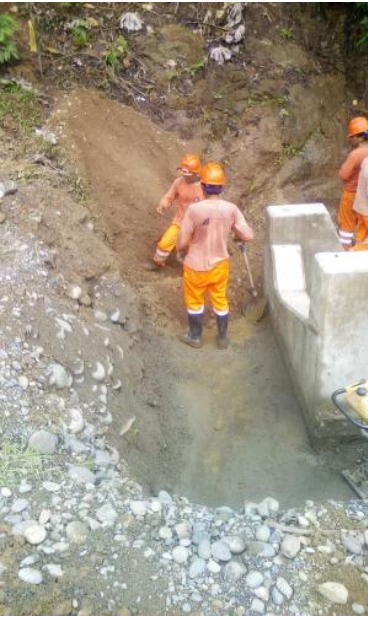
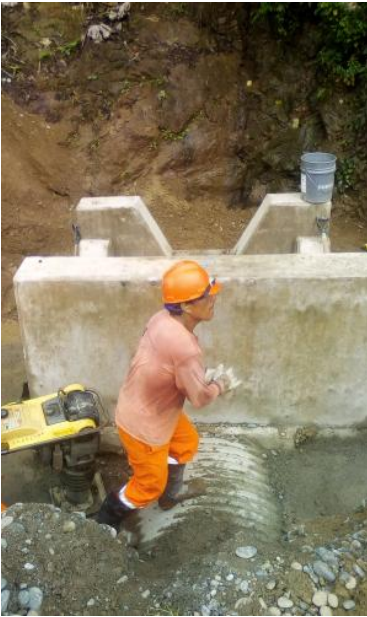
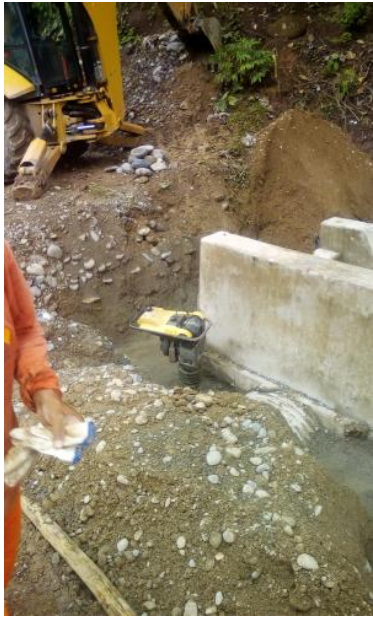
CDescripcion_____:
En la progresiva Km. 60+590 se esta realizando el relleno compactado con equipo menor

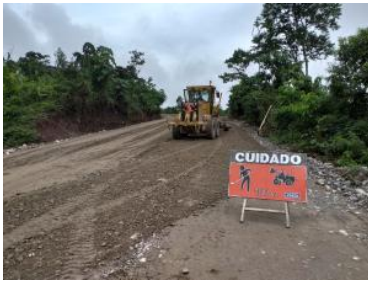
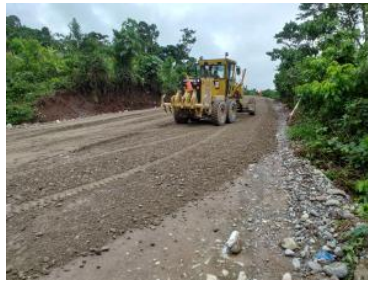
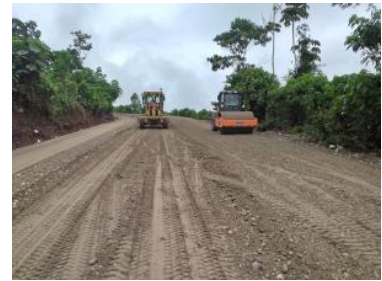
En la progresiva Km. 36+900 se continua con la construcción de material granular a nivel de sub.rasante (corona) como mejoramiento de los suelos.

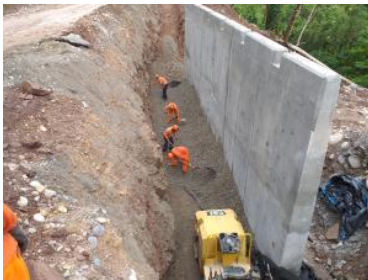
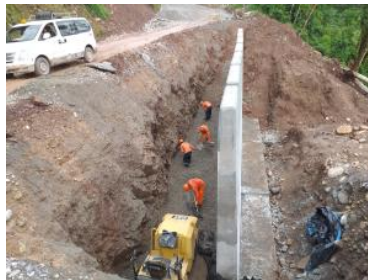
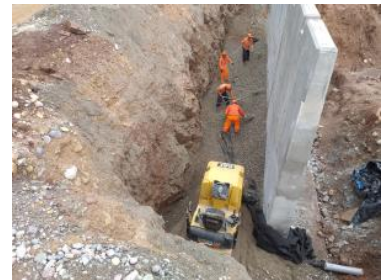
En la progresiva KM. 39+350 se esta realizando el relleno y colocación de filtro para los sub-drenes

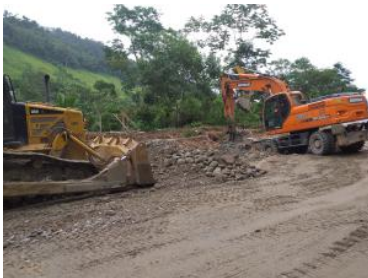
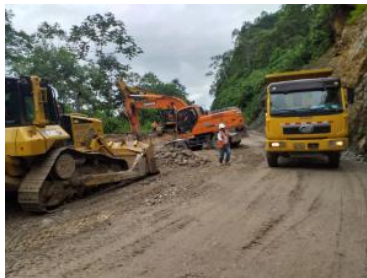
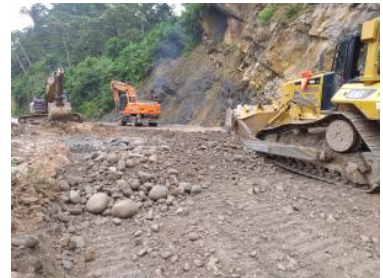
CDescripcion_____:
En la progresiva Km. 40+030 se continua con los mejoramientos de suelos, utilizando una excvadora de oruga, tractor de oruga , equipo demoledor de rocas de ruedas neumáticas y volquetes.

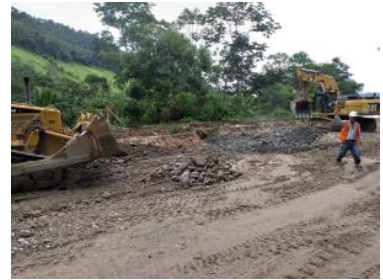
CDescripcion_____:
 En la progresiva Km 40+030 se realiza la excvación de los suelos , se carga el material en volquetes y se coloca material granular Over

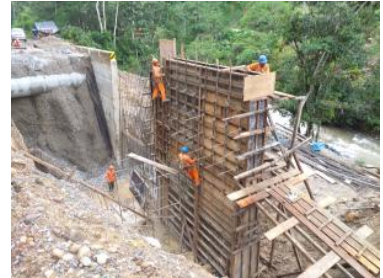
CDescripcion_____:
 En la progresiva Km. 40+200 se esta encofrando para el vaciado de un muro de concreto armado

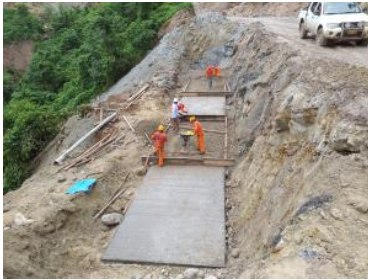
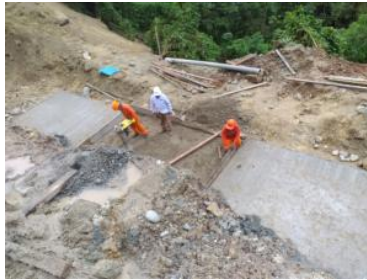
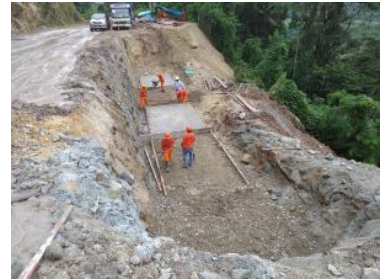
CDescripcion_____:
En la progresiva Km. 41+380 se esta realizando la compactación del terreno y se observa en sus lados el vaciado de solados para muros de concreto armado.

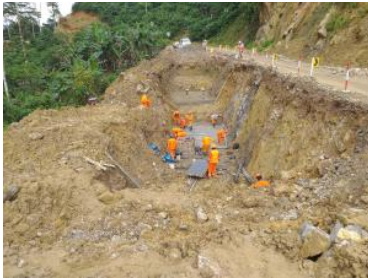
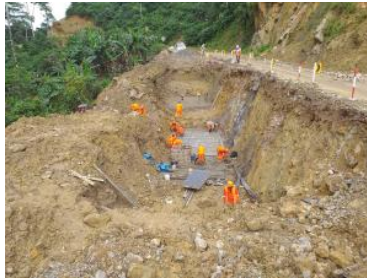
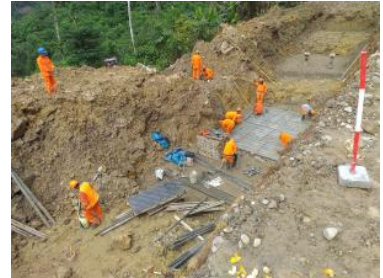
CDescripcion_____:
En la progresiva Km. 44+700 se esta reaizando la colocación y confección de refuerzo metálico para muros de concreto armado.

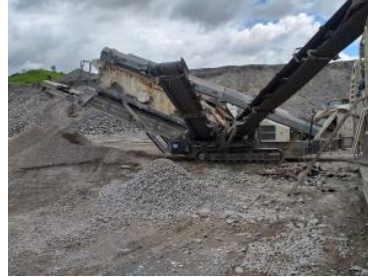
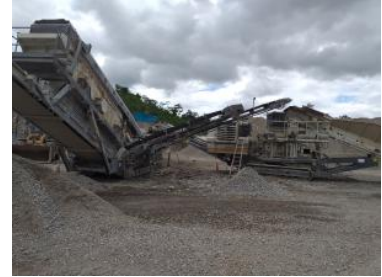
En la progresiva Km. 86+460 se ubica la planta de zarandeo y chancado de material granular. la planta actualmente se ha paralizado por daño de una pieza , se estaba produciendo material para bases y sub-bases.

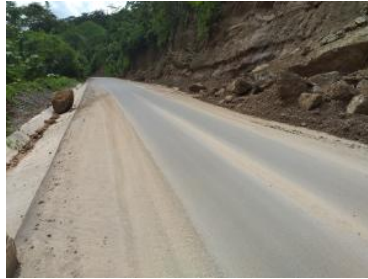
En la progresiva 78+310 ha ocurrido derrumbes donde rocas y tierra han invadido parte de la calzada y toda la cuneta. Desde el Domingo en la noche hasta hoy ha llovido constantemente en la zona provocando el desplazamiento de tierra, rocas, arboles y ramas.

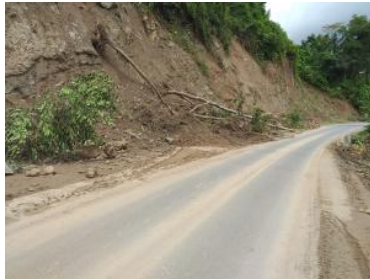
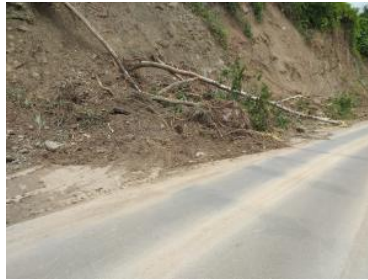
CDescripcion_____:
 En la progresiva Km. 78+200 ha ocurrido un derrumbe de arboles con todo y raiz hacia la calzada de la via .

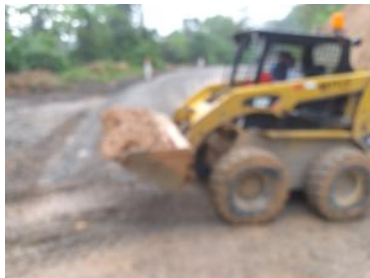
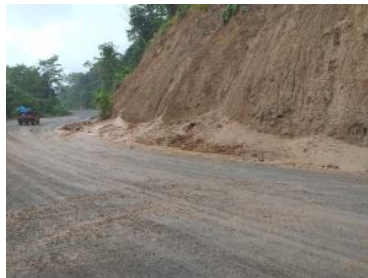
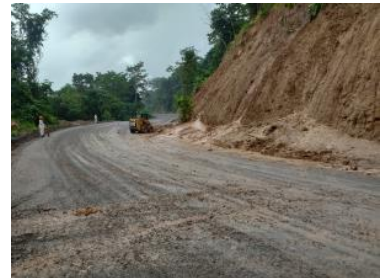
CDescripcion_____:
 En la progresiva Km. 72+060 se esta limpiando las cunetas y calzada a nivel de base utilizando un minicargador (botcat)

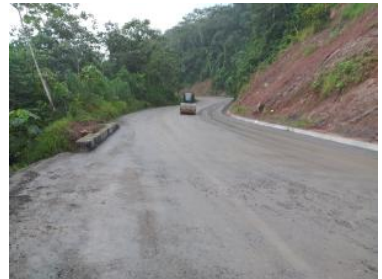
CDescripcion_____:
 En la progresiva KM. 71+760 se esta realizando la construcción de bases granular

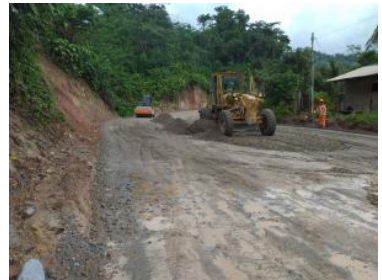
CDescripcion_____:
 Entre las progresivas Km. 68680 a 68780 se esta realizando el mejoramiento de los suelos , colocacndo material granular over

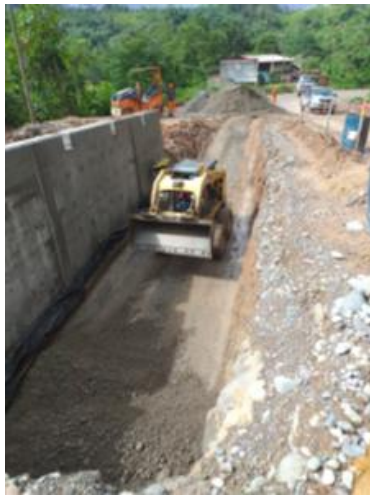
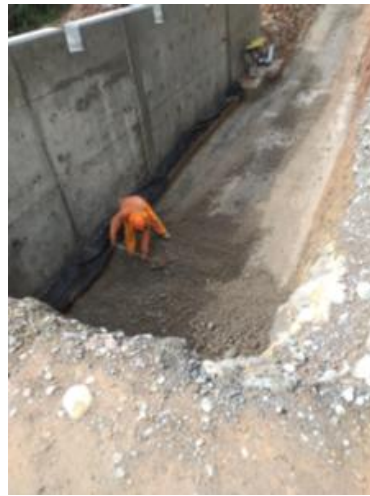
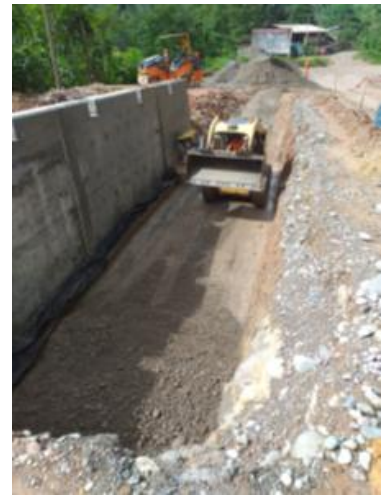
En la progresivas Km. 67+758 a 67+775.97 se esta realizando el relleno y compactación utilizando un mini compactador de rodillos
