BITACORA ELECTRÓNICA DE OBRA

REGISTRO DE LA BITACORA Y FOTO DEL CUADERNO DE OBRA

Confirma Bitacora: Si	Nro Informe: 93	Fecha Informe: 15-05-2019	Nombre De La Obra: Carretera Juanjui-Tocache, tramo Pizana - La Polvora - Pizarron - Perlamayo - Campanilla	Personal Encargado: BORIS WALTER AYLLÓN CARCELÉN
---------------------------------	---------------------------	-------------------------------------	--	---

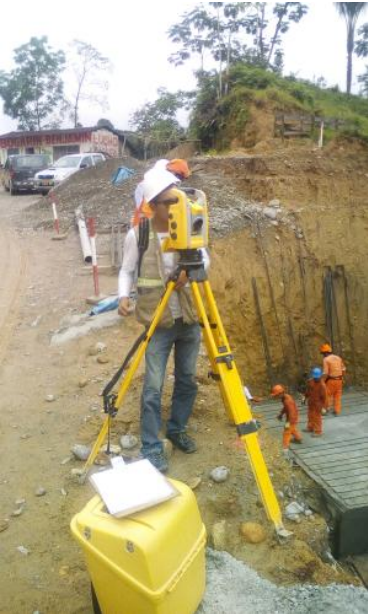
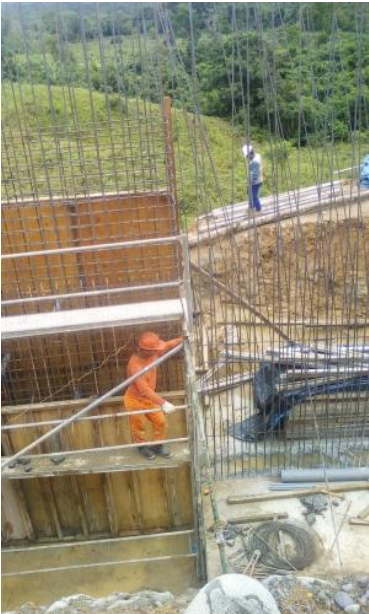
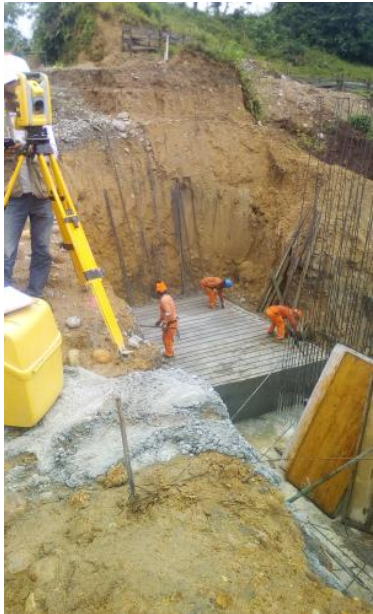
Actividades:
Visita de seguimiento en campo: Replanteo topográfico de de muro

CDescripcion_____:
En la progresiva Km. 38+457 se esta realizando el replanteo topográfico de los puntos de los muros.

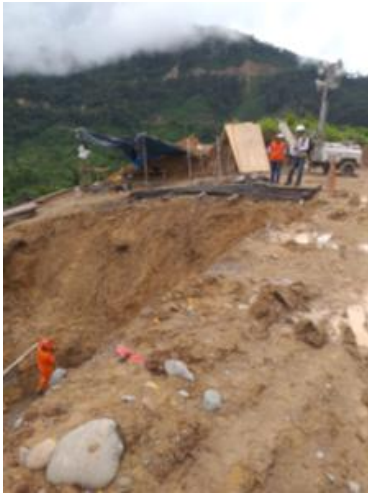
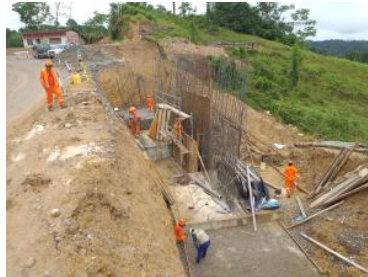
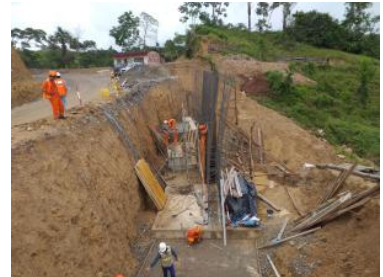
Visita de seguimiento en campo: Refuerzo Metalico en Muros

En la progresiva Km. 38+467 se esta construyendo el refuerzo metálico para muro de concreto armado.

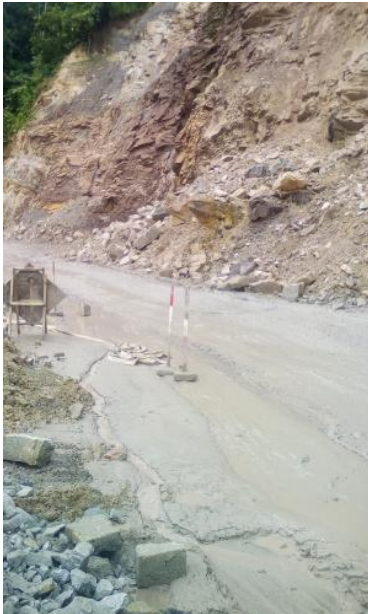
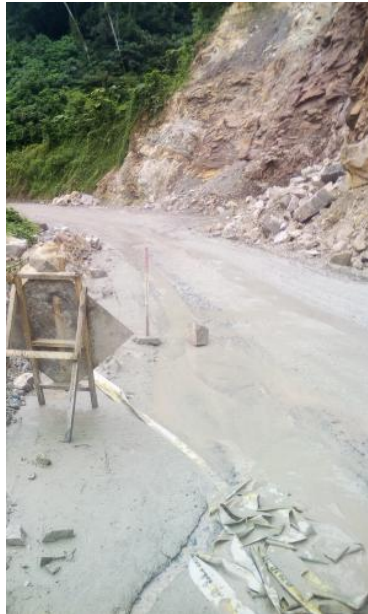
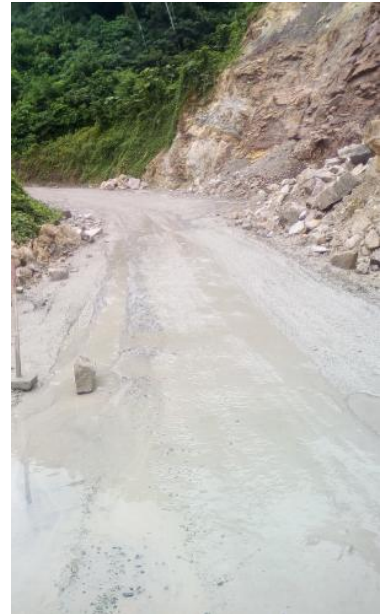
Visita de seguimiento en campo: Lugar donde se despejó el derrumbe

En la progresiva Km. 41+440 se ha despejado parcialmente el derrumbe para dar paso al transito automotor y personas.

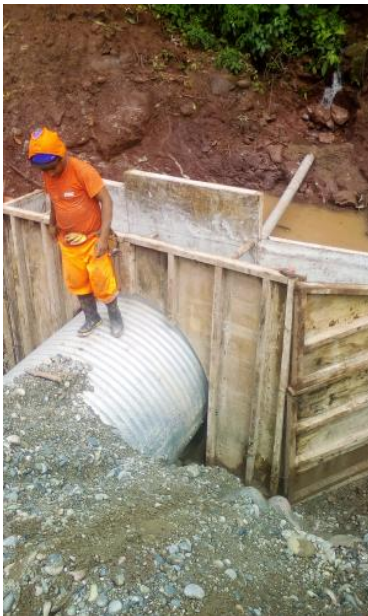
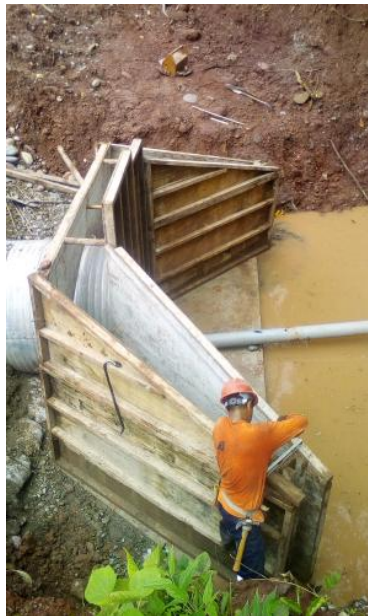
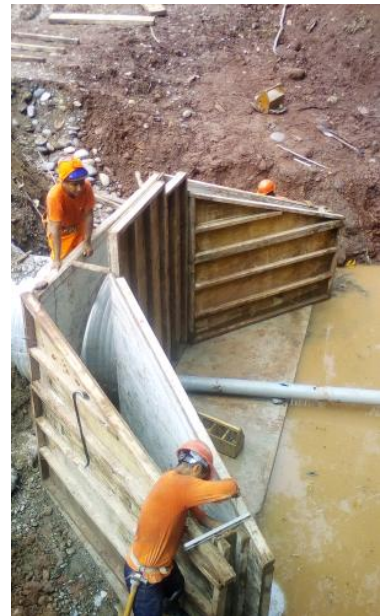
Visita de seguimiento en campo: Encofrado en aleros de alcantarilla

En la progresiva Km. 55+444 se esta encofrando los aleros de una alcantarilla TMC de 72"

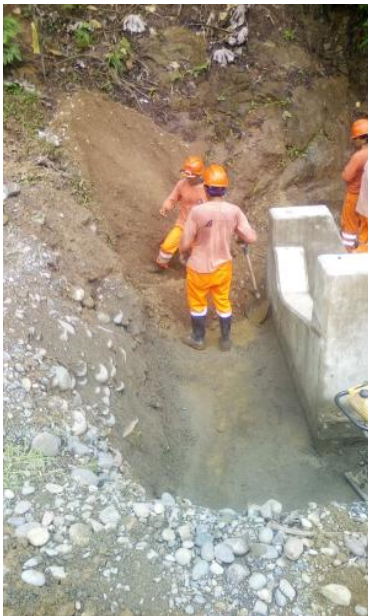
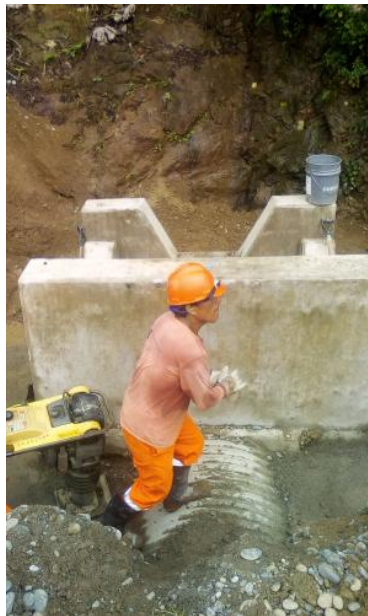
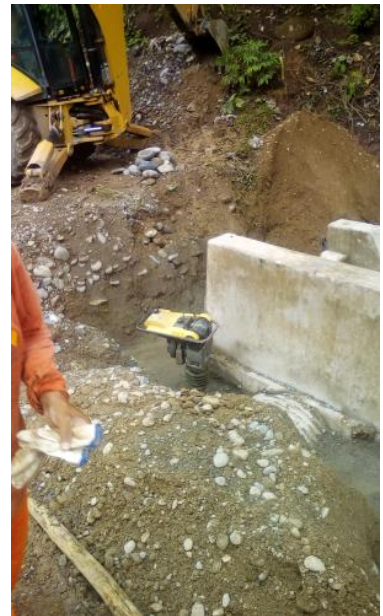
Visita de seguimiento en campo: Rellenos en los lados de la alcantarilla.

En la progresiva Km. 60+590 se esta realizando el relleno compactado con equipo menor

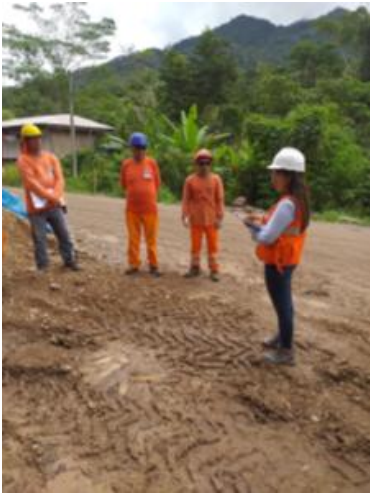
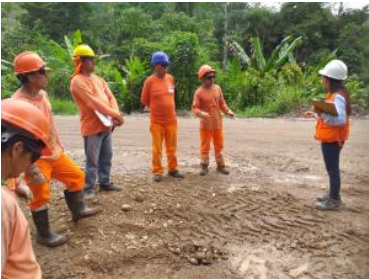
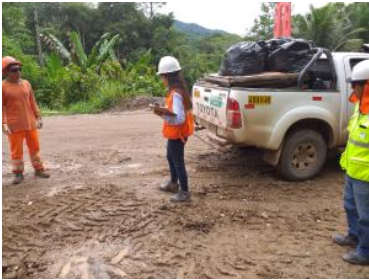
Actividades:
Visita de seguimiento en campo: Charla de seguridad y parte social

CDescripcion_____:
En la progresiva Km. 60+500 se ha reunido al personal de campo y en su área de trabajo se le han dado charlas de seguridad y Parte social.

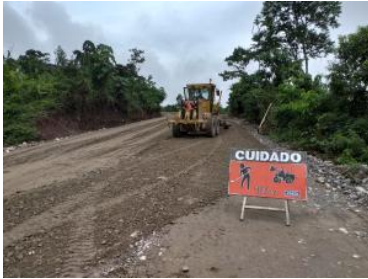
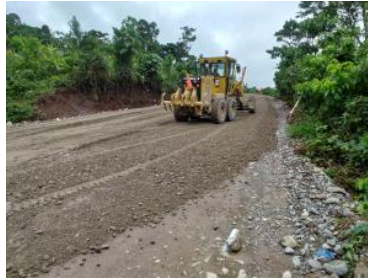
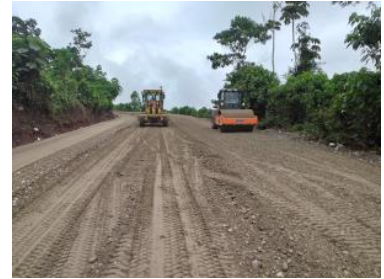
Visita de seguimiento en campo: colocación de material granular a nivel de sub-rasante (corona)

En la progresiva Km. 36+900 se continua con la construcción de material granular a nivel de sub.rasante (corona) como mejoramiento de los suelos.

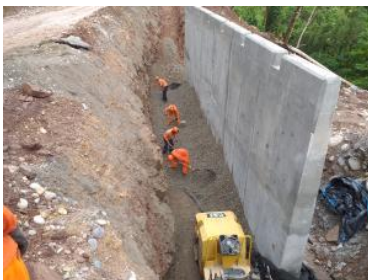
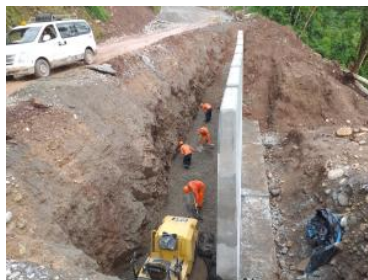
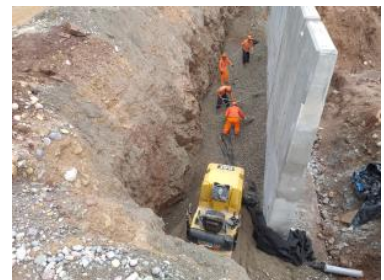
Visita de seguimiento en campo: Relleno y colocación de filtro en muro

En la progresiva KM. 39+350 se esta realizando el relleno y colocación de filtro para los sub-drenes

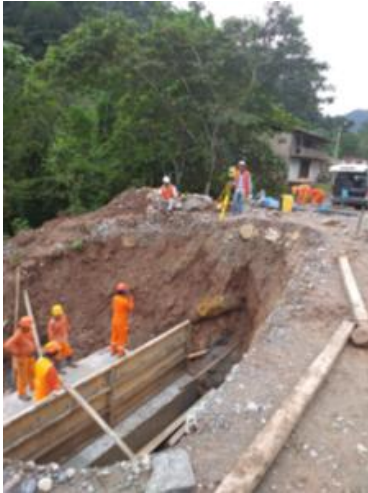
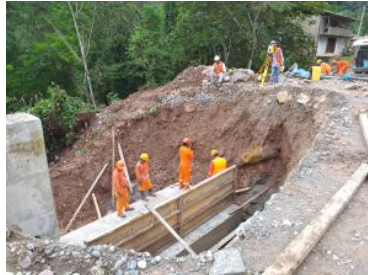
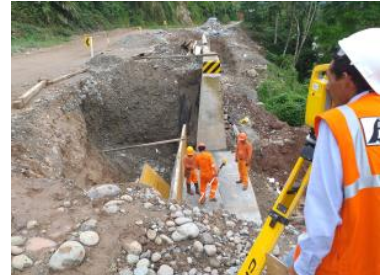
Visita de seguimiento en campo: Replanteo de muro

En la progresiva Km. 39+586 se esta realizando el replanteo de los puntos de los muros

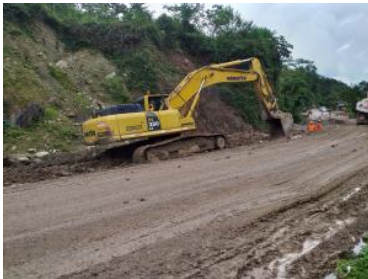
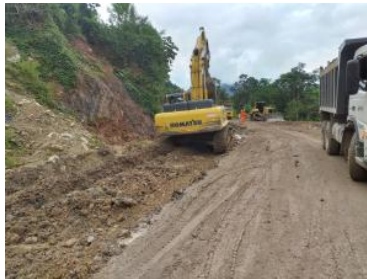
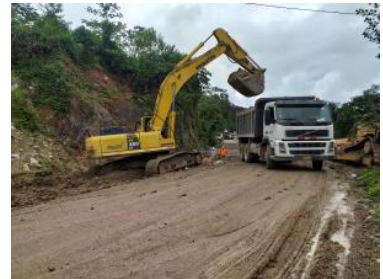
Actividades:
 Visita de seguimiento en campo: Mejoramientos

CDescripcion_____:
 En la progresiva Km. 39+830 se esta realizando mejoramientos de suelos.

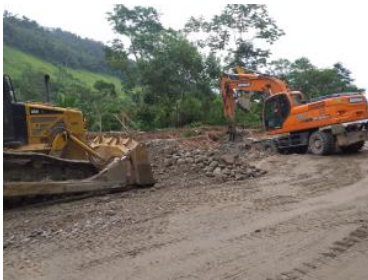
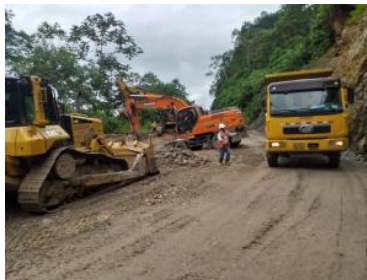
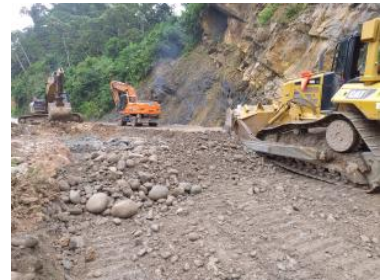
Actividades:
 Visita de seguimiento en campo: Mejoramientos de suelos

CDescripcion_____:
 En la progresiva Km. 40+030 se continua con los mejoramientos de suelos, utilizando una excvadora de oruga, tractor de oruga , equipo demoledor de rocas de ruedas neumáticas y volquetes.

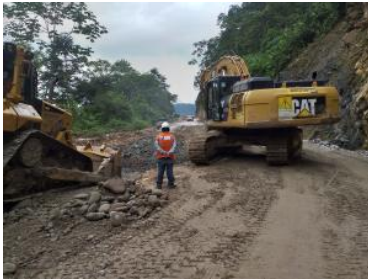
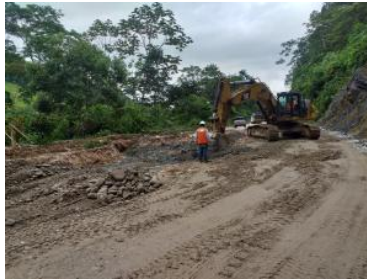
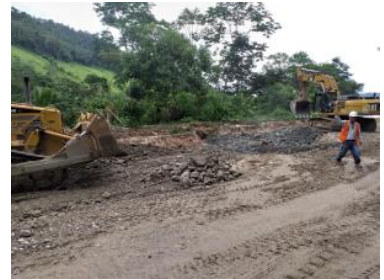
Actividades:
 Visita de seguimiento en campo: Excavación para mejoramientos de suelos

CDescripcion_____:
 En la progresiva Km 40+030 se realiza la excvación de los suelos , se carga el material en volquetes y se coloca material granular Over

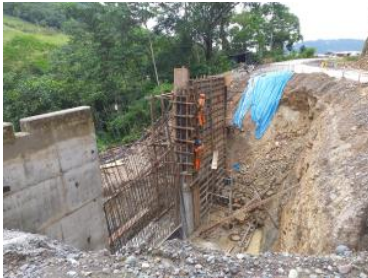
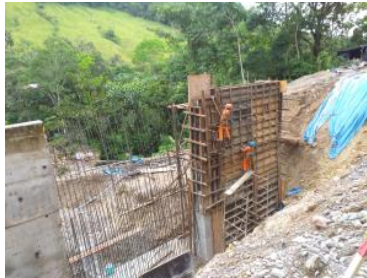
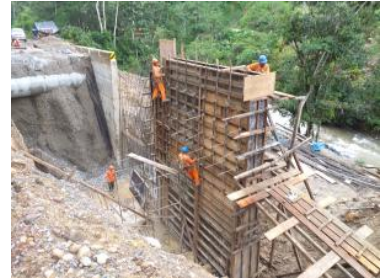
Actividades:
 Visita de seguimiento en campo: Encofrado de muro

CDescripcion_____:
 En la progresiva Km. 40+200 se esta encofrando para el vaciado de un muro de concreto armado

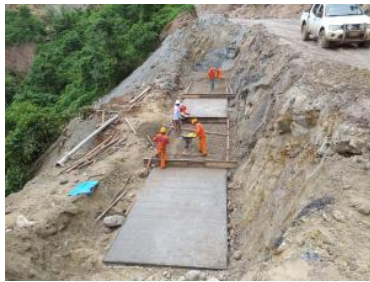
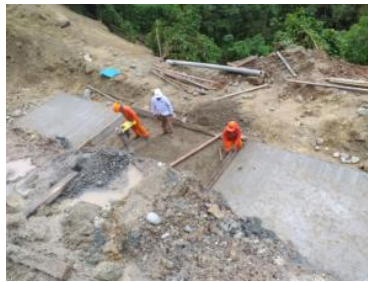
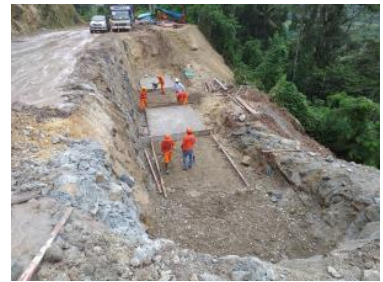
Actividades:
 Visita de seguimiento en campo: compactación de rellenos

CDescripcion_____:
 En la progresiva Km. 41+380 se esta realizando la compactación del terreno y se observa en sus lados el vaciado de solados para muros de concreto armado.

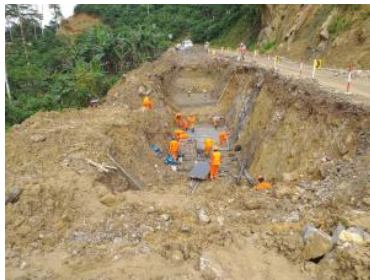
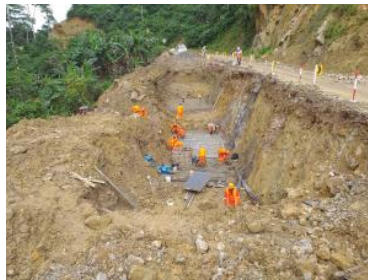
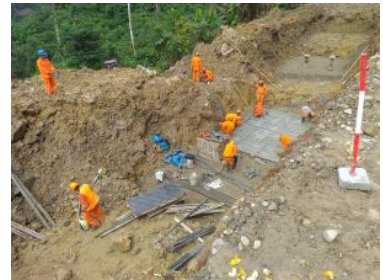
Actividades:
 Vista de seguimiento en campo: Colocación de refuerzo metálico.

CDescripcion_____:
 En la progresiva Km. 44+700 se esta reaizando la colocación y confección de refuerzo metálico para muros de concreto armado.

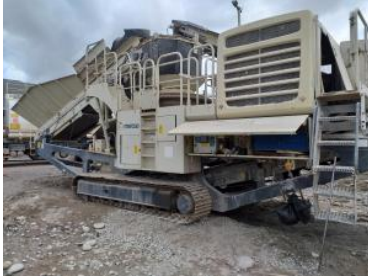
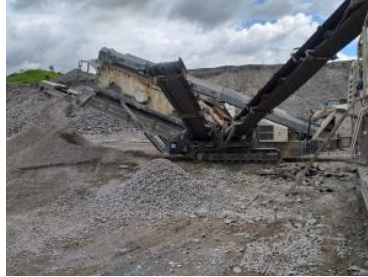
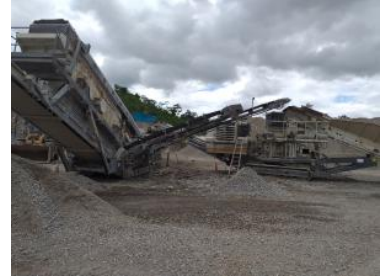
Visita de seguimiento en campo: Planta de Chancado y Zarandeo (Paralizado)

En la progresiva Km. 86+460 se ubica la planta de zarandeo y chancado de material granular. la planta actualmente se ha paralizado por daño de una pieza , se estaba produciendo material para bases y sub-bases.

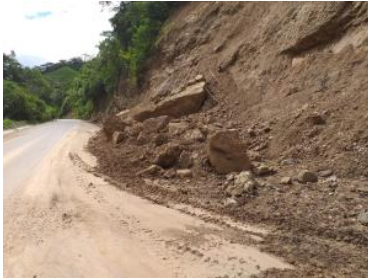
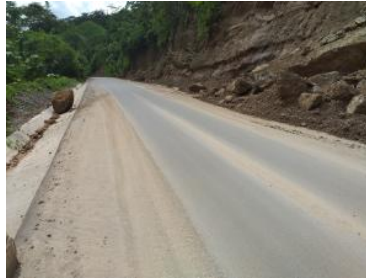
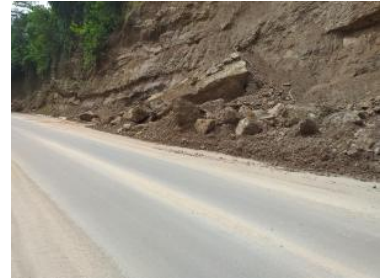
Visita de seguimiento en campo: Derrumbes en la via

En la progresiva 78+310 ha ocurrido derrumbes donde rocas y tierra han invadido parte de la calzada y toda la cuneta. Desde el Domingo en la noche hasta hoy ha llovido constantemente en la zona provocando el desplazamiento de tierra, rocas, arboles y ramas.

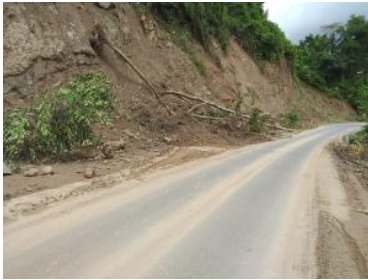
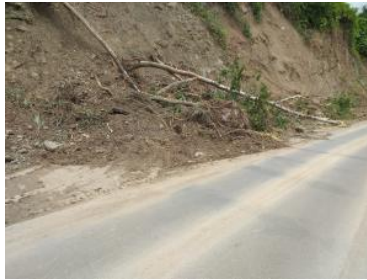
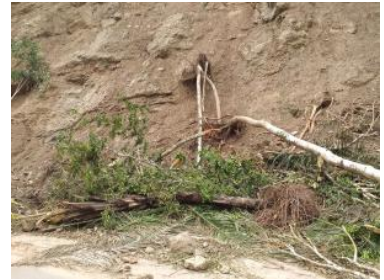
Actividades:
 Visita de seguimiento en campo: Zona de derrumbes

CDescripcion_____:
 En la progresiva Km. 78+200 ha ocurrido un derrumbe de arboles con todo y raiz hacia la calzada de la via .

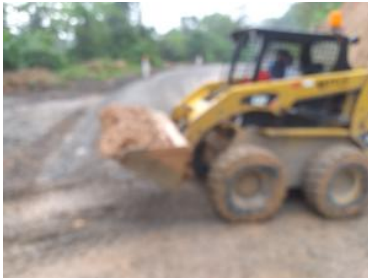
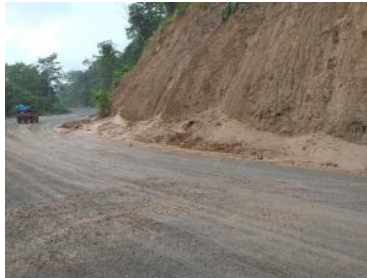
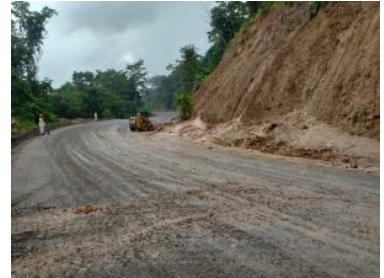
Actividades:
 Visita de seguimiento en campo; Limpieza de cunetas y zona de derrumbes

CDescripcion_____:
 En la progresiva Km. 72+060 se esta limpiando las cunetas y calzada a nivel de base utilizando un minicargador (botcat)

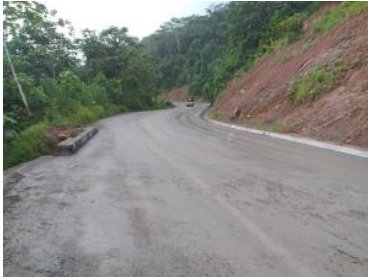
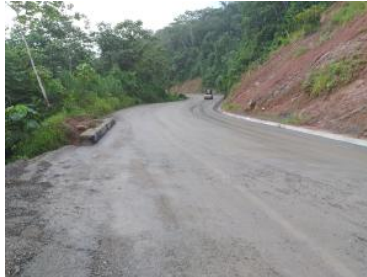
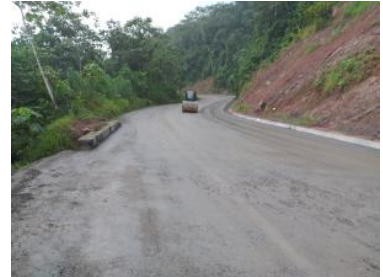
Actividades:
 Visita de seguimiento en campo: Construcción de bases

CDescripcion_____:
 En la progresiva KM. 71+760 se esta realizando la construcción de bases granular

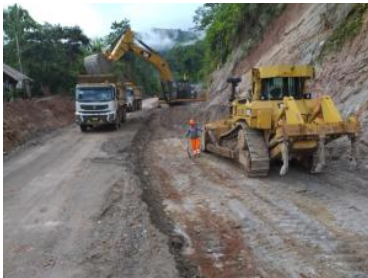
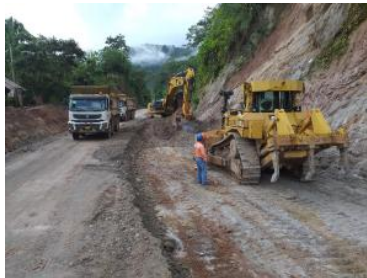
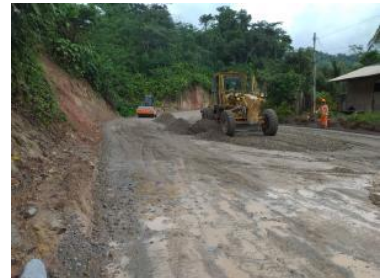
Actividades:
 Visita de seguimiento en campo : Mejoramientos

CDescripcion_____:
 Entre las progresivas Km. 68680 a 68780 se esta realizando el mejoramiento de los suelos , colocacndo material granular over

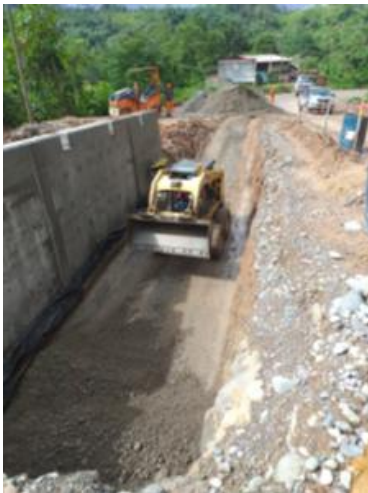
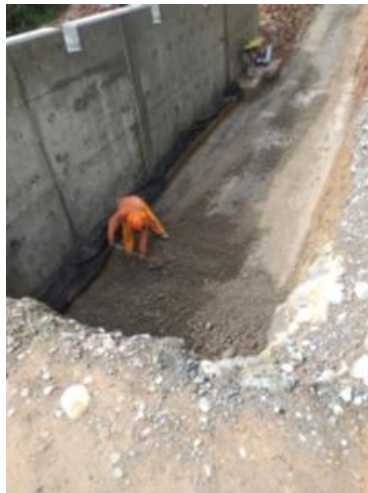
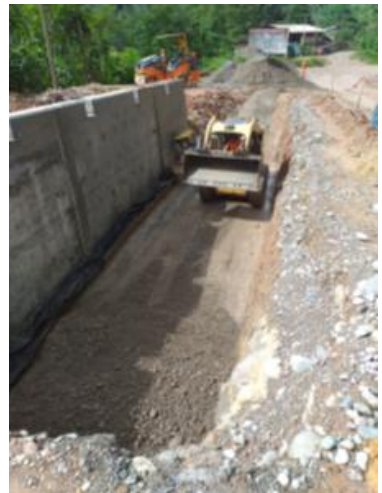
Visita de seguimiento en campo: Rellenos en muro

En la progresivas Km. 67+758 a 67+775.97 se esta realizando el relleno y compactación utilizando un mini compactador de rodillos
