## BITACORA ELECTRÓNICA DE OBRA

<b>Confirma Bitacora:</b> Si	<b>Nro Informe:</b> 7 5 - 2019	<b>Fecha Informe:</b> 17-05-2019	<b>Nombre De La Obra:</b> Carretera Pallasca - Mollepata - Mollebamba - Santiago de Chuco - Emp. Ruta 10, Tramo Mollepata - Pallasca	<b>Personal Encargado:</b> Sachun Quispe Jaime Emilio Napoleon	
<b>Foto Bitacora:</b>	<b>Foto Bitacora 2:</b>	<b>Foto Bitacora 3:</b>	<b>Foto Bitacora 4:</b>	<b>Foto Bitacora 5:</b>	<b>Foto Bitacora 6:</b>

REUNION CON ESPECIALISTAS DE PROVIAS, MOV DE TIERRAS

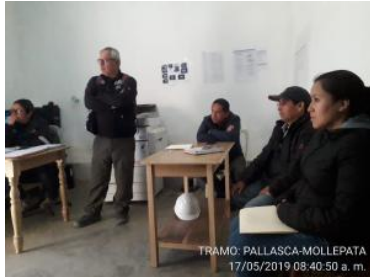
**Foto1:**

REUNION CON ESPECIALISTAS DE PROVIAS

En instalaciones de supervision
