MINISTERIO DE TRANSPORTES Y COMUNICACIONES

BITACORA ELECTRÓNICA DE OBRA

Confir ma Bitaco ra: Si	Nro Inform e: 86	Fecha Informe: 17-05-2019	Nombre De La Obra: Carretera Moquegua - Omate - Arequipa Tramo: II km. 35 al km. 153,50	Personal Encargado: LUZMILA GUERRA MOTTA					
Foto Bitacora:	Foto Bitacora 2:	Foto Bitacora 3:	Foto Bitacora 4:	Foto Bitacora 5:	Foto Bitacora 6:

Acompañamiento y apoyo a la evaluación realizada por el ingeniero Eduardo Vera Avelino Especialista en Seguridad y Salud Ocupacional de PVN, respecto a la voladura de rocas entre las progresivas 89+590 @ 89+670 solicitada por el Contratista y aprobada por la supervisión de obra.

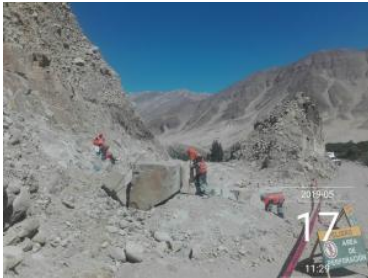
Foto1:

Voladura de rocas entre las progresivas 89+590 @ 89+670.

- Una ambulancia, con paramédico.
- Cerradura de vía en un radio de 500 m para personal (señalización al inicio y final del área de trabajo).
- Charla de ultima coordinación, prueba de frecuencia de radio, ubicación de vigías, detonadores.
- Barrido de área de voladura.
- Siendo las 12.50 pm se realizó la voladura de rocas, no presentándose inconveniente alguno, ni tiros cortados.
- El material producto de la voladura de rocas fue acomodado parcialmente a un lado de la vía y de forma provisional con la finalidad de habilitar el tránsito vehicular en un tiempo aproximado de 40 minutos.
- Se cuenta con los protocolos de trabajo como los procedimientos específicos de trabajo (PETS), Análisis de Seguridad de Trabajo (AST), IPER.
