BITACORA ELECTRÓNICA DE OBRA

REGISTRO DE LA BITACORA Y FOTO DEL CUADERNO DE OBRA

| Confirma Bitacora: Si | Nro Informe: 87 | Fecha Informe: 18-05-2019 | Nombre De La Obra: Carretera Moquegua - Omate - Arequipa Tramo: Il km. 35 al km. 153.50 | Personal Encargado: LUZMILA GUERRA MOTTA |

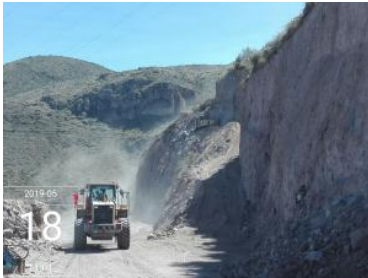
Foto1:

- En la banqueta viene operando una excavadora sobre orugas para el proceso de corte de material suelto y limpieza de derrumbes, en la plataforma se aprecia un cargador frontal que viene acumulando el material eliminado por la excavadora sobre orugas hacia el inicio y final del tramo intervenido (foto 1) a fin de facilitar el tránsito vehicular.

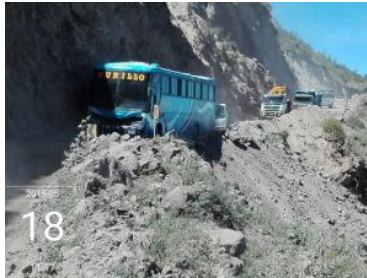
Foto2:

Se aprecia que de manera no intencional de los trabajos realizados en la progresiva 140+210 aproximadamente, viene cediendo material hacia el talud inferior de la plataforma generando aparentemente un falso relleno e impacto ambiental negativo.

- Dado lo angosto del ancho de la plataforma en el sector de trabajo el tránsito de vehículos de transporte interprovincial es riesgoso (foto 2)
- Dado lo angosto del ancho de la plataforma en el sector de trabajo de forma no intencional viene cediendo material hacia el talud inferior de la plataforma generando aparentemente un falso relleno e impacto ambiental negativo (fotos 2 y 3).

Se sugiere instar al Contratista implementar mecanismos de protección de talud inferior en los trabajos de movimiento de tierras que se vienen realizando en sectores en los cuales el ancho de la plataforma es angosto a fin de minimizar la caída de material hacia el talud inferior lo que podría generar falsos rellenos e impacto ambiental negativo.

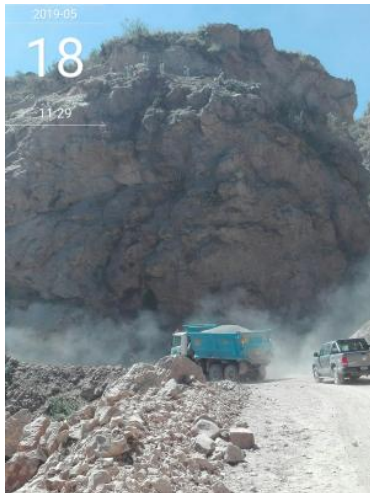
Foto1:

- Perforación en talud superior (banqueta) con el apoyo de tres martillos neumáticos (foto 1), se visualiza el tránsito vehicular restringido por momentos debido a los trabajos en altura realizados.

- Personal debidamente equipado con los EPP's, de acuerdo a la actividad en ejecución (fotos 1 y 3).
- El jefe de grupo cuenta con Cuadro de Análisis de Seguridad de Tareas (AST) (foto 2), llenado y firmado también por el Supervisor de Seguridad y de los trabajadores que realizan dicha actividad.

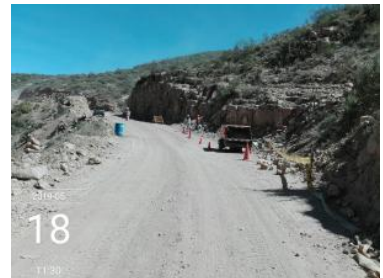
Foto3:

- Parte del personal asignado a las perforaciones viene realizando también labores de vigía (al final del tramo intervenido (foto 3))

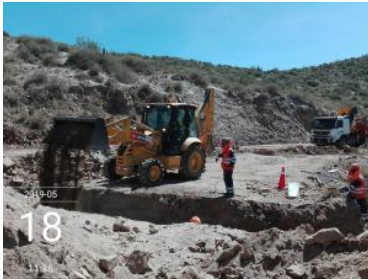
Foto1:

- Tendido de material seleccionado para cama de apoyo para tuberías (foto 1)
- Vista panorámica de la ubicación de trabajos de alcantarilla en ejecución (foto 2)
- Nivelación de cama de apoyo de tuberías (foto 3).
- Adicionalmente se aprecia Señalización de seguridad y vigías al inicio y final del tramo intervenido en la dirección del tránsito vehicular.
