BITACORA ELECTRÓNICA DE OBRA

Confir ma Bitaco ra: Si	Nro Infor me: 097	Fecha Informe: 09-05-2019	Nombre De La Obra: Construccion y Mejoramiento de la Carretera llave- Mazocruz	Personal Encargado: CUTIPA MONZON NESTOR ARNULFO
--	--------------------------------------	--------------------------------------	---	---

REPORTE DEL 09 DE MAYO DEL 2019

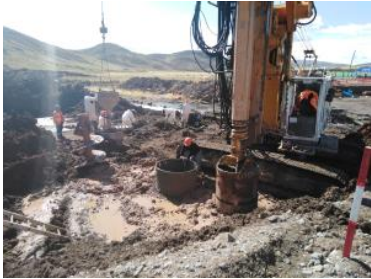
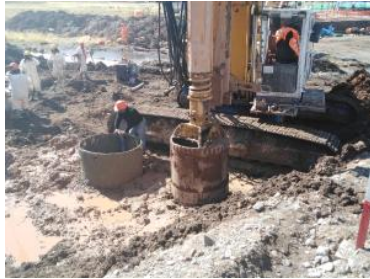
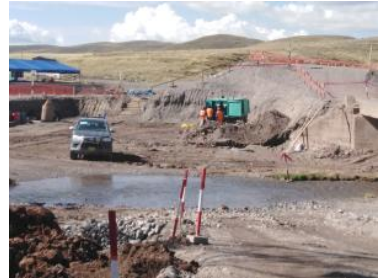
Actividades:
PUENTE LLINQUI KM 33+740

CDescripcion _____ :
INSTALACIÓN DE TUBOS (CHUTE) PARA EL VACEADO, VISTA DE LA PLATAFORMA PARA EL PILOTAJE ASI COMO EL GRUPO ELECTRÓGENO PARA SUMINISTRAR DE ENERGÍA A LAS INSTALACIONES Y CAMPAMENTO

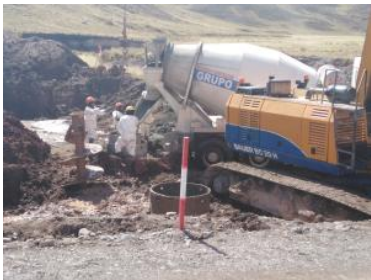
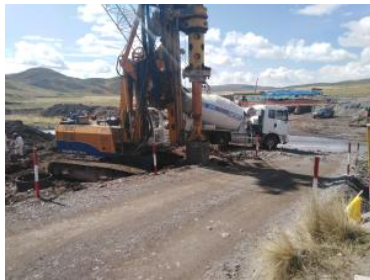
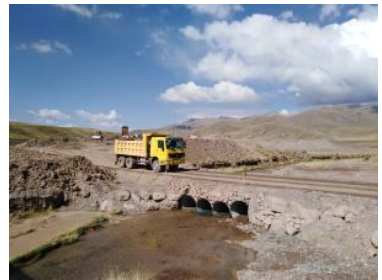
Actividades:
CONCRETO F´C=280 KG/CM2 PUENTE LLINQUI

CDescripcion _____ :
VACEADO DE PILOTE CON CAMIÓN MIXER PREVIO CONTROL DEL SLUMP TEST, TAMBIÉN SE VISUALIZA EL DESVÍO DEL PUENTE LLINQUI

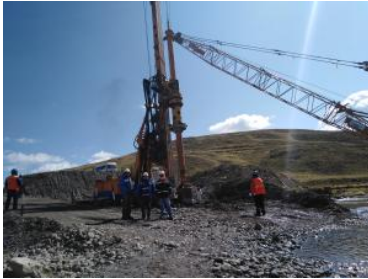
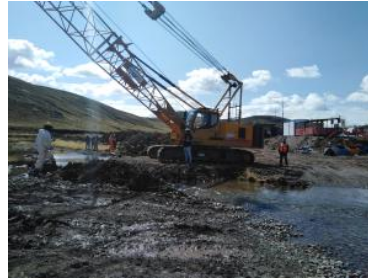
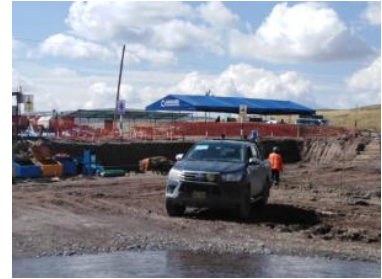
PUENTE LLINQUI

ESPECIALISTAS DE LA SUPERVISIÓN: ING. HERNÁN DEL ÁGUILA ALVIS
>(SEGURIDAD DE OBRA Y SALUD OCUPACIONAL) ING. LUIS ALBERTO
GODOFREDO CABRERA DEL CAMPO (PUENTES) VERIFICANDO LA EJECUCIÓN
DE LOS PILOTES MARGEN DERECHA DEL PUENTE

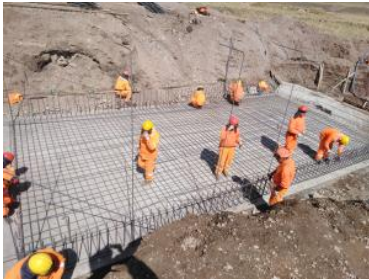
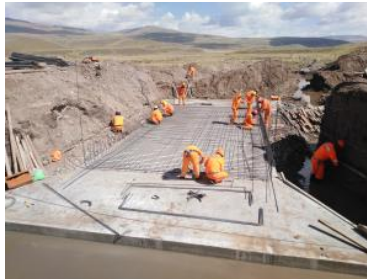
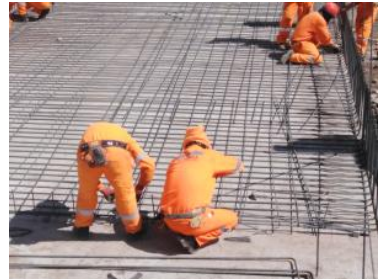
Actividades:
DRENAJE

CDescripcion_____:
ALCANTARILLA UBICADO EN LA PROGRESIVA KM 31+564 MC DE 5.00 X 2.50, ARMADO DE ACERO DE REFUERZO DE LOSA DE FONDO

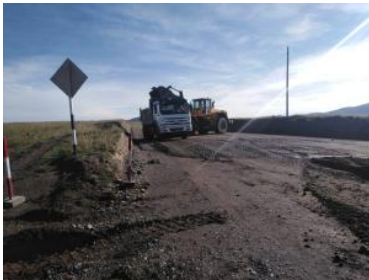
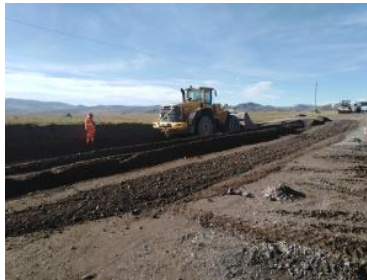
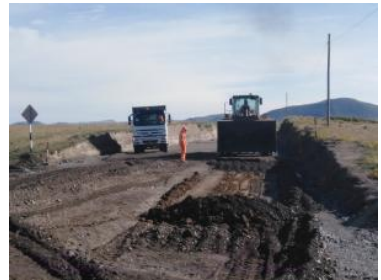
Actividades:
TERRAPLÉN

CDescripcion_____:
MEJORAMIENTO EN ZONAS DE ACOLCHONAMIENTO
