## BITACORA ELECTRÓNICA DE OBRA

### REGISTRO DE LA BITACORA Y FOTO DEL CUADERNO DE OBRA

<b>Confirma Bitacora:</b> Si	<b>Nro Informe:</b> 099	<b>Fecha Informe:</b> 11-05-2019	<b>Nombre De La Obra:</b> Construcción y Mejoramiento de la Carretera Ilave-Mazocruz	<b>Personal Encargado:</b> CUTIPA MONZON NESTOR ARNULFO
---------------------------------	----------------------------	-------------------------------------	---	--

REPORTE DEL 11 DE MAYO DEL 2019

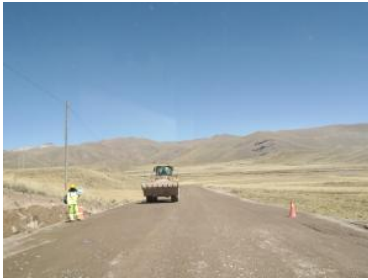
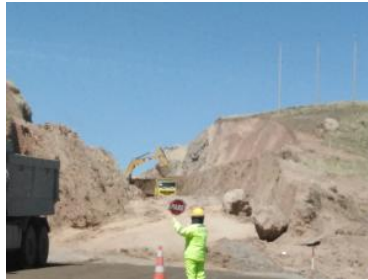
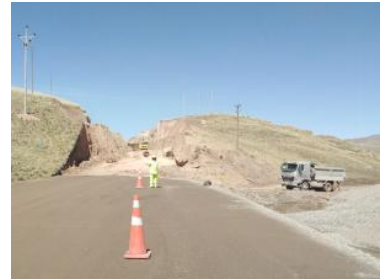
1

**Actividades:**  
 MOVIMIENTO DE TIERRAS

**CDescripcion\_\_\_\_\_:**  
 EXCAVACION EN MATERIAL SUELTO, CORTE CERRADO UBICADO EN LA PROGRESIVA KM 33+500

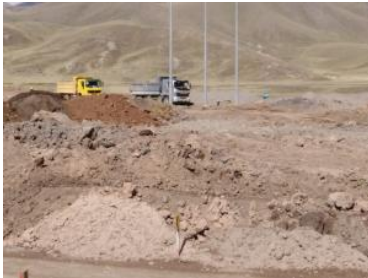
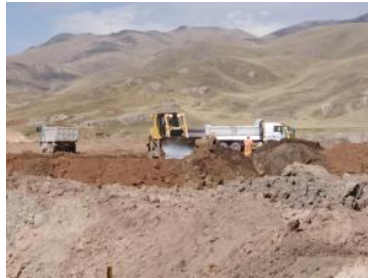
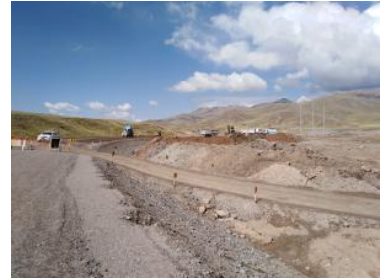
2

**Actividades:**  
 DME N° 08 Y 09

**CDescripcion\_\_\_\_\_:**  
 UBICADO EN LA PROGRESIVA KM 33+800, MATERIAL PROVENIENTE DE CORTES PARA SU EXTENDIDO Y COMPACTACIÓN

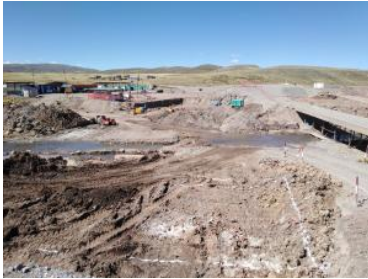
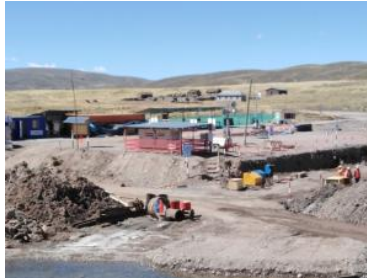
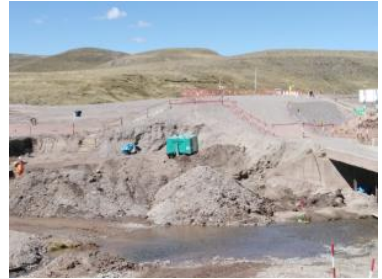
3

**Actividades:**  
 PUENTE LLINQUI

**CDescripcion** \_\_\_\_\_:  
 SE CONCLUYO CON LA EJECUCIÓN DE LOS 16 PILOTES EN AMBAS MARGENES. POR LO QUE SE PROCEDIÓ A TRASLADAR LA PILOTERA Y GRÚA HACIA LA UBICACIÓN DEL PUENTE UNTAVE UBICADO EN LA PROGRESIVA KM 40+000

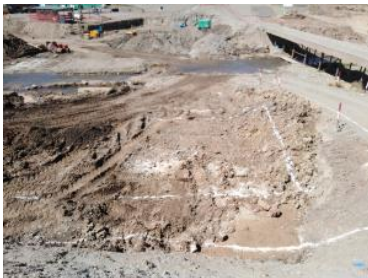
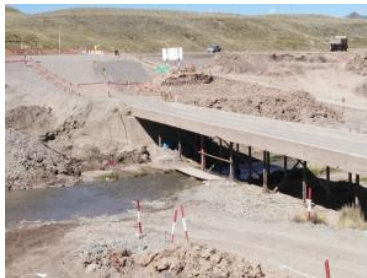
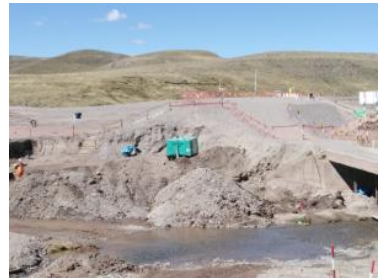
4

**Actividades:**  
 PUENTE LLINQUI (KM 33+700)

**CDescripcion** \_\_\_\_\_:  
 PREPARATIVO PARA EL DESCABEZADO DE PILOTES

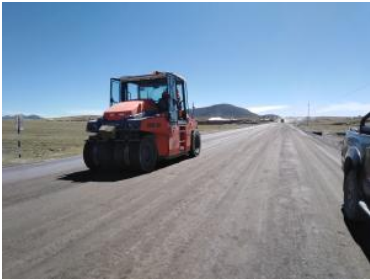
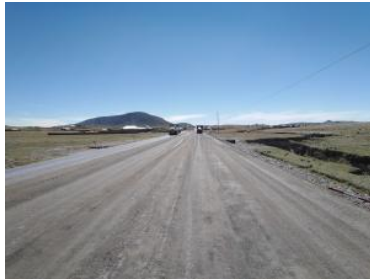
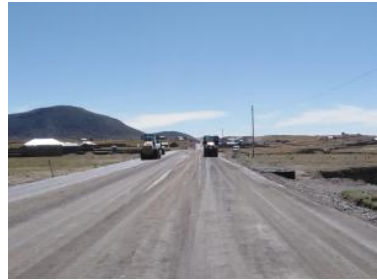
5

**Actividades:**  
BASE GRANULAR

**CDescripcion\_\_\_\_\_:**  
COMPACTADO DE MATERIAL SELECCIONADO PARA BASE UBICADO EN LA PROGRESIVA KM 4+500
