BITACORA ELECTRÓNICA DE OBRA

Confirma Bitacora: Si	Nro Informe: 87	Fecha Informe: 20-05-2019	Nombre De La Obra: Carretera Moquegua - Omate - Arequipa Tramo: II km. 35 al km. 153,50	Personal Encargado: LUZMILA GUERRA MOTTA
---------------------------------	---------------------------	-------------------------------------	---	--

Labores realizadas respecto a la ejecución contractual y de reconstrucción de obra, respecto a la voladura de rocas entre las progresivas 89+300 @ 89+330 solicitada por el Contratista y aprobada por la supervisión de obra.

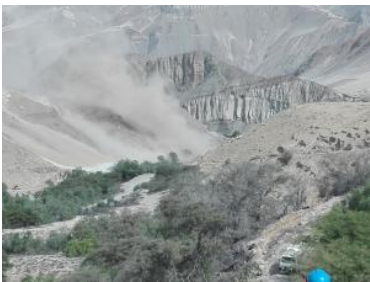
Foto1:

- Barrido de área de voladura.
- Siendo las 1.20 pm aproximadamente se realizó la voladura de rocas, no presentándose tiros cortados (foto N° 1).
- El material producto de la voladura de rocas es eliminado con el apoyo de una excavadora sobre orugas y un volquete hacia el final del tramo, hacia el inicio de este se realiza la habilitación de pase provisional con el apoyo de un tractor sobre orugas (foto Nos 2 y 3).

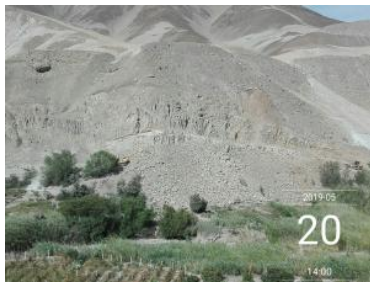
Foto2:

- El canal existente hacia el talud inferior fue cubierto por maderamen y sacos de arena (foto N° 2)
- El material desprendido por efectos de la voladura de rocas en talud realizada cubrió de forma parcial el canal existente (longitud aproximada de 30.0 m) en el talud inferior así como afecto algunos plantones frutales y parte de terrenos de cultivo (foto N° 2).
