BITACORA ELECTRÓNICA DE OBRA

REGISTRO DE LA BITACORA Y FOTO DEL CUADERNO DE OBRA

Confirma Bitacora: Si	Nro Informe: 95	Fecha Informe: 18-05-2019	Nombre De La Obra: Carretera Juanjui-Tocache, tramo Pizana - La Polvora - Pizarron - Perlamayo - Campanilla	Personal Encargado: BORIS WALTER AYLLÓN CARCELÉN	Foto Bitacora:	Foto Bitacora 2:	Foto Bitacora 3:	Foto Bitacora 4:	Foto Bitacora 5:	Foto Bitacora 6:
---------------------------------	---------------------------	-------------------------------------	--	---	-----------------------	-------------------------	-------------------------	-------------------------	-------------------------	-------------------------

Visita de seguimiento en campo de las actividades del contrato principal y actividades de los adicionales aprobados como: la mejoramiento de suelos, construcción de muros ciclopeos y de concreto armado, encofrado y desencofrado, rellenos y excavaciones, transporte de material granular desde cantera Michollo hasta sitios de acopios.

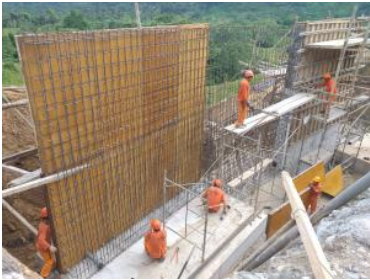
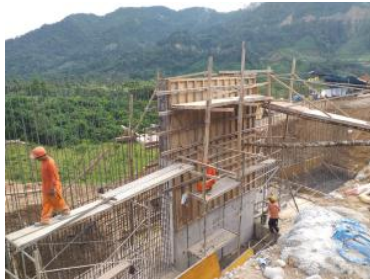
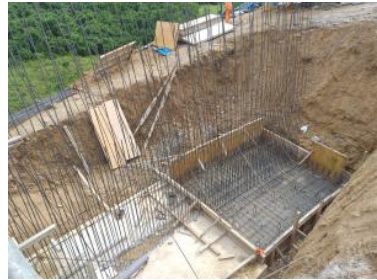
1

Actividades:
Visita de seguimiento en campo: Encofrado de madera para muros

CDescripcion_____:
En la progresiva Km. 38+460 se realiza el encofrado de madera de muro de concreto armado

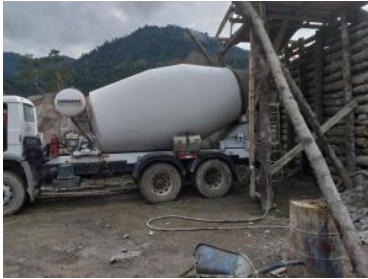
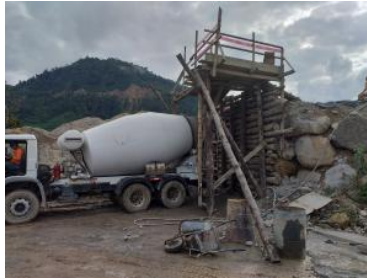
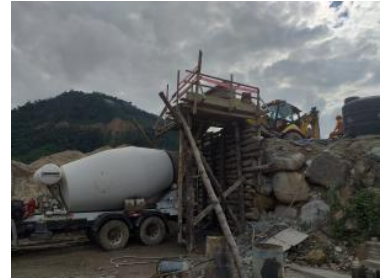
2

Actividades:
Visita de seguimiento en campo: Planta de concreto

En la progresiva Km. 39+000 se ubica la planta campesina de concreto armado, donde en un camión Mixer se elabora el concreto, la dosificación de materiales granulares, agua y cemento fue calibrado previamente por la empresa y aprobación de la Supervisión.

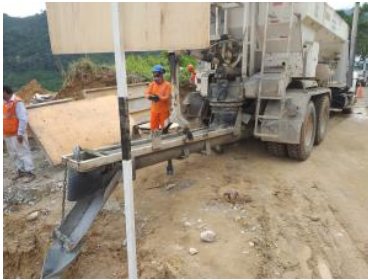
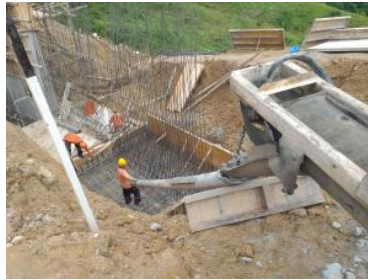
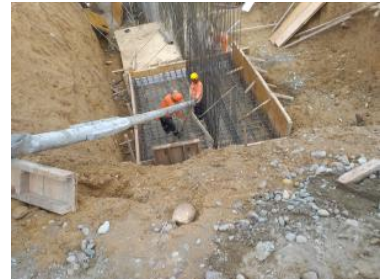
3

Actividades:
 Visita de seguimiento en campo: Vaciado de base de muro de concreto armado

CDescripcion _____:
 En la progresiva KM. 38+480 se esta realizando el vaciado de base (zapata) de muro de concreto armado de Rcc= 210 kg/cm2 a los 28 dias.

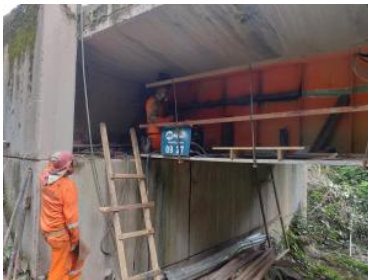
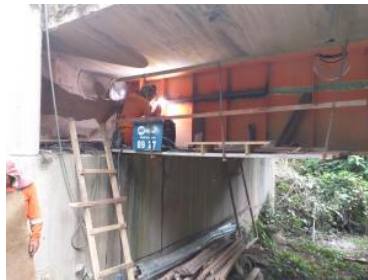
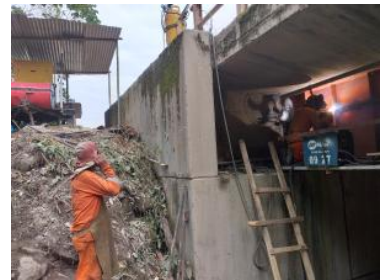
4

Actividades:
 Visita de seguimiento en campo: Colocación y soldadura de atezadores (Puente Pulcachi I)

CDescripcion _____:
 En la progresiva Km. 39+741 se esta realizando la soldadura de planchas atezadoras rigidizadoras en todo lo largo de la viga principal del puente Pulcachi I

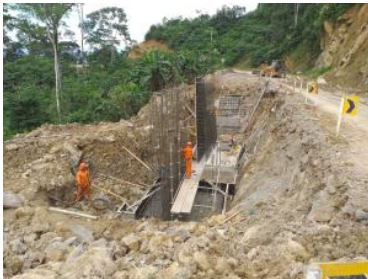
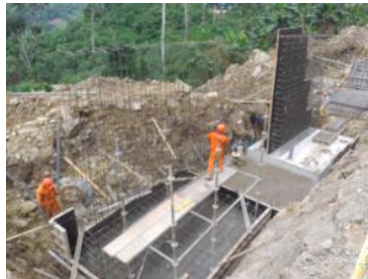
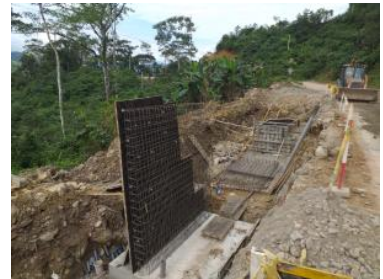
5

Visita de seguimiento en campo: Refuerzo metálico para muro

En la progresiva Km. 44+700 se esta armando el refuerzo metálico para muros

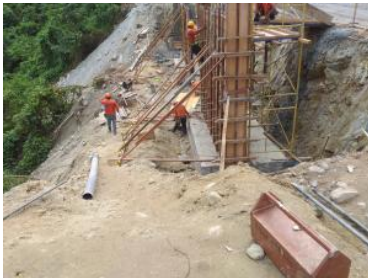
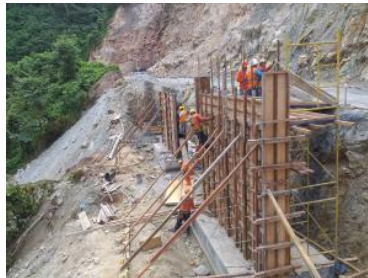
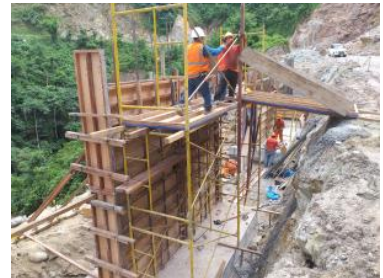
6

Visita de seguimiento en campo: Encofrado

En la progresiva Km. 41+415 se esta encofrando con madera para la construcción de muros de concreto armado.

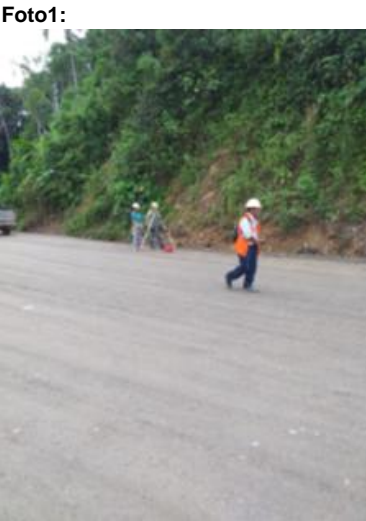
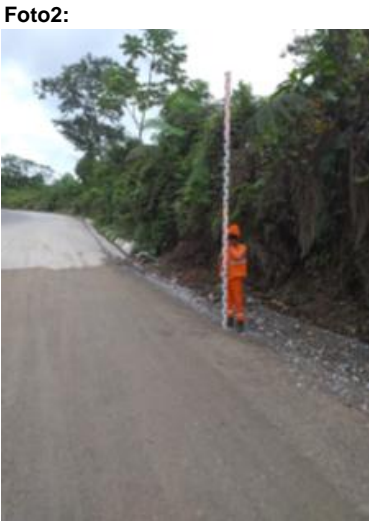
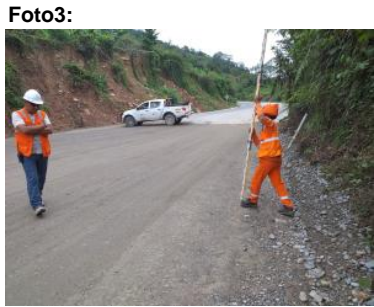
7

Actividades:
Visita de seguimiento en campo: Revisión y replanteo topográfico

CDescripcion_____:
En la progresiva Km. 36+000 se realiza la revisión de las diferentes referencias del material granular colocado a nivel de subrasante (corona) se realiza replanteo topográfico de los puntos que la supervisión realizó observaciones.

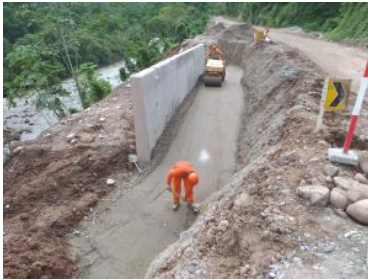
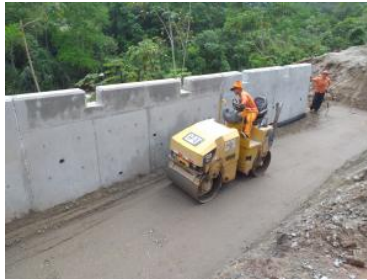
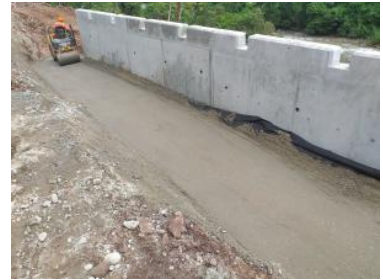
8

Actividades:
Visita de seguimiento en campo: Relleno

CDescripcion_____:
En la progresiva 39+350 se esta realizando un relleno compactando con equipo mini compactadora de rodillos

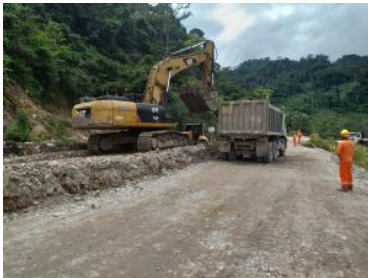
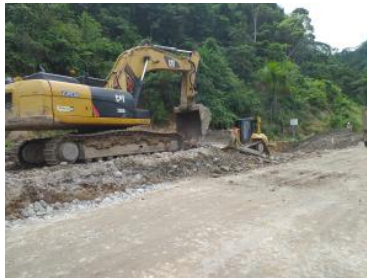
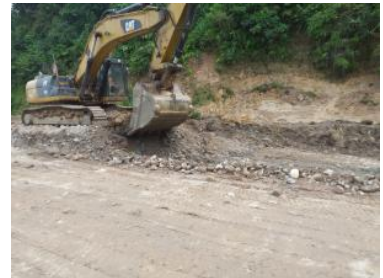
9

Actividades:
Visita de seguimiento en campo: Mejoramiento

CDescripcion_____:
En la progresiva 40+500 se esta realizando el mejoramiento de los suelos

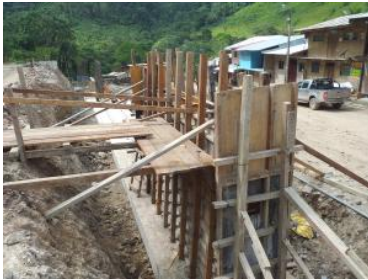
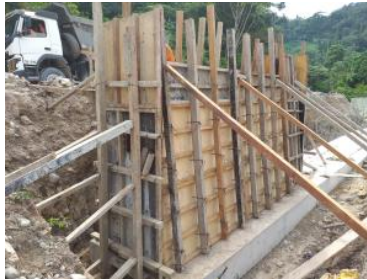
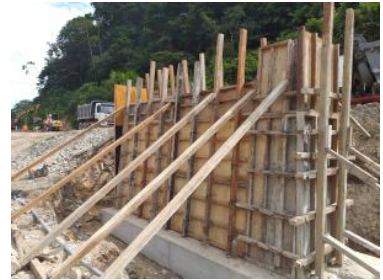
10

Actividades:
Visita de seguimiento en campo: Encofrado

CDescripcion _____:
En la progresiva Km. 40+300 se esta realizando el encofrado de madera para la construcción de muro ciclopeo.

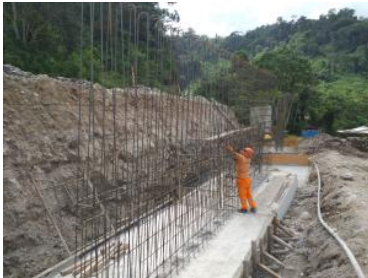
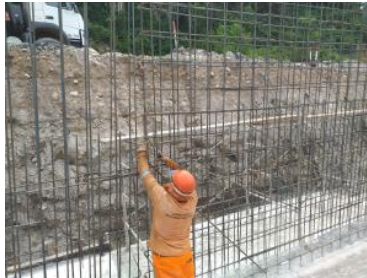
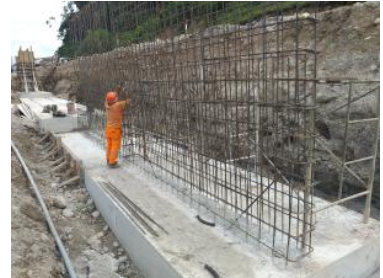
11

Actividades:
Visita de seguimiento en campo: Refuerzo metálico para muros

CDescripcion _____:
En la progresiva Km. 40+250 se esta realizando el refuerzo metálico para la construcción de muro de concreto armado.

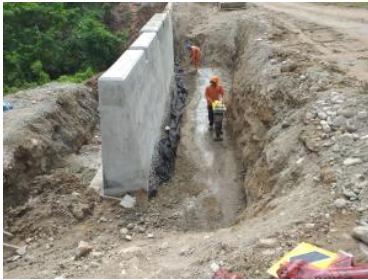
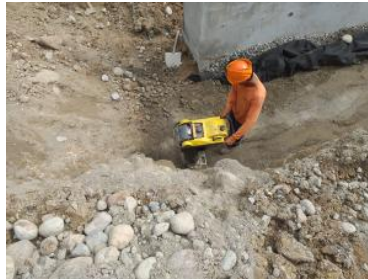
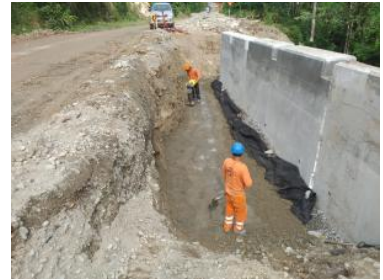
12

Visita de seguimiento en campo: relleno y compactación con equipo liviano

En la progresiva Km. 39+568 se realiza el relleno en los bordes de muro, utilizando equipo de compactación liviano.
