BITACORA ELECTRÓNICA DE OBRA

REGISTRO DE LA BITACORA Y FOTO DEL CUADERNO DE OBRA

Confir ma Bitaco ra: Si	Nro Inform e: 89	Fecha Informe: 21-05-2019	Nombre De La Obra: Carretera Moquegua - Omate - Arequipa Tramo: II km. 35 al km. 153.50	Personal Encargado: LUZMILA GUERRA MOTTA
-------------------------------------	---------------------------	------------------------------	--	---

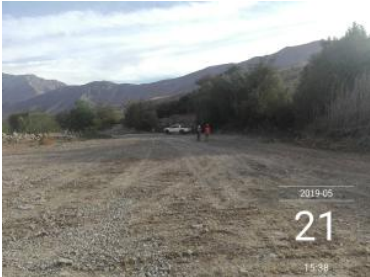
Foto1:

- No se cuenta con identificación de DME al ingreso o dentro de esta, en el cual se pueda apreciar datos mínimos como área y capacidad.
- Se viene eliminando material (foto N° 2)
- Con el apoyo de un tractor sobre orugas se viene explanando y acomodando el material que se elimina en este DME (foto N° 3)
- Se aprecia la participación de un auxiliar
- El DME aparentemente no es de gran capacidad, ya que se encuentra rodeado de vegetación (fotos N°s. 1 y 3)

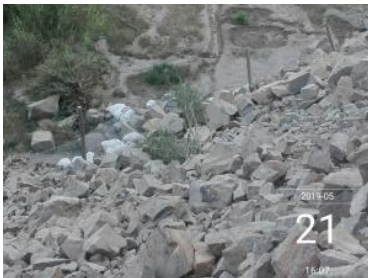
Foto1:

De la voladura de rocas realizada el día de ayer, se aprecia que pese a haberse instalado una malla de protección hacia el talud inferior esta fue parcialmente enterrada por la voladura efectuada invadiendo parcialmente y en pequeña escala los terrenos de cultivo colindantes.

- La malla de protección instalada (instalado previo a la voladura de rocas en el talud inferior para protección de terrenos de cultivo), fue parcialmente enterrada por bolonería producto de la voladura de rocas (foto N° 1).

De la probable voladura de rocas a realizarse en la progresiva 132+300 aproximadamente, se sugiere instar al Contratista para que pueda adoptar mayores y mejores medidas de prevención a fin de minimizar la caída de piedras hacia el talud inferior (despeñadero) que podrían tener un impacto ambiental negativo.

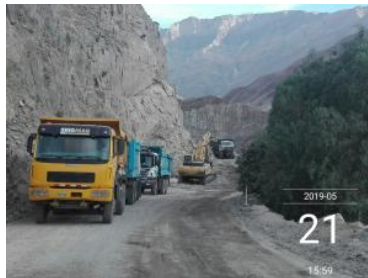
Foto2:

- Se realiza el carguío y eliminación de material (bolonería) producto de la voladura de rocas con el apoyo de una excavadora sobre orugas y 4 volquetes, dicho material es transportado al DME ubicado en la progresiva 92+300 aproximadamente, además se aprecia trabajos de riego de vía mediante un camión cisterna (foto N° 2).

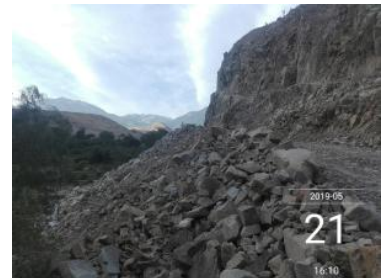
Foto3:

- El canal de riego existente hacia el talud inferior (que oportunamente y previo a la voladura de rocas fue protegido con sacos de arena sobre maderamen) fue enterrado por bolonería producto de la voladura de rocas además de aparentemente haberlo averiado ya que no se cuenta con agua para riego en el canal (foto N° 3)

- En la foto N° 3, se presenta una vista panorámica del estado actual de la vía, hacia el lado izquierdo material que en pequeña proporción afecto terrenos de cultivo, hacia el lado derecho talud superior de corte y pre corte.
