## BITACORA ELECTRÓNICA DE OBRA

Confirma Bitacora: Si	Nro Informe: 79 - 2019	Fecha Informe: 23-05-2019	Nombre De La Obra: Carretera Pallasca - Mollepata - Mollebamba - Santiago de Chuco - Emp. Ruta 10, Tramo Mollepata - Pallasca	Personal Encargado: Sachun Quispe Jaime Emilio Napoleon	Foto Bitacora 1:	Foto Bitacora 2:	Foto Bitacora 3:	Foto Bitacora 4:	Foto Bitacora 5:	Foto Bitacora 6:
--------------------------	---------------------------	------------------------------	--	---	------------------	------------------	------------------	------------------	------------------	------------------

HABILITACION DE AREA POLVORIN, MOVIMIENTO DE TIERRAS

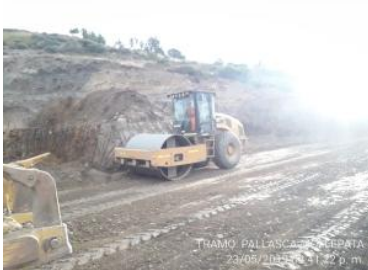
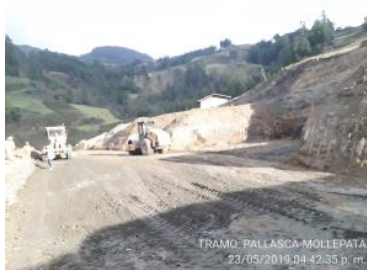
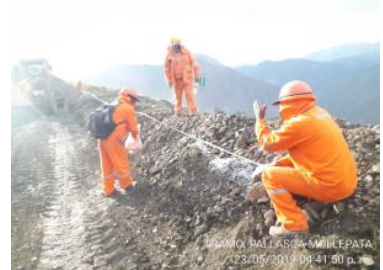
1

- Se verifico cerca a la progresiva 2+700 la habilitación del área para almacenamiento de explosivos, haciendo la nivelación y compactación respectiva.

**Actividades:**  
HABILITACIÓN DE ÁREA POLVORÍN

**CDescripcion\_\_\_\_\_:**  
Progresiva 2+700

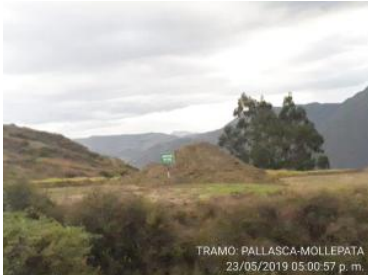
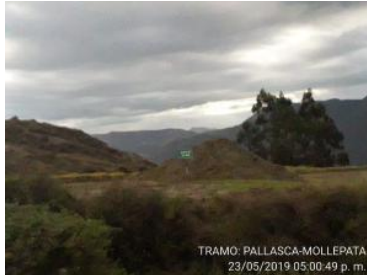
2

**Actividades:**  
ACUMULACION DE TOP SOIL

**CDescripcion\_\_\_\_\_:**  
DME2

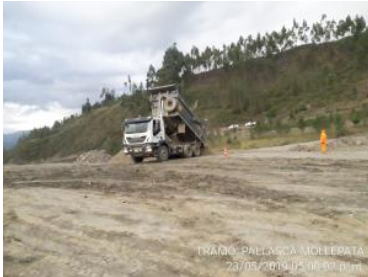
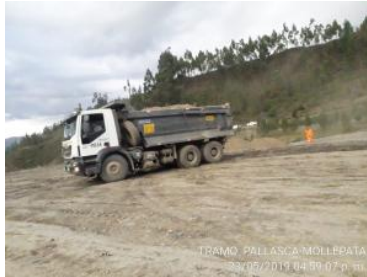
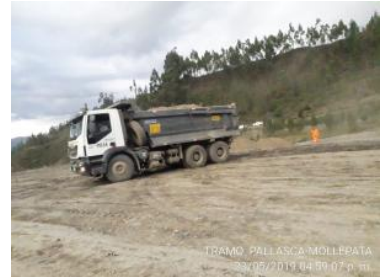
3

**Actividades:**  
ELIMINACIÓN DE MATERIAL EXCEDENTE

**CDescripcion\_\_\_\_\_:**  
DME2

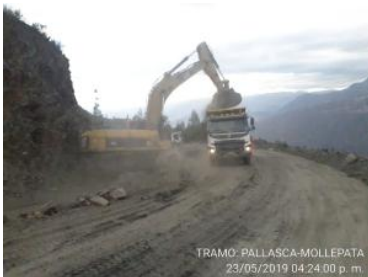
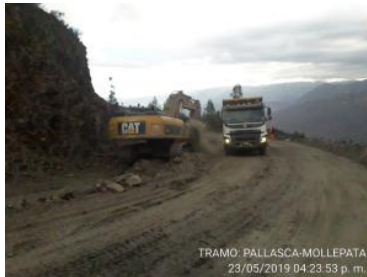
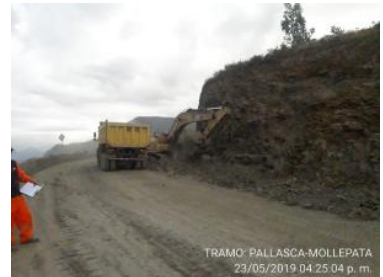
4

- El día de hoy no se realizaron trabajos nocturnos en el primer frente, pues se están trasladando a las progresivas 7+000 empezar a trabajar por esas áreas liberadas
- Continúan los trabajos de corte de talud para ensanche de plataforma en 02 frentes; el primer frente se encuentra en la progresiva 3+100, haciendo la eliminación de material excedente y acomodo de top soil en los DME2 y DME3(progresiva 1+700); el segundo frente se encuentra haciendo movimiento de tierra entre las progresivas 20+000 a la 29+470, haciendo su eliminación de material excedente en el DME6(progresiva 29+170).
- Se verifico una falla longitudinal de la calzada por la progresiva 24+000, por lo cual el ingeniero de seguridad por la supervisión suspendio los trabajos que se venían realizando

**Actividades:**  
EXCAVACIÓN DE ROCA SUELTA

**CDescripcion\_\_\_\_\_:**  
Progresiva 3+100
