## BITACORA ELECTRÓNICA DE OBRA

### REGISTRO DE LA BITACORA Y FOTO DEL CUADERNO DE OBRA

<b>Confirma Bitacora:</b> Si	<b>Nro Informe:</b> 100	<b>Fecha Informe:</b> 24-05-2019	<b>Nombre De La Obra:</b> Carretera Juanjui-Tocache, tramo Pizana - La Polvora - Pizarron - Perlamayo - Campanilla	<b>Personal Encargado:</b> BORIS WALTER AYLLÓN CARCELÉN
---------------------------------	----------------------------	-------------------------------------	--	---

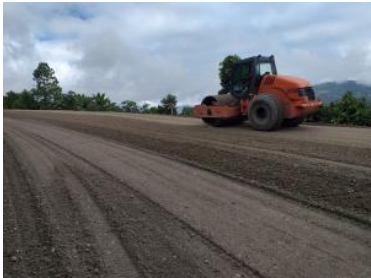
2

**Actividades:**  
 Visita de seguimiento en campo: Construccioon de sub-bases granular desde progresiva 36+000

**CDescripcion\_\_\_\_\_:**  
 Desde la progresiva 36+000 a la 36+300 se esta colocando la sub-base granular

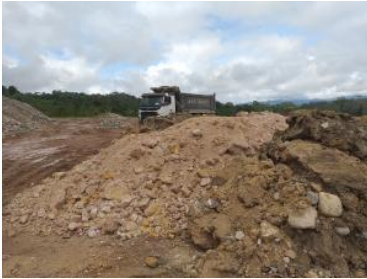
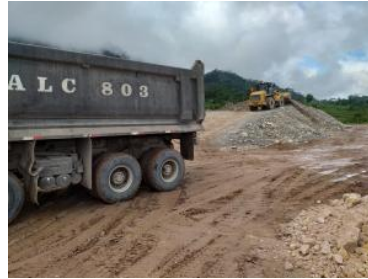
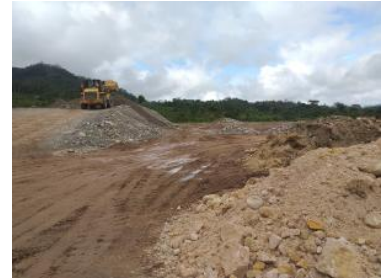
3

Visita de seguimiento en campo: Visita a DME ubicado dentro de sitio de acopio de materiales

Dentro de sitio de acopio de materiales granulares a altura del Km. 36+800 se ubica un lugar DME destinado al acopio de material producto de derrumbes y mejoramiento de suelos.

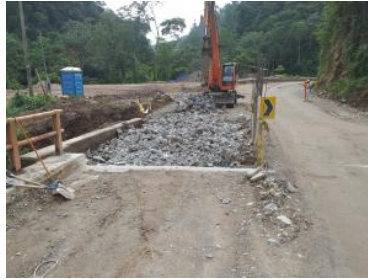
5

**Actividades:**  
 Visita de seguimiento en campo: Demolición Puente Pulcachi 1

**CDescripcion** \_\_\_\_\_:  
 En la progresiva KM. 39+730 se ubica el puente Pulcachi I , donde se esta demoliendo, la losa de aproximación y sacando la junta de dilatación metálica existente, en el margen izquierdo del puente.

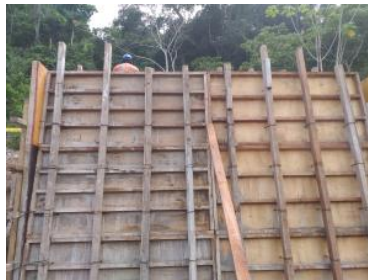
6

**Actividades:**  
 Visita de seguimiento en campo: Encofrado de muro

**CDescripcion** \_\_\_\_\_:  
 En la progresiva Km. 40+280 se realiza el encofrado de madera para la construcción de muro ciclopeo

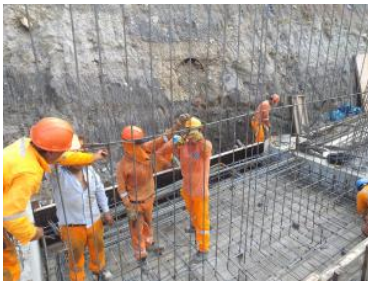
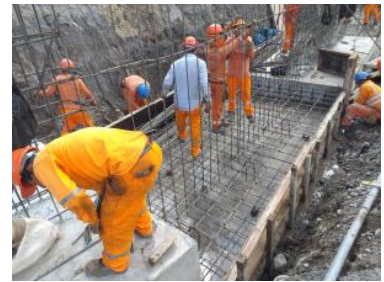
7

**Actividades:**  
 Visita de seguimiento en campo: Refuerzo metálico para muros

**CDescripcion** \_\_\_\_\_:  
 En la progresiva Km. 40+250 se esta realizando el refuerzo metálico para la construcción de muro de concreto armado.

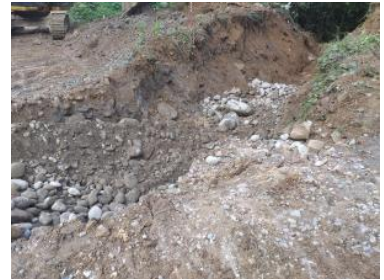
9

**Actividades:**  
 Visita de seguimiento en campo :Mejoramientos de suelos ( construcción de espolón )

En la progresiva Km. 40+890 se ha construido un espolón que descargue las aguas hacia el margen izquierdo de la via.

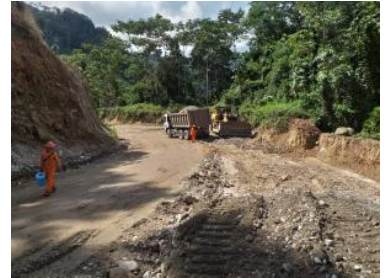
10

**Actividades:**  
 Visita de seguimiento en campo: Mejoramientos de suelos

En las progresivas km. 41+300 se esta realizando el mejoramiento de suelos, en el margen derecho de la via.

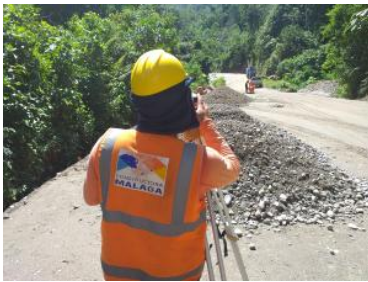
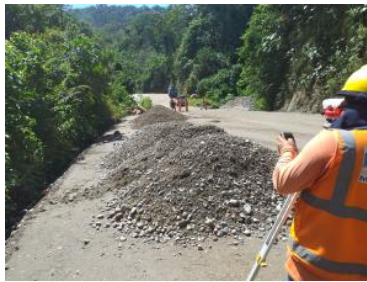
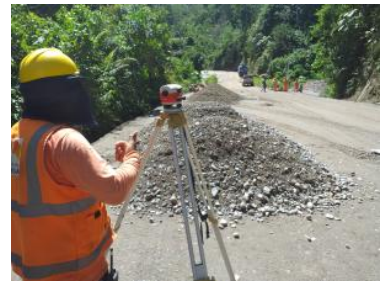
17

**Actividades:**  
 Visita de seguimiento en campo: Replanteo de la subrasante

**CDescripcion\_\_\_\_\_:**  
 En la progresiva Km. 69+260 se esta realizando el replanteo de diferentes puntos de la subrasante.

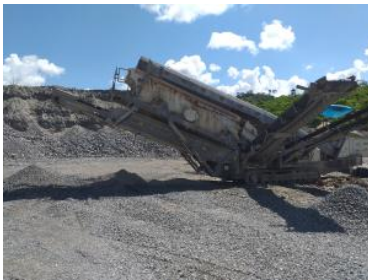
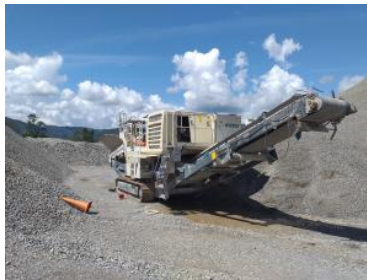
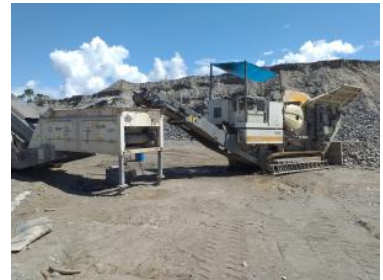
18

**Actividades:**  
 Visita de seguimiento en campo Cantera km. 86+540 (zaranda y chancadora paralizada)

**CDescripcion\_\_\_\_\_:**  
 En la progresiva Km. 86+540 se ubica la cantera donde la zaranda y chancadora estan sin actividad, se le esta realizando mantenimiento correctivo.
