BITACORA ELECTRÓNICA DE OBRA

REGISTRO DE LA BITACORA Y FOTO DEL CUADERNO DE OBRA

Confirma Bitacora: Si	Nro Informe: 100	Fecha Informe: 24-05-2019	Nombre De La Obra: Carretera Juanjui-Tocache, tramo Pizana - La Polvora - Pizarron - Perlamayo - Campanilla	Personal Encargado: BORIS WALTER AYLLÓN CARCELÉN
---------------------------------	----------------------------	-------------------------------------	--	---

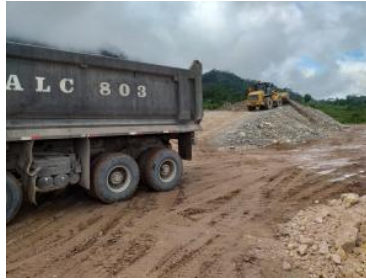
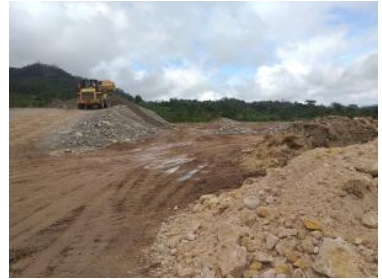
3

Dentro de sitio de acopio de materiales granulares a altura del Km. 36+800 se ubica un lugar DME destinado al acopio de material producto de derrumbes y mejoramiento de suelos.

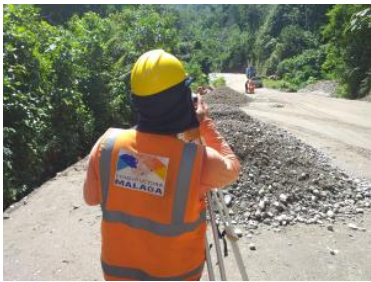
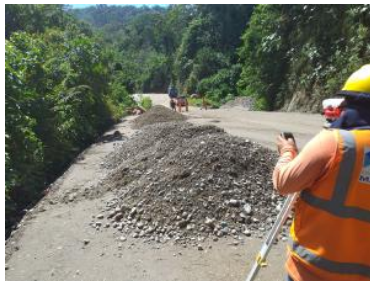
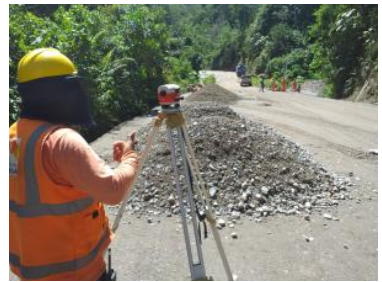
17

CDescripcion_____:
 En la progresiva Km. 69+260 se esta realizando el replanteo de diferentes puntos de la subrasante.

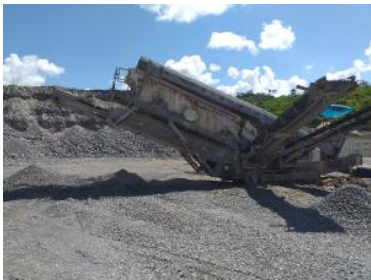
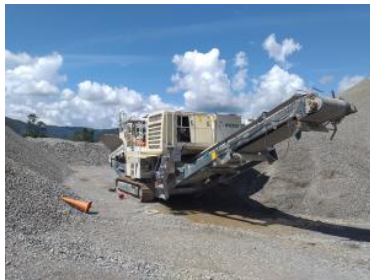
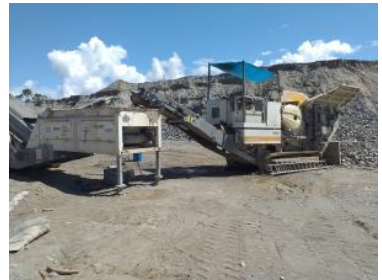
18

CDescripcion_____:
 En la progresiva Km. 86+540 se ubica la cantera donde la zaranda y chancadora estan sin actividad, se le esta realizando mantenimiento correctivo.
