BITACORA ELECTRÓNICA DE OBRA

REGISTRO DE LA BITACORA Y FOTO DEL CUADERNO DE OBRA

| Confirma Bitacora: Si | Nro Informe: 100 | Fecha Informe: 24-05-2019 | Nombre De La Obra: Carretera Juanjui-Tocache, tramo Pizana - La Polvora - Pizarron - Perlamayo - Campanilla | Personal Encargado: BORIS WALTER AYLLÓN CARCELÉN |

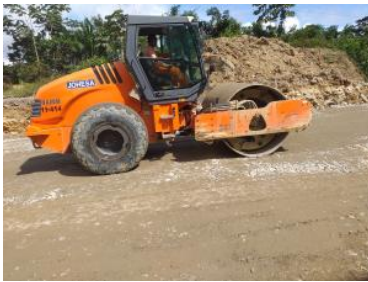
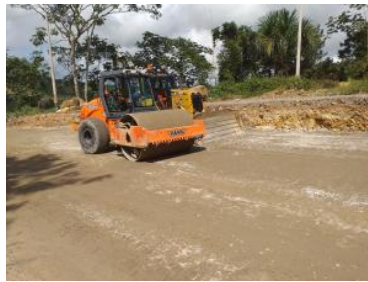
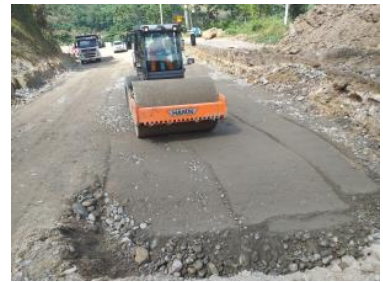
1

CDescripcion _____ :
En la progresiva Km. 40+800 se esta compactando el material de relleno a nivel de sub-rasante

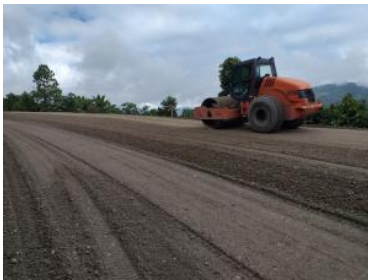
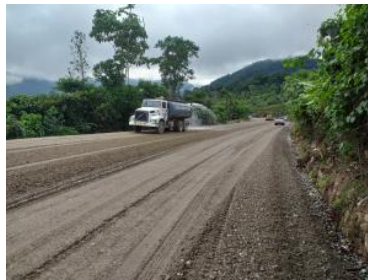
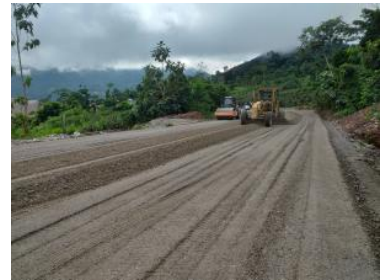
2

CDescripcion _____ :
Desde la progresiva 36+000 a la 36+300 se esta colocando la sub-base granular

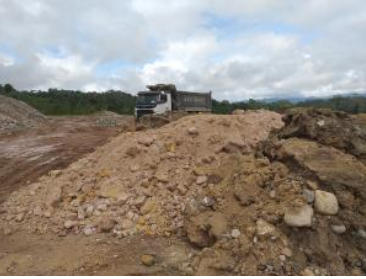
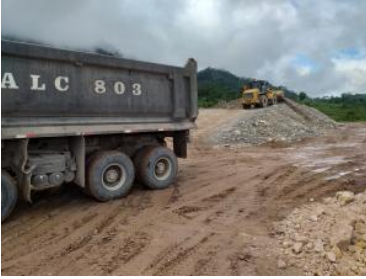
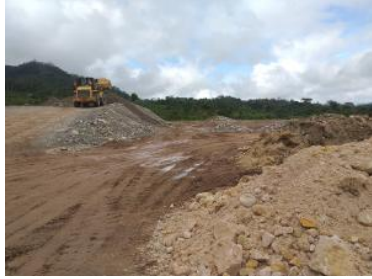
3

CDescripcion_____:
Dentro de sitio de acopio de materiales granulares a altura del Km. 36+800 se ubica un lugar DME destinado al acopio de material producto de derrumbes y mejoramiento de suelos.

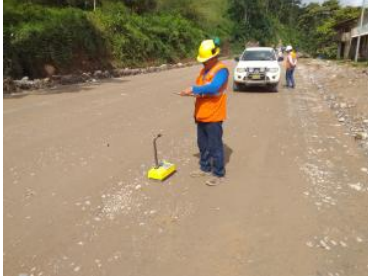
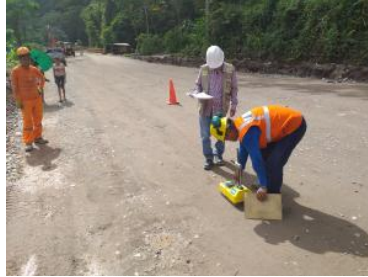
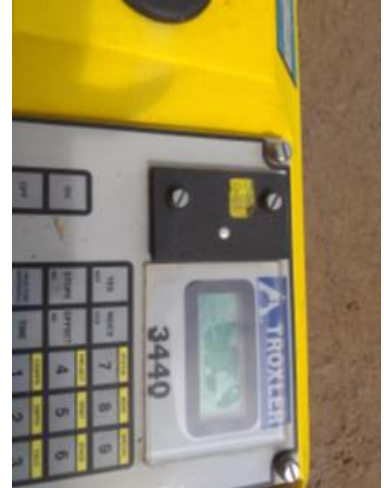
4

En la progresiva Km. 39+675 se esta realizando los ensayos de compactación utilizando densímetro nuclear

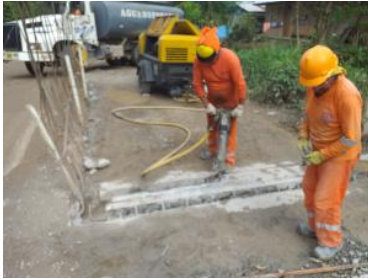
5

CDescripcion _____:
 En la progresiva KM. 39+730 se ubica el puente Pulcachi I , donde se esta demoliendo, la losa de aproximación y sacando la junta de dilatación metálica existente, en el margen izquierdo del puente.

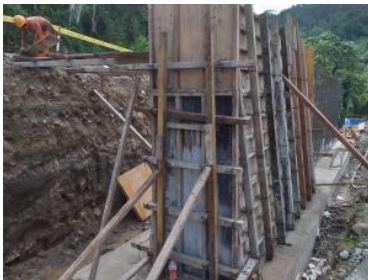
6

CDescripcion _____:
 En la progresiva Km. 40+280 se realiza el encofrado de madera para la construcción de muro ciclopeo

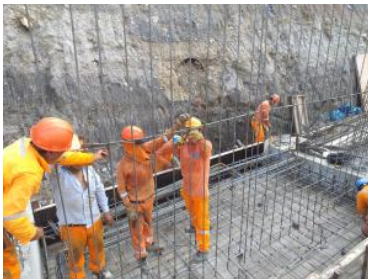
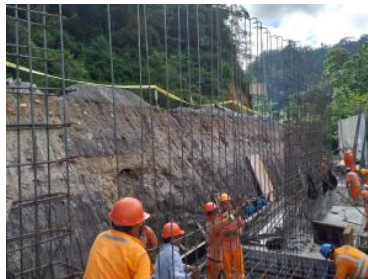
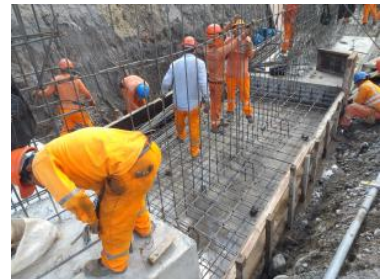
7

CDescripcion _____:
 En la progresiva Km. 40+250 se esta realizando el refuerzo metálico para la construcción de muro de concreto armado.

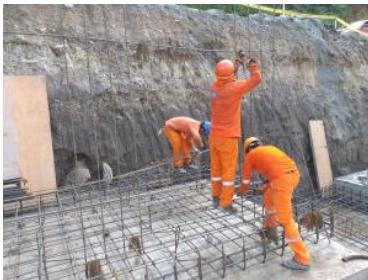
8

CDescripcion _____:
 En la progresiva Km. 40+200 se esta realizando la construcción de referzo metálico para la construcción de muros.

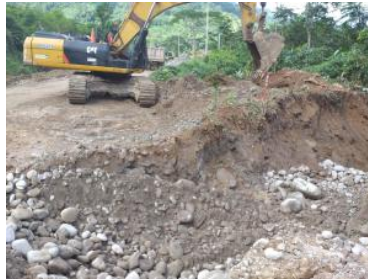
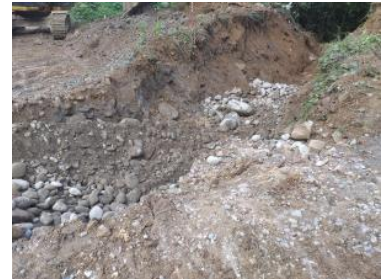
9

CDescripcion_____:
 En la progresiva Km. 40+890 se ha construido un espolón que descargue las aguas hacia el margen izquierdo de la via.

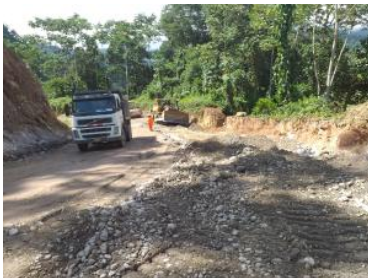
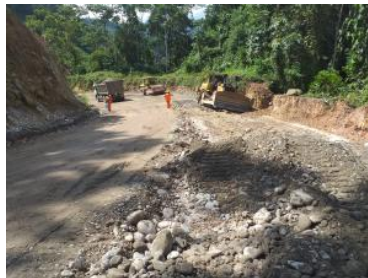
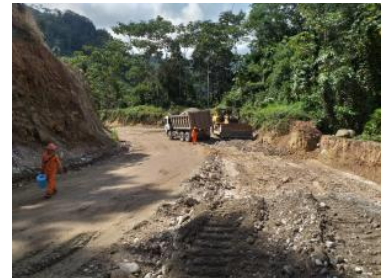
10

CDescripcion_____:
 En las progresivas km. 41+300 se esta realizando el mejoramiento de suelos, en el margen derecho de la via.

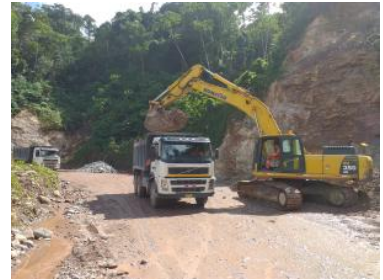
11

En la progresiva km. 41+600 se esta realizando la remoción de derrumbes en la via, utilizando equipo excavador de oruga y volquetes.

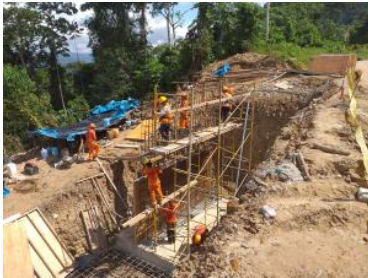
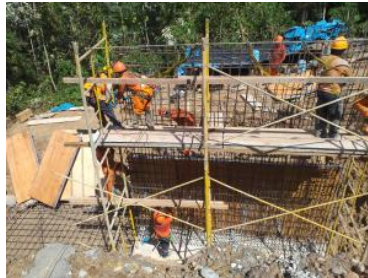
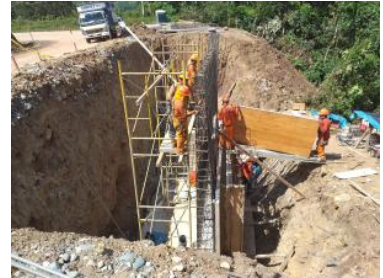
12

En la progresiva Km. 41+710 se esta realizando el refuerzo metálico para la construcción de muros de concreto armado.

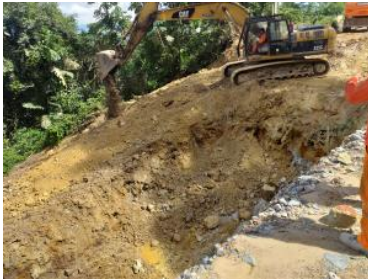
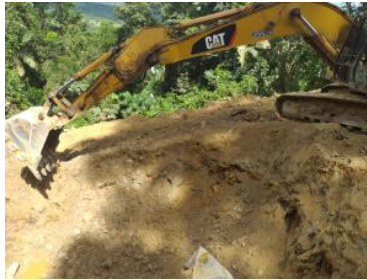
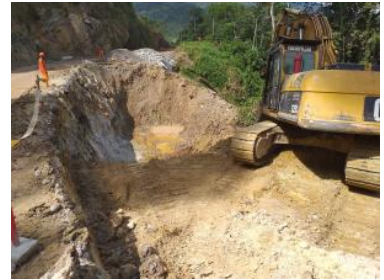
13

CDescripcion_____:
 En la progresiva Km. 41+860 se esta excavando a maquina el lugar donde se construira muros de contención

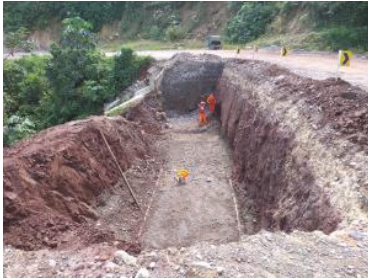
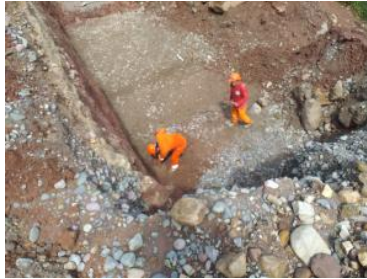
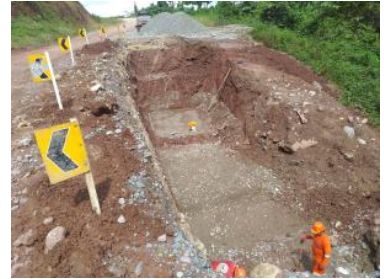
14

CDescripcion_____:
 En la progresiva Km. 43+640 se ha realizado la excavación a maquina para muros, actualmente se excava a mano para dejar la excavación de acuerdo a las medidas exigidas por el expediente.

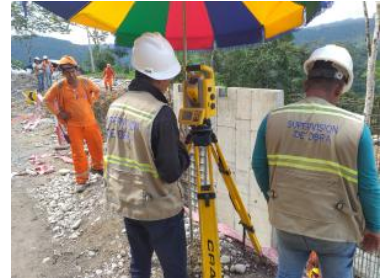
15

En la progresiva Km. 44+665 a 44+697.43, Se observa al Topografo de la Supervisión realizando labores de topografía, utilizando equipos topográficos prestados mientras llegan sus equipos propios. Replanteo de puntos importantes del muro.

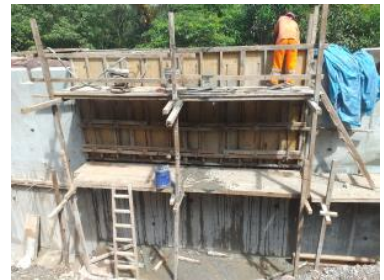
16

En la progresiva Km. 65+120 se esta encofrando con madera para la construcción de muro.

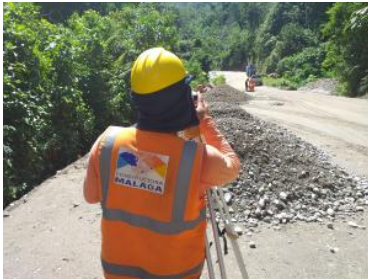
17

CDescripcion_____:
 En la progresiva Km. 69+260 se esta realizando el replanteo de diferentes puntos de la subrasante.

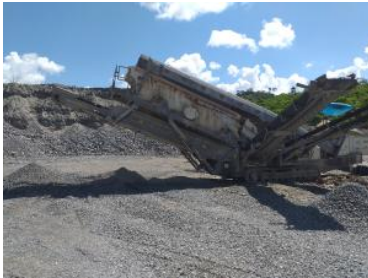
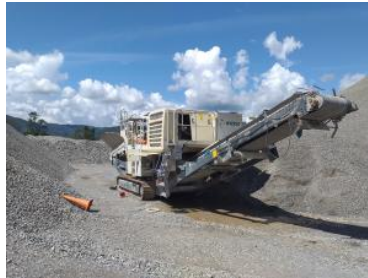
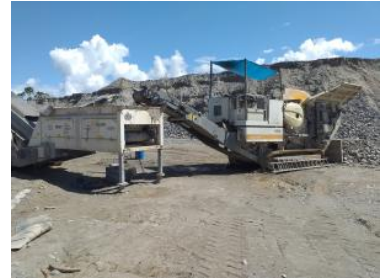
18

CDescripcion_____:
 En la progresiva Km. 86+540 se ubica la cantera donde la zaranda y chancadora estan sin actividad, se le esta realizando mantenimiento correctivo.
