BITACORA ELECTRÓNICA DE OBRA

REGISTRO DE LA BITACORA Y FOTO DEL CUADERNO DE OBRA

Confirma Bitacora: Si	Nro Informe: 100	Fecha Informe: 24-05-2019	Nombre De La Obra: Carretera Juanjui-Tocache, tramo Pizana - La Polvora - Pizarron - Perlamayo - Campanilla	Personal Encargado: BORIS WALTER AYLLÓN CARCELÉN
---------------------------------	----------------------------	-------------------------------------	--	---

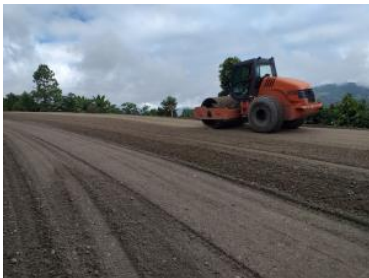
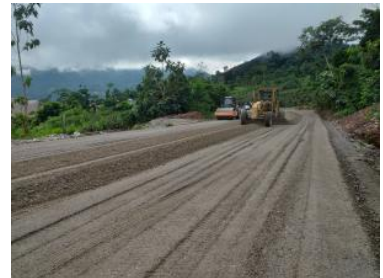
2

Actividades:
 Visita de seguimiento en campo: Construccioon de sub-bases granular desde progresiva 36+000

CDescripcion_____:
 Desde la progresiva 36+000 a la 36+300 se esta colocando la sub-base granular

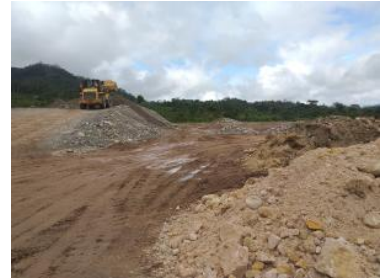
3

Visita de seguimiento en campo: Visita a DME ubicado dentro de sitio de acopio de materiales

Dentro de sitio de acopio de materiales granulares a altura del Km. 36+800 se ubica un lugar DME destinado al acopio de material producto de derrumbes y mejoramiento de suelos.

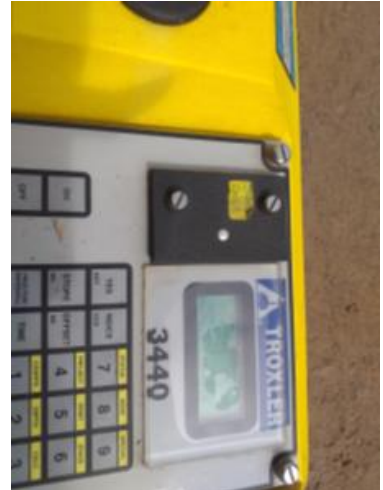
4

Visita de seguimiento en campo: Ensayo de densidad en campo utilizando densímetro nuclear

En la progresiva Km. 39+675 se esta realizando los ensayos de compactación utilizando densímetro nuclear

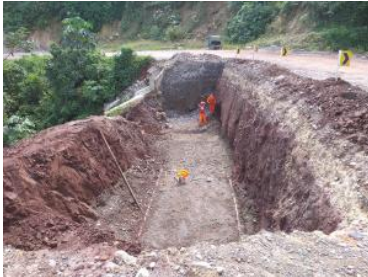
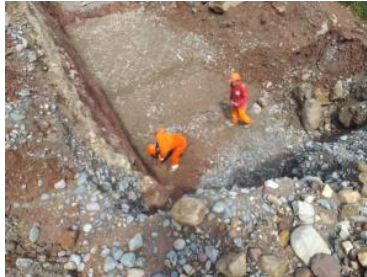
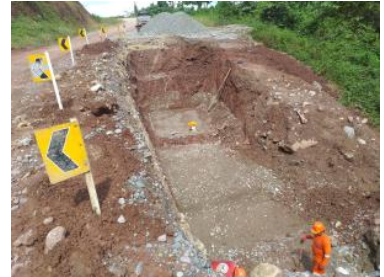
14

Actividades:
 Visita de seguimiento en campo: Excavación para construcción de muros

CDescripcion_____:
 En la progresiva Km. 43+640 se ha realizado la excavación a maquina para muros, actualmente se excava a mano para dejar la excavación de acuerdo a las medidas exigidas por el expediente.
