BITACORA ELECTRÓNICA DE OBRA

REGISTRO DE LA BITACORA Y FOTO DEL CUADERNO DE OBRA

Confirma Bitacora: Si	Nro Informe: 101	Fecha Informe: 25-05-2019	Nombre De La Obra: Carretera Juanjui-Tocache, tramo Pizana - La Polvora - Pizarron - Perlamayo - Campanilla	Personal Encargado: BORIS WALTER AYLLÓN CARCELÉN
---------------------------------	----------------------------	-------------------------------------	--	---

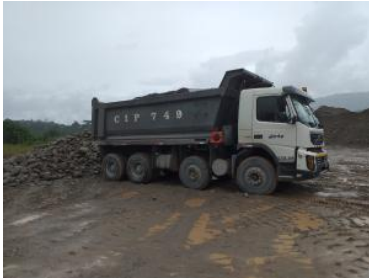
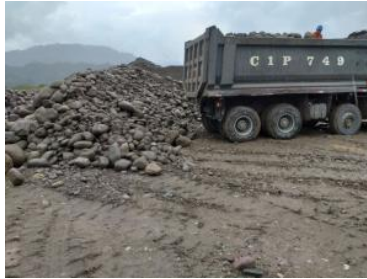
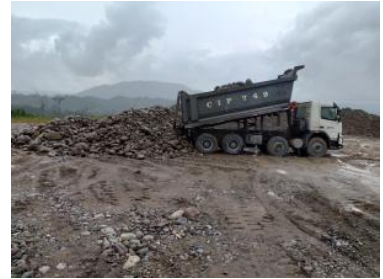
1

Actividades:
 Visita de seguimiento en campo: Transporte de material over

En la progresiva Km. 37+000 se esta acopiando material over , se esta transportando en volquetes desde la cantera Michollo, ubicada desdpues de 1,5 km de la progresiva 0+000

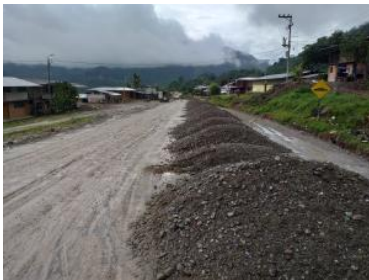
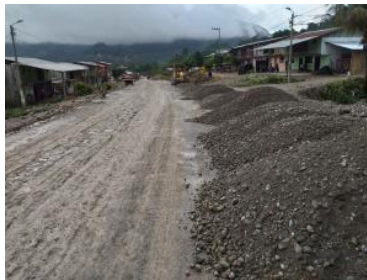
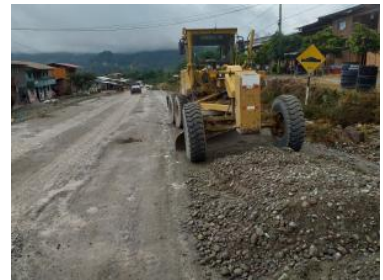
2

Actividades:
 Visita de seguimiento en campo: Colocación de material granular (nivel subrasante)

En la progresiva Km. 37+500 se esta encamellonando el material en toda la vía, para extenderlo con la motoniveladora, para dejarlo a nivel de sub-rasante.

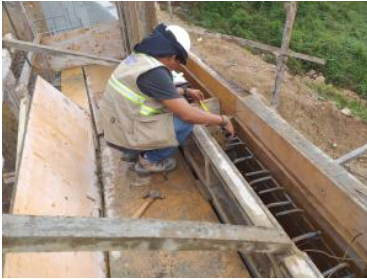
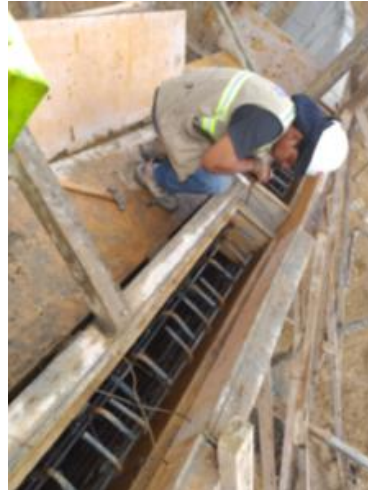
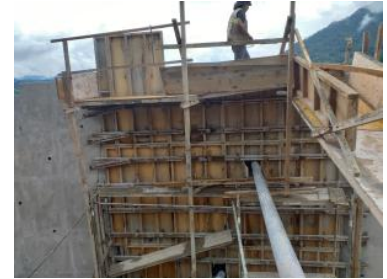
3

Visita de seguimiento en campo: Liberación de encofrado por parte de la supervisión, para el vaciado

En la progresiva Km. 38+340 se esta revisando el encofrado de madera, por parte de la supervisión para autorizar el vaciado del muro de concreto armado.

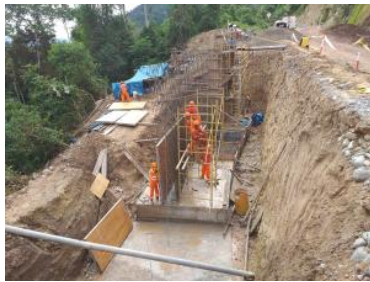
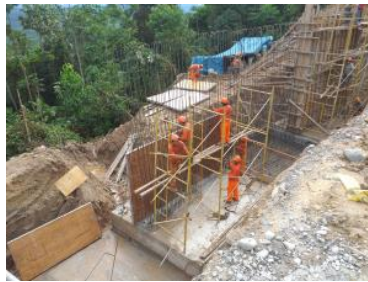
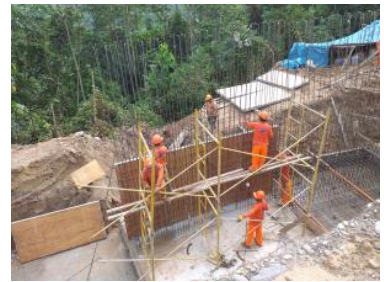
4

Actividades:
 Visita de seguimiento en campo: Refuerzo metálico

CDescripcion _____:
 En la progresiva KM. 41+710 se esta realizando el refuerzo metálico para construcción de muros de concreto armado.

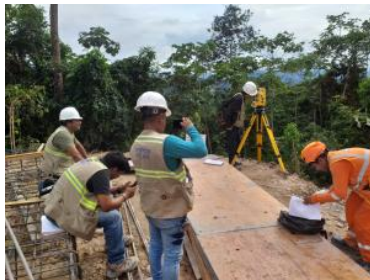
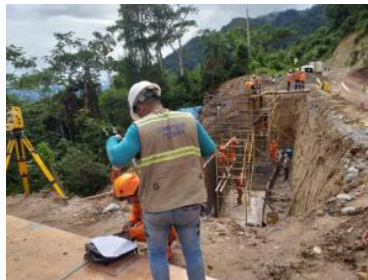
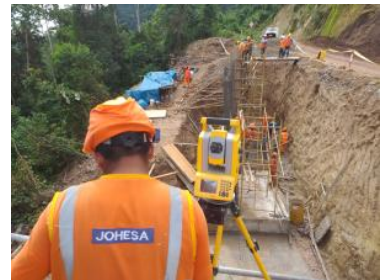
5

Actividades:
 Visita de seguimiento en campo: La supervisión chequea puntos del encofrado para liberación

CDescripcion _____:
 En la progresiva 41+710 la supervisión chequea con equipo topográfico los puntos importantes del encofrado para autorizar el inicio del vaciado.

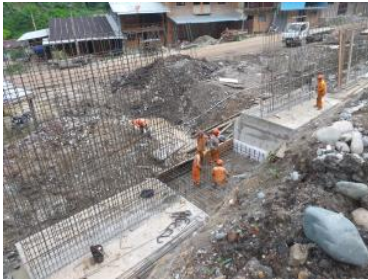
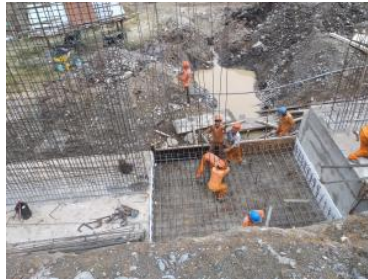
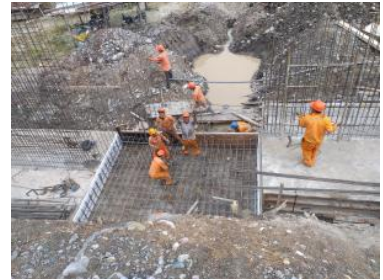
6

Actividades:
Visita de seguimiento en campo: Encofrado de zapata y refuerzo metálico.

En la progresiva Km. 40+150 se esta ejecutando el encofrado de madera para las bases de muros y continuando con la colocación de refuerzo metálico.

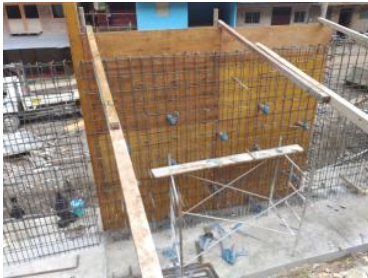
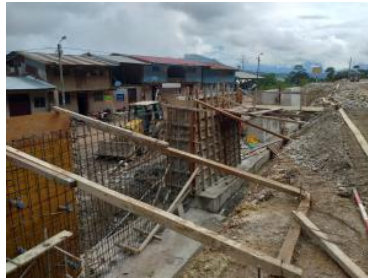
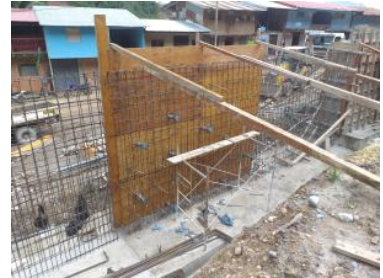
7

Actividades:
Visita de seguimientp en campo: Encofrado de madera

En la progresiva Km. 40+250 se esta encofrando con madera para la construcción de un muro de concreto armado.

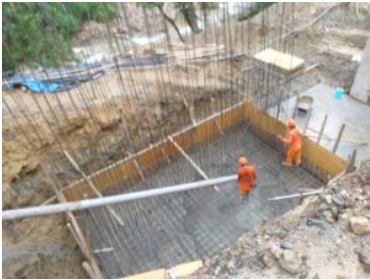
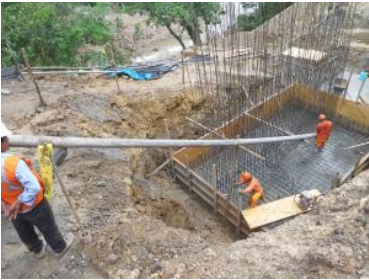
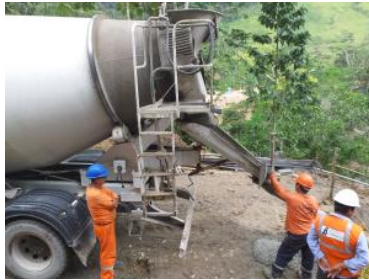
8

Actividades:
Visita de seguimiento en campo: Vaciado de concreto

CDescripcion_____:
En la progresiva Km, 40+177 a la 40+188 se esta realizando el vaciado de 24 M3 de zapata de muro de concreto armado
