BITACORA ELECTRÓNICA DE OBRA

REGISTRO DE LA BITACORA Y FOTO DEL CUADERNO DE OBRA

Confirma Bitacora: Si	Nro Informe: 100	Fecha Informe: 24-05-2019	Nombre De La Obra: Carretera Juanjui-Tocache, tramo Pizana - La Polvora - Pizarron - Perlamayo - Campanilla	Personal Encargado: BORIS WALTER AYLLÓN CARCELÉN
---------------------------------	----------------------------	-------------------------------------	--	---

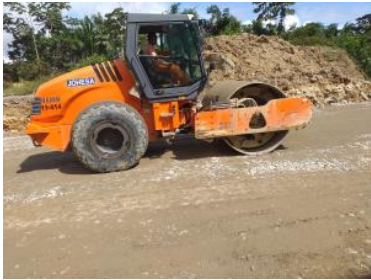
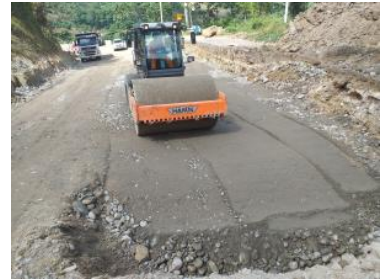
1

Actividades:
 Visita de seguimiento en campo: Mejoramientos de suelo (Compactación)

CDescripcion_____:
 En la progresiva Km. 40+800 se esta compactando el material de relleno a nivel de sub-rasante

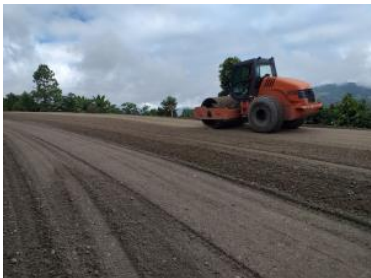
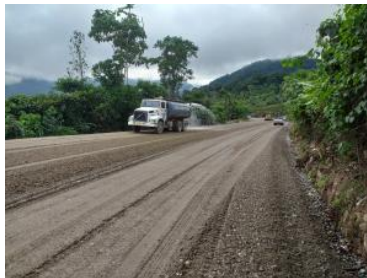
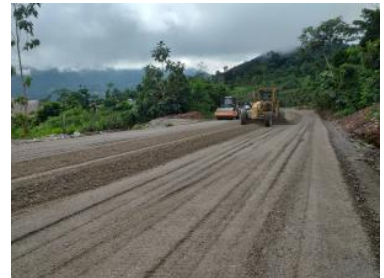
2

Actividades:
 Visita de seguimiento en campo: Construccioon de sub-bases granular desde progresiva 36+000

CDescripcion_____:
 Desde la progresiva 36+000 a la 36+300 se esta colocando la sub-base granular

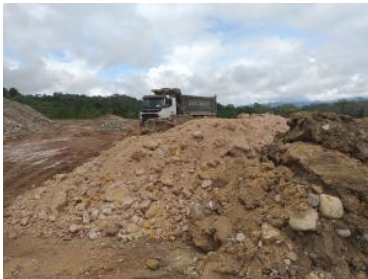
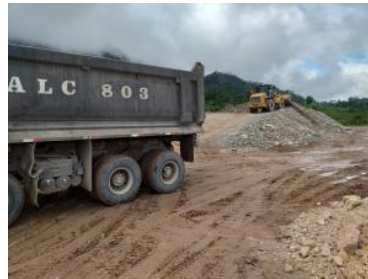
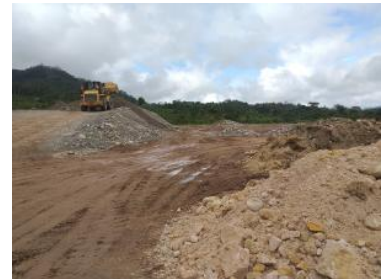
3

Visita de seguimiento en campo: Visita a DME ubicado dentro de sitio de acopio de materiales

Dentro de sitio de acopio de materiales granulares a altura del Km. 36+800 se ubica un lugar DME destinado al acopio de material producto de derrumbes y mejoramiento de suelos.

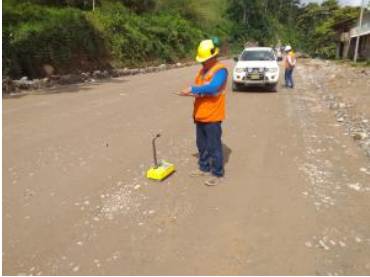
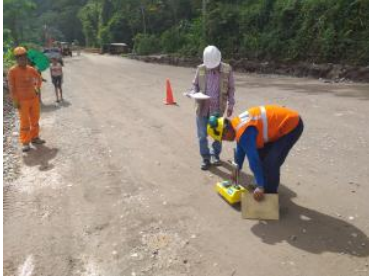
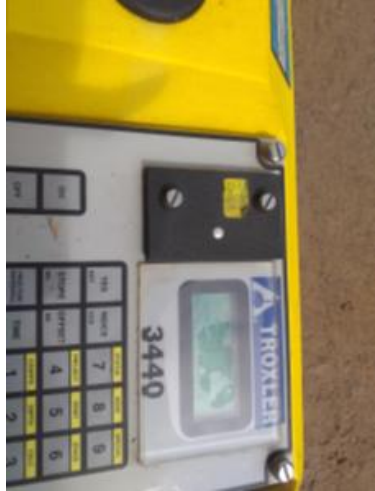
4

Actividades:
Visita de seguimiento en campo: Ensayo de densidad en campo utilizando densímetro nuclear

CDescripcion_____:
En la progresiva Km. 39+675 se esta realizando los ensayos de compactación utilizando densímetro nuclear

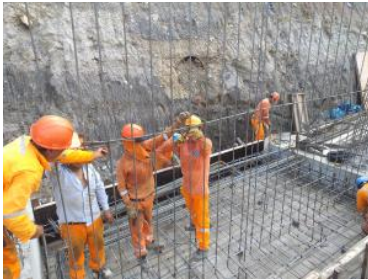
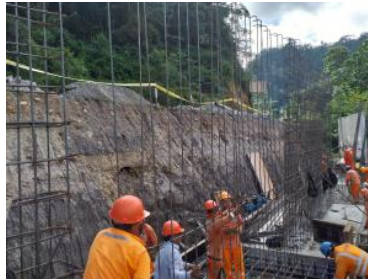
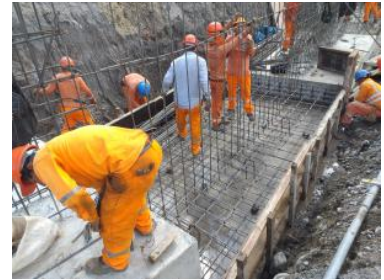
7

Actividades:
 Visita de seguimiento en campo: Refuerzo metálico para muros

CDescripcion _____:
 En la progresiva Km. 40+250 se esta realizando el refuerzo metálico para la construcción de muro de concreto armado.

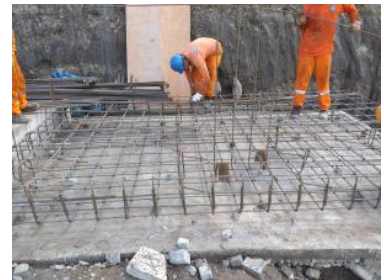
8

Actividades:
 Visita de seguimiento en campo: Refuerzo metálico para muros de concreto armado 40200

CDescripcion _____:
 En la progresiva Km. 40+200 se esta realizando la construcción de referzo metálico para la construcción de muros.

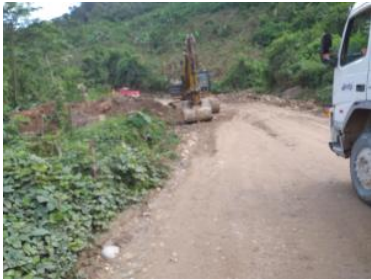
9

Actividades:
 Visita de seguimiento en campo :Mejoramientos de suelos (construcción de espolón)

CDescripcion_____:
 En la progresiva Km. 40+890 se ha construido un espolón que descargue las aguas hacia el margen izquierdo de la via.

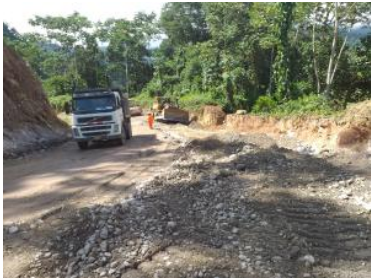
10

Actividades:
 Visita de seguimiento en campo: Mejoramientos de suelos

CDescripcion_____:
 En las progresivas km. 41+300 se esta realizando el mejoramiento de suelos, en el margen derecho de la via.

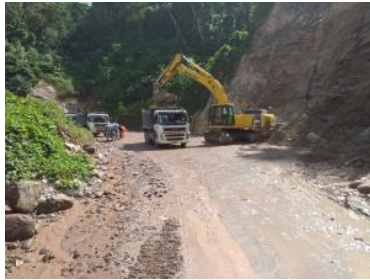
11

Actividades:
 Visita de seguimiento en campo: Remoción de derrumbes

CDescripcion_____:
 En la progresiva km. 41+600 se esta realizando la remoción de derrumbes en la via, utilizando equipo excavador de oruga y volquetes.

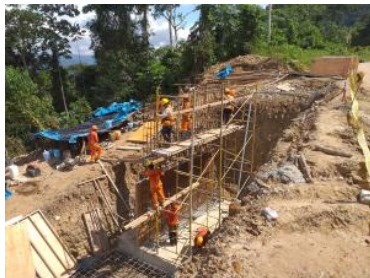
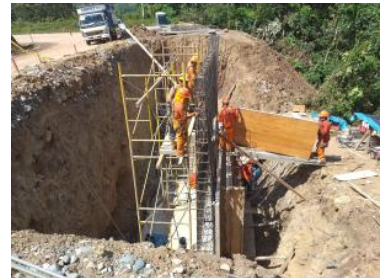
12

Actividades:
 Visita de seguimiento en campo: Refuerzo metálico.

CDescripcion_____:
 En la progresiva Km. 41+710 se esta realizando el refuerzo metálico para la construcción de muros de concreto armado.

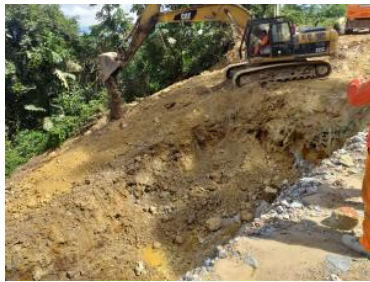
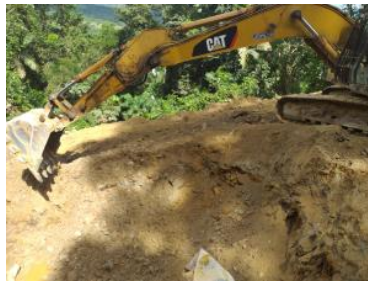
13

Actividades:
Visita de seguimiento en campo: Excavación para construir muro

CDescripcion_____:
En la progresiva Km. 41+860 se esta excavando a maquina el lugar donde se construira muros de contención

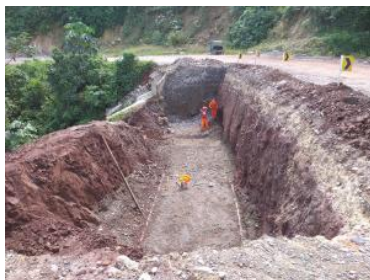
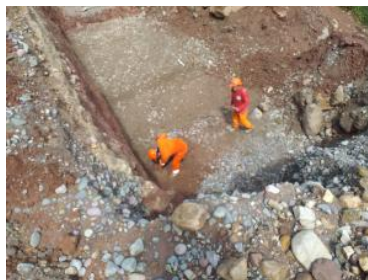
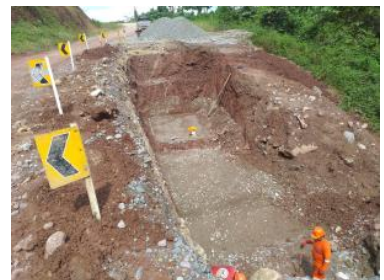
14

Actividades:
Visita de seguimiento en campo: Excavación para construcción de muros

CDescripcion_____:
En la progresiva Km. 43+640 se ha realizado la excavación a maquina para muros, actualmente se excava a mano para dejar la excavación de acuerdo a las medidas exigidas por el expediente.
