BITACORA ELECTRÓNICA DE OBRA

REGISTRO DE LA BITACORA Y FOTO DEL CUADERNO DE OBRA

Confirma Bitacora: Si	Nro Informe: 100	Fecha Informe: 24-05-2019	Nombre De La Obra: Carretera Juanjui-Tocache, tramo Pizana - La Polvora - Pizarron - Perlamayo - Campanilla	Personal Encargado: BORIS WALTER AYLLÓN CARCELÉN
---------------------------------	----------------------------	-------------------------------------	--------------------------------------------------------------------------------------------------------------------------------	---------------------------------------------------------------

Visita de seguimiento en campo donde se verifican las actividades del contrato principal y adicionales aprobados como: Mejoramiento de suelos, construcción de muros, excavación, rellenos, ensayos en campo, etc. y actividades de mantenimiento vial y seguridad como la remoción de derrumbes.

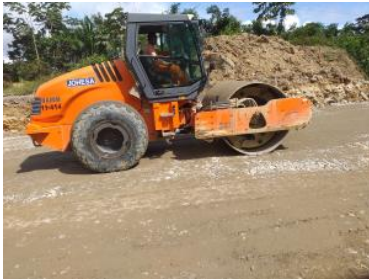
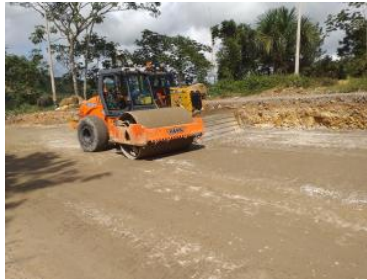
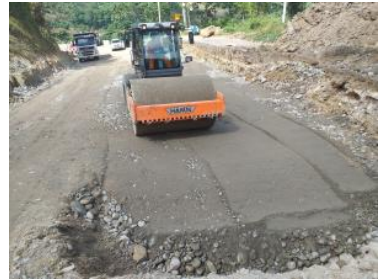
1

Actividades:
 Visita de seguimiento en campo: Mejoramientos de suelo (Compactación)

CDescripcion_____:
 En la progresiva Km. 40+800 se esta compactando el material de relleno a nivel de sub-rasante

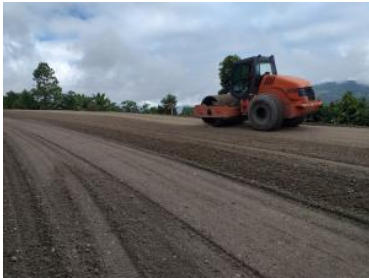
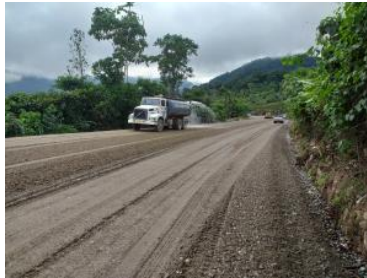
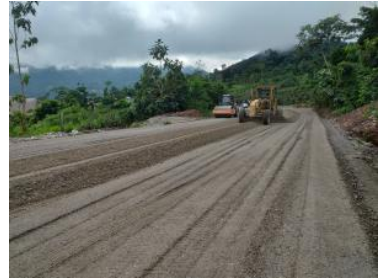
2

Actividades:
 Visita de seguimiento en campo: Construccioon de sub-bases granular desde progresiva 36+000

CDescripcion_____:
 Desde la progresiva 36+000 a la 36+300 se esta colocando la sub-base granular

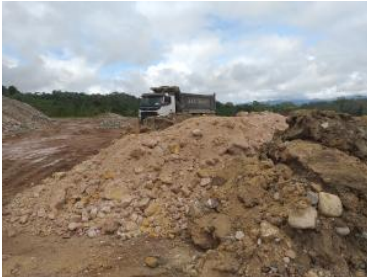
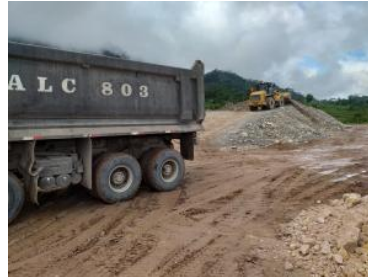
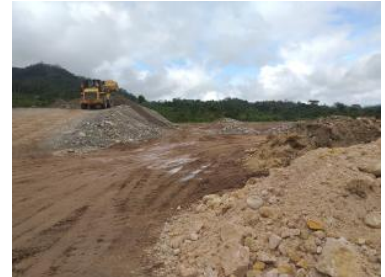
3

Visita de seguimiento en campo: Visita a DME ubicado dentro de sitio de acopio de materiales

Dentro de sitio de acopio de materiales granulares a altura del Km. 36+800 se ubica un lugar DME destinado al acopio de material producto de derrumbes y mejoramiento de suelos.

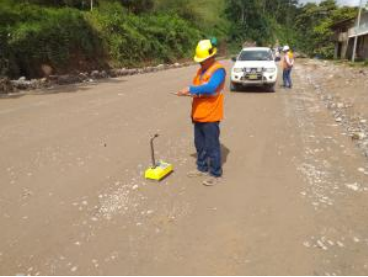
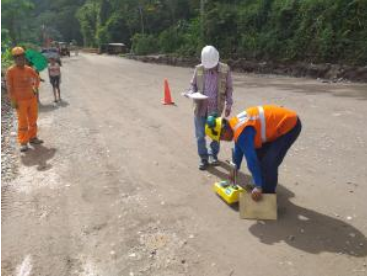
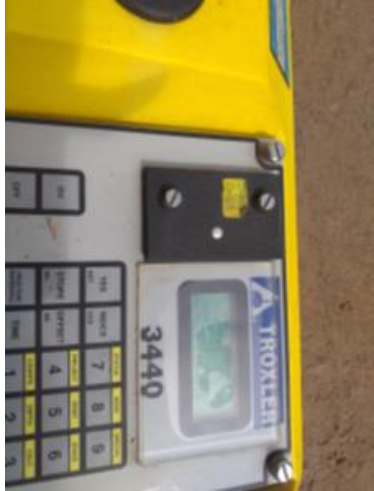
4

Actividades:
Visita de seguimiento en campo: Ensayo de densidad en campo utilizando densímetro nuclear

CDescripcion_____:
En la progresiva Km. 39+675 se esta realizando los ensayos de compactación utilizando densímetro nuclear

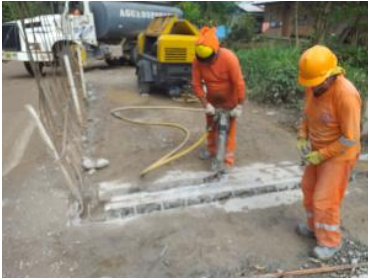
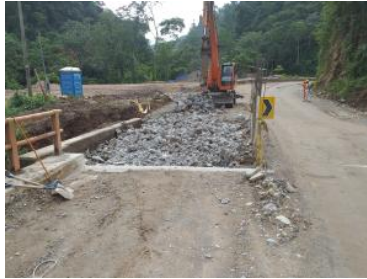
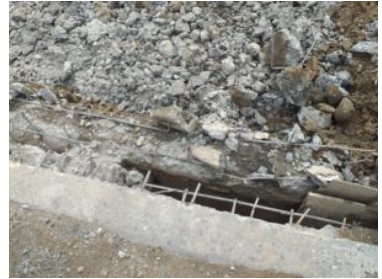
5

Actividades:
 Visita de seguimiento en campo: Demolición Puente Pulcachi 1

CDescripcion _____:
 En la progresiva KM. 39+730 se ubica el puente Pulcachi I , donde se esta demoliendo, la losa de aproximación y sacando la junta de dilatación metálica existente, en el margen izquierdo del puente.

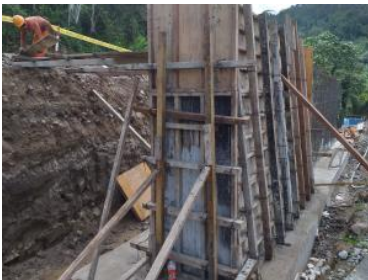
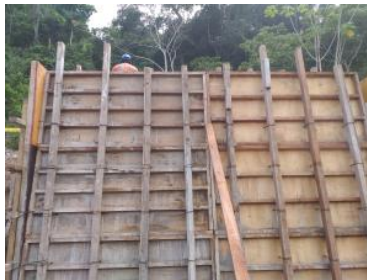
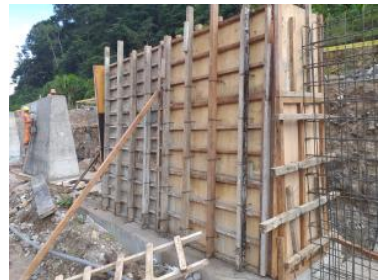
6

Actividades:
 Visita de seguimiento en campo: Encofrado de muro

CDescripcion _____:
 En la progresiva Km. 40+280 se realiza el encofrado de madera para la construcción de muro ciclopeo

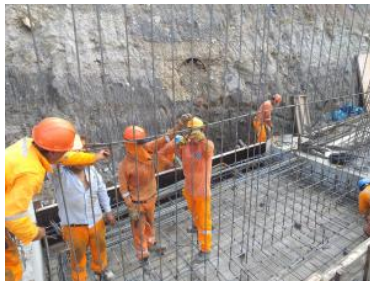
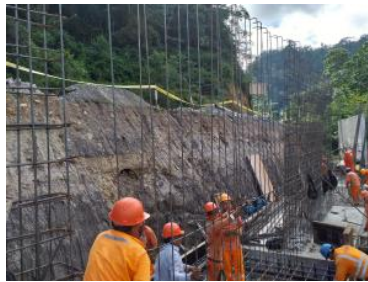
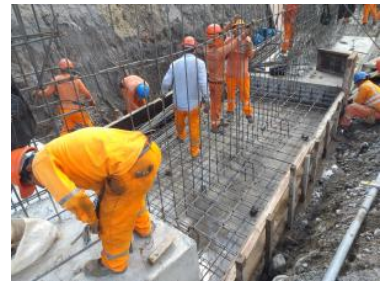
7

Actividades:
 Visita de seguimiento en campo: Refuerzo metálico para muros

CDescripcion _____:
 En la progresiva Km. 40+250 se esta realizando el refuerzo metálico para la construcción de muro de concreto armado.

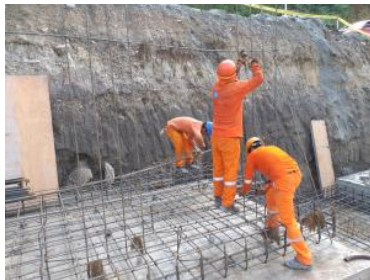
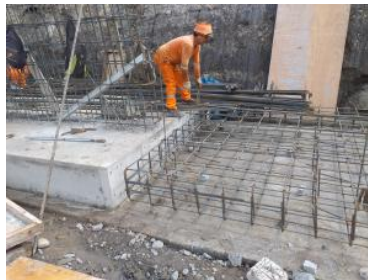
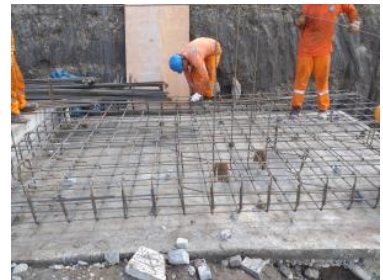
8

Actividades:
 Visita de seguimiento en campo: Refuerzo metálico para muros de concreto armado 40200

CDescripcion _____:
 En la progresiva Km. 40+200 se esta realizando la construcción de referzo metálico para la construcción de muros.

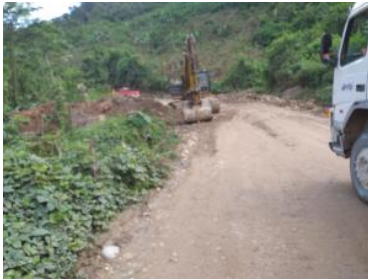
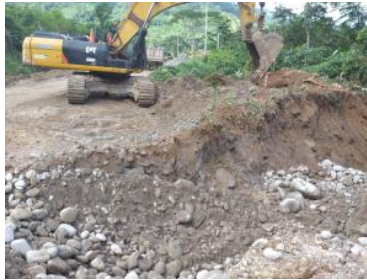
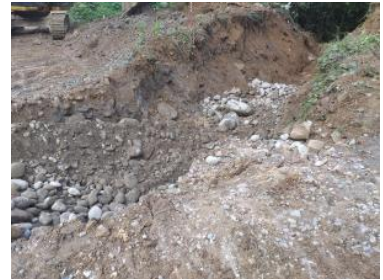
9

Actividades:
 Visita de seguimiento en campo :Mejoramientos de suelos (construcción de espolón)

CDescripcion_____:
 En la progresiva Km. 40+890 se ha construido un espolón que descargue las aguas hacia el margen izquierdo de la via.

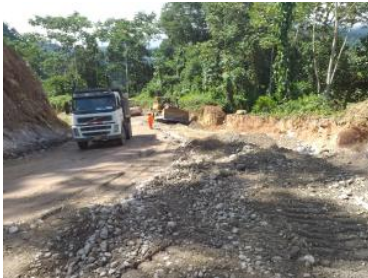
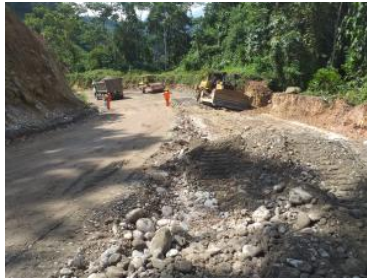
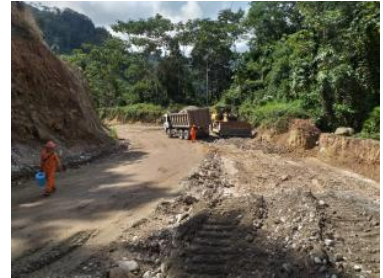
10

Actividades:
 Visita de seguimiento en campo: Mejoramientos de suelos

CDescripcion_____:
 En las progresivas km. 41+300 se esta realizando el mejoramiento de suelos, en el margen derecho de la via.

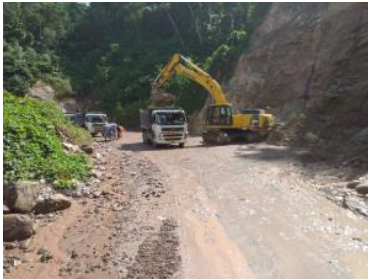
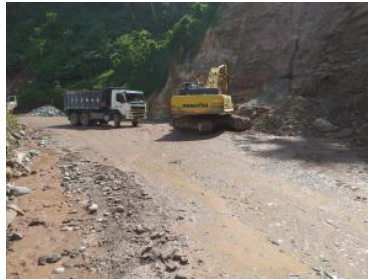
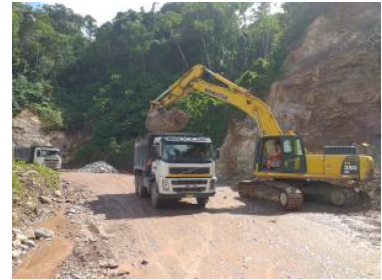
11

Actividades:
 Visita de seguimiento en campo: Remoción de derrumbes

CDescripcion_____:
 En la progresiva km. 41+600 se esta realizando la remoción de derrumbes en la via, utilizando equipo excavador de oruga y volquetes.

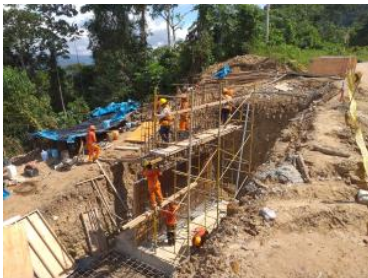
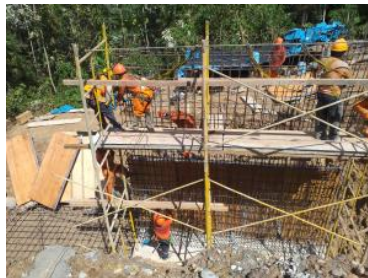
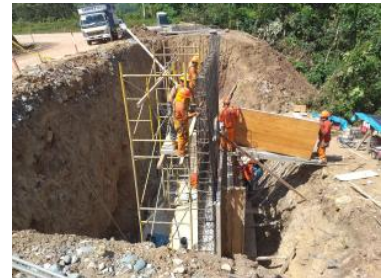
12

Actividades:
 Visita de seguimiento en campo: Refuerzo metálico.

CDescripcion_____:
 En la progresiva Km. 41+710 se esta realizando el refuerzo metálico para la construcción de muros de concreto armado.

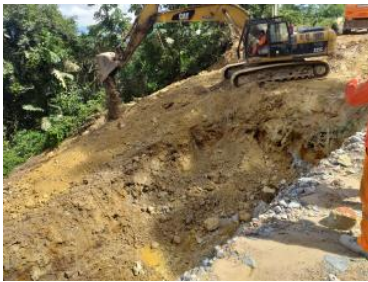
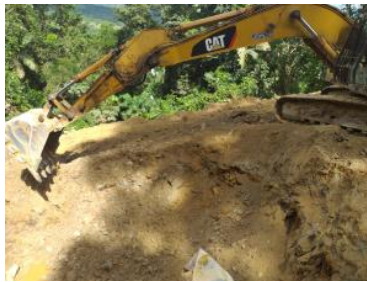
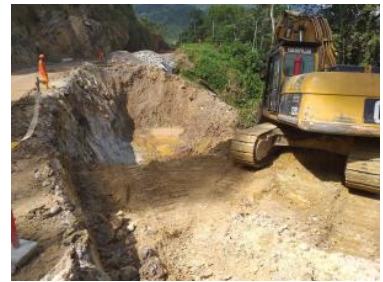
13

Actividades:
Visita de seguimiento en campo: Excavación para construir muro

CDescripcion_____:
En la progresiva Km. 41+860 se esta excavando a maquina el lugar donde se construira muros de contención

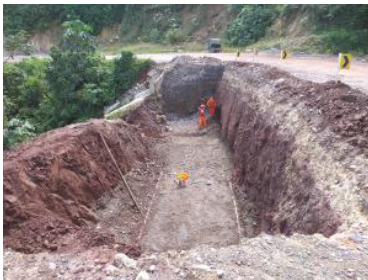
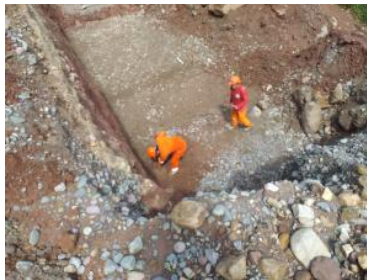
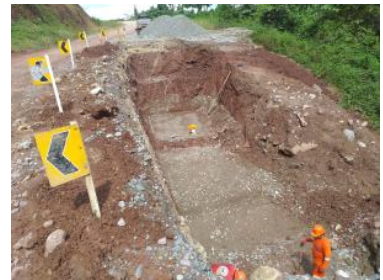
14

Actividades:
Visita de seguimiento en campo: Excavación para construcción de muros

CDescripcion_____:
En la progresiva Km. 43+640 se ha realizado la excavación a maquina para muros, actualmente se excava a mano para dejar la excavación de acuerdo a las medidas exigidas por el expediente.

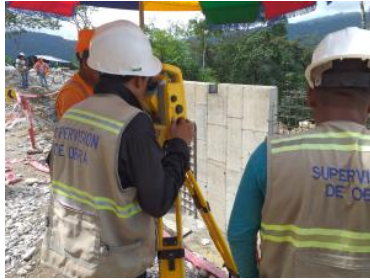
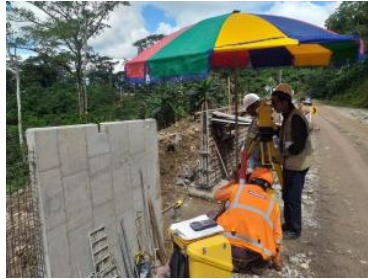
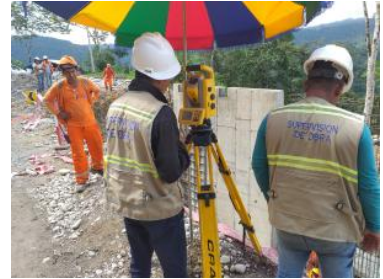
15

Actividades:
Visita de seguimiento en campo: Supervisión realizando labores topográficas

CDescripcion _____:
En la progresiva Km. 44+665 a 44+697.43, Se observa al Topografo de la Supervisión realizando labores de topografía, utilizando equipos topográficos prestados mientras llegan sus equipos propios. Replanteo de puntos importantes del muro.

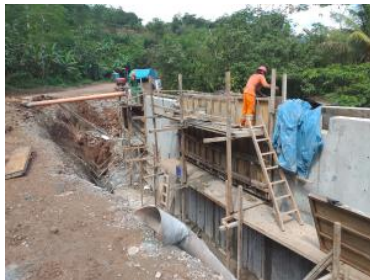
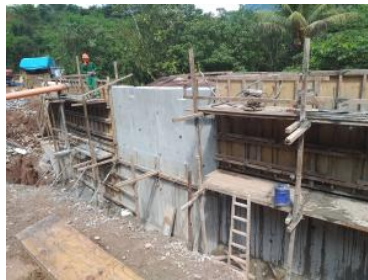
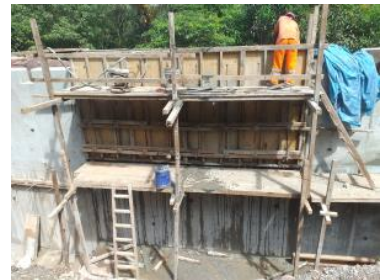
16

Actividades:
Visita de seguimiento en campo: Encofrado para muros

CDescripcion _____:
En la progresiva Km. 65+120 se esta encofrando con madera para la construcción de muro.

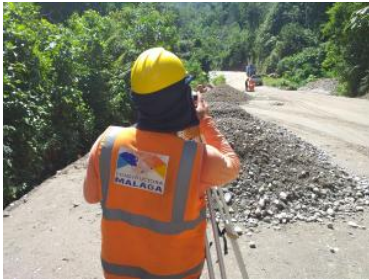
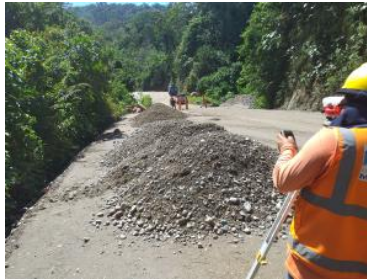
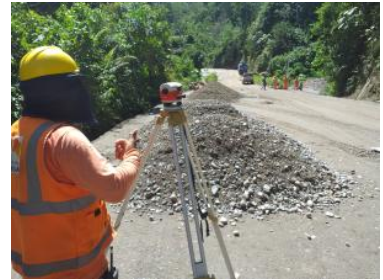
17

Actividades:
 Visita de seguimiento en campo: Replanteo de la subrasante

CDescripcion_____:
 En la progresiva Km. 69+260 se esta realizando el replanteo de diferentes puntos de la subrasante.

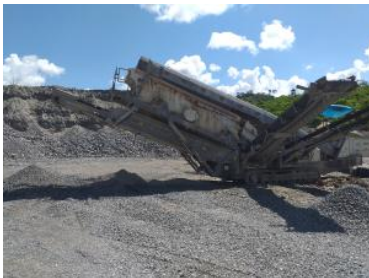
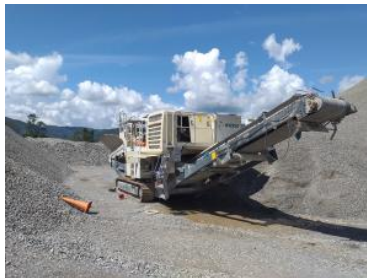
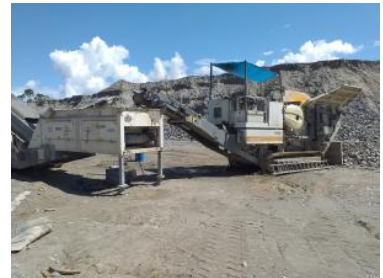
18

Actividades:
 Visita de seguimiento en campo Cantera km. 86+540 (zaranda y chancadora paralizada)

CDescripcion_____:
 En la progresiva Km. 86+540 se ubica la cantera donde la zaranda y chancadora estan sin actividad, se le esta realizando mantenimiento correctivo.
