BITACORA ELECTRÓNICA DE OBRA

Confirma Bitacora: Si	Nro Informe: 100	Fecha Informe: 24-05-2019	Nombre De La Obra: Carretera Juanjui-Tocache, tramo Pizana - La Polvora - Pizarron - Perlamayo - Campanilla	Personal Encargado: BORIS WALTER AYLLÓN CARCELÉN
---------------------------------	----------------------------	-------------------------------------	--	---

Panel Fotográfico de la Bitacora de Obras

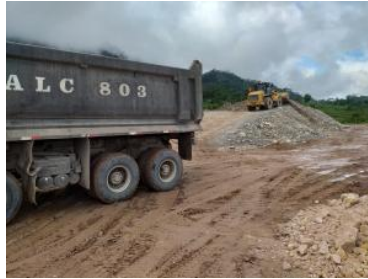
3

Visita de seguimiento en campo: Visita a DME ubicado dentro de sitio de acopio de materiales

Dentro de sitio de acopio de materiales granulares a altura del Km. 36+800 se ubica un lugar DME destinado al acopio de material producto de derrumbes y mejoramiento de suelos.

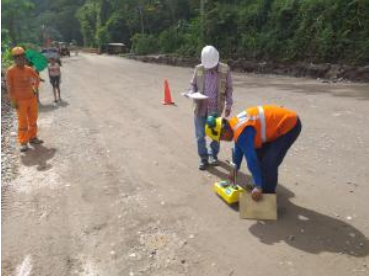
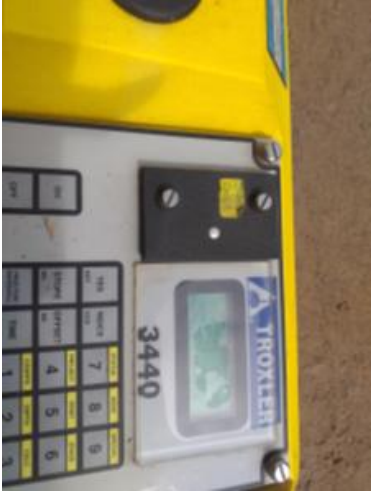
4

Actividades:
Visita de seguimiento en campo: Ensayo de densidad en campo utilizando densímetro nuclear

CDescripcion_____:
En la progresiva Km. 39+675 se esta realizando los ensayos de compactación utilizando densímetro nuclear

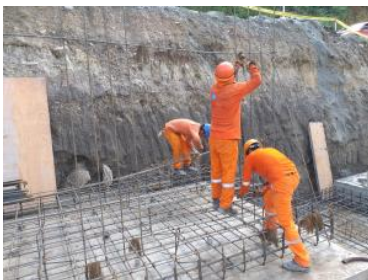
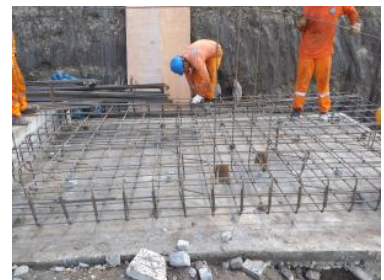
8

Actividades:
 Visita de seguimiento en campo: Refuerzo metálico para muros de concreto armado 40200

CDescripcion _____:
 En la progresiva Km. 40+200 se esta realizando la construcción de referzo metálico para la construcción de muros.

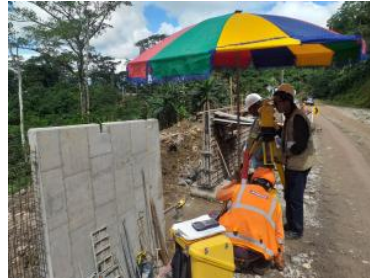
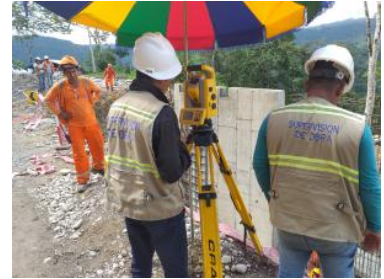
15

Actividades:
 Visita de seguimiento en campo: Supervisión realizando labores topográficas

CDescripcion _____:
 En la progresiva Km. 44+665 a 44+697.43, Se observa al Topografo de la Supervisión realizando labores de topografía, utilizando equipos topográficos prestados mientras llegan sus equipos propios. Replanteo de puntos importantes del muro.

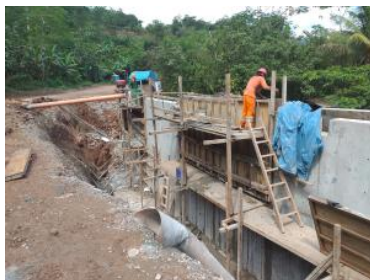
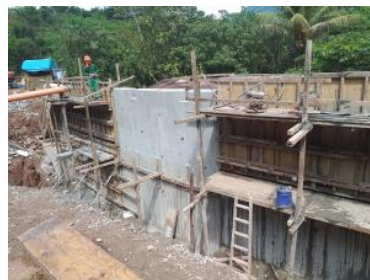
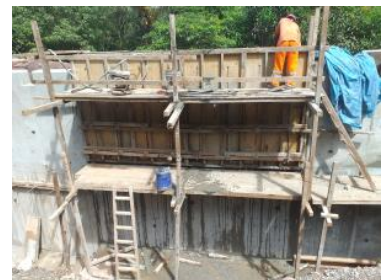
16

Actividades:
 Visita de seguimiento en campo: Encofrado para muros

CDescripcion _____:
 En la progresiva Km. 65+120 se esta encofrando con madera para la construcción de muro.
