BITACORA ELECTRÓNICA DE OBRA

REGISTRO DE LA BITACORA Y FOTO DEL CUADERNO DE OBRA

Confirma Bitacora: Si	Nro Informe: 100	Fecha Informe: 24-05-2019	Nombre De La Obra: Carretera Juanjui-Tocache, tramo Pizana - La Polvora - Pizarron - Perlamayo - Campanilla	Personal Encargado: BORIS WALTER AYLLÓN CARCELÉN
---------------------------------	----------------------------	-------------------------------------	--	---

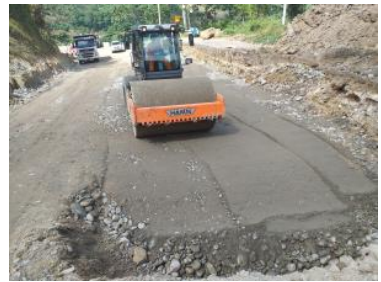
1

Actividades:
Visita de seguimiento en campo: Mejoramientos de suelo (Compactación)

CDescripcion_____:
En la progresiva Km. 40+800 se esta compactando el material de relleno a nivel de sub-rasante

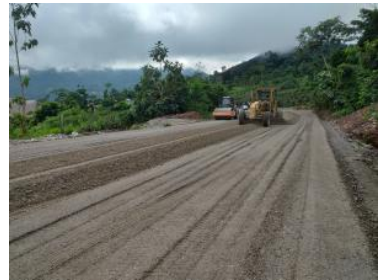
2

Actividades:
Visita de seguimiento en campo: Construccioon de sub-bases granular desde progresiva 36+000

CDescripcion_____:
Desde la progresiva 36+000 a la 36+300 se esta colocando la sub-base granular

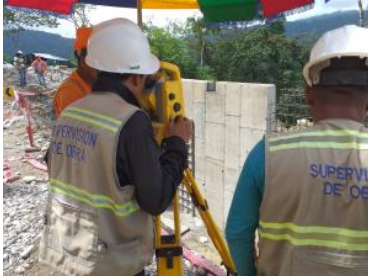
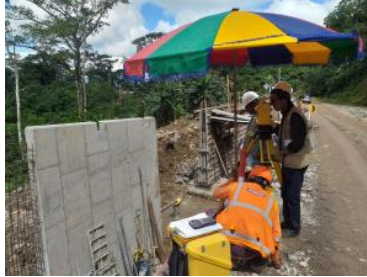
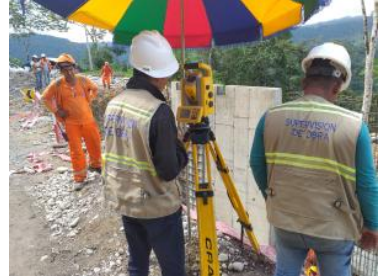
15

Actividades:
Visita de seguimiento en campo: Supervisión realizando labores topográficas

CDescripcion _____:
En la progresiva Km. 44+665 a 44+697.43, Se observa al Topografo de la Supervisión realizando labores de topografía, utilizando equipos topográficos prestados mientras llegan sus equipos propios.Replanteo de puntos importantes del muro.

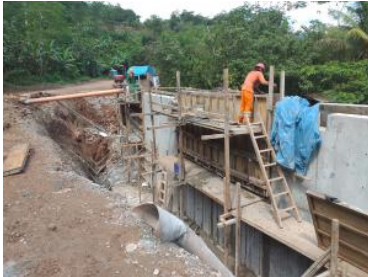
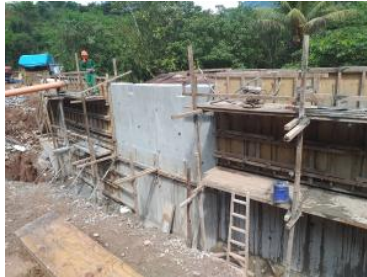
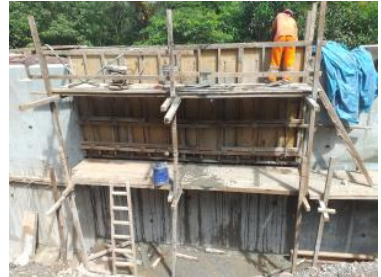
16

Actividades:
Visita de seguimiento en campo: Encofrado para muros

CDescripcion _____:
En la progresiva Km. 65+120 se esta encofrando con madera para la construcción de muro.
