## BITACORA ELECTRÓNICA DE OBRA

### REGISTRO DE LA BITACORA Y FOTO DEL CUADERNO DE OBRA

<b>Confirma Bitacora:</b>	<b>Nro Informe:</b>	<b>Fecha Informe:</b>	<b>Nombre De La Obra:</b>	<b>Personal Encargado:</b>
Si	100	24-05-2019	Carretera Juanjui-Tocache, tramo Pizana - La Polvora - Pizarron - Perlamayo - Campanilla	BORIS WALTER AYLLÓN CARCELÉN

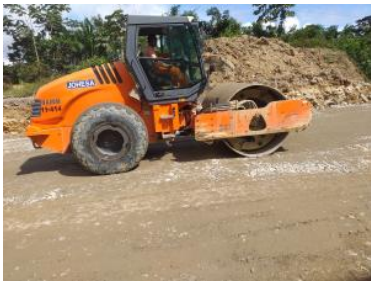
**CDescripcion\_\_\_\_\_:**  
 En la progresiva Km. 40+800 se esta compactando el material de relleno a nivel de sub-rasante

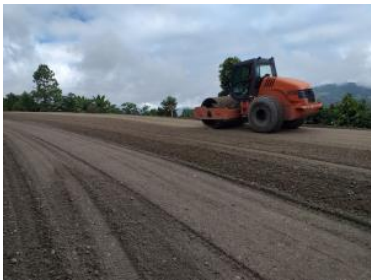
**CDescripcion\_\_\_\_\_:**  
 Desde la progresiva 36+000 a la 36+300 se esta colocando la sub-base granular

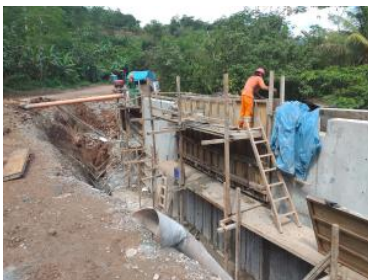
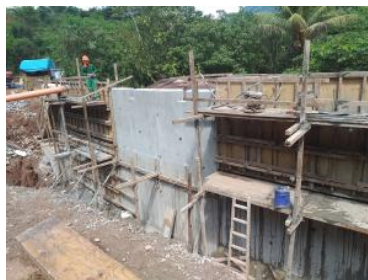
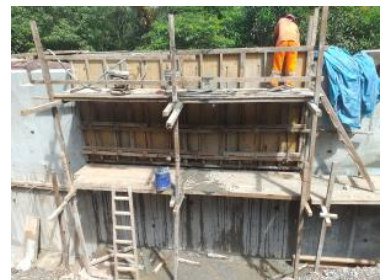
**CDescripcion** \_\_\_\_\_:  
En la progresiva Km. 65+120 se esta encofrando con madera para la construcción de muro.

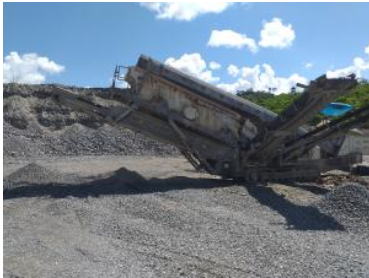
**CDescripcion\_\_\_\_\_:**  
 En la progresiva Km. 86+540 se ubica la cantera donde la zaranda y chancadora estan sin actividad, se le esta realizando mantenimiento correctivo.
