BITACORA ELECTRÓNICA DE OBRA

REGISTRO DE LA BITACORA Y FOTO DEL CUADERNO DE OBRA

Confirma Bitacora: Si	Nro Informe: 92	Fecha Informe: 24-05-2019	Nombre De La Obra: Carretera Moquegua - Omate - Arequipa Tramo: II km. 35 al km. 153,50	Personal Encargado: LUZMILA GUERRA MOTTA
---------------------------------	---------------------------	-------------------------------------	---	--

Labores realizadas respecto a la ejecución contractual y de reconstrucción de obra.

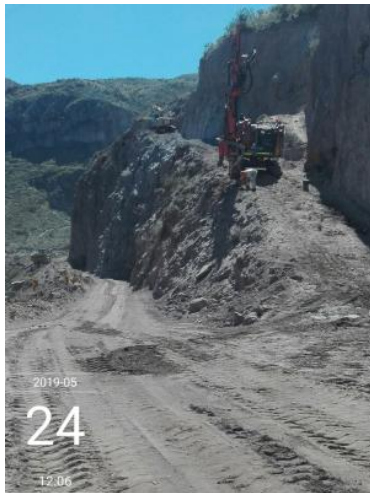
Foto1:

- Con el apoyo de una excavadora sobre orugas y un tractor neumático se realiza trabajos de desquinche de talud superior, limpieza de banqueteta y de plataforma (fotos N°s 1, 2 y 3).
- El material del talud superior continua cediendo hacia la plataforma debido al movimiento de tierras producto de la voladura de rocas realizada (foto N° 3)
- Con el apoyo de una rock drill sobre orugas se realiza perforaciones en el talud superior – banqueteta conformada (foto N° 1)
- Piedras y material producto de la voladura de rocas y la limpieza en ejecución viene cayendo hacia el talud inferior generando falsos rellenos e impacto ambiental negativo (foto N° 2).
- Señalización de seguridad y vigías con radios al inicio y final del tramo intervenido en la dirección del tránsito vehicular, cuentan con AST llenado y firmado por el Supervisor de Seguridad.

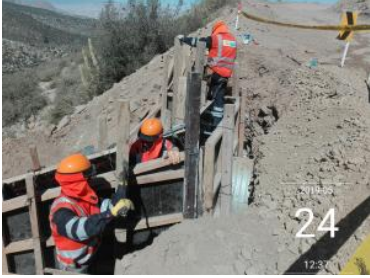
Foto1:

- Solaqueado en cabezal de ingreso (foto N° 2).
- Tubería hacia cabezal de ingreso expuesta en longitud aproximada de 2.00 m (foto N° 2).
- Encofrado de cabezal de salida (Fotos N°s 1 y 3)
- Señalización de seguridad y vigías con radios al inicio y final del tramo intervenido en la dirección del tránsito vehicular.

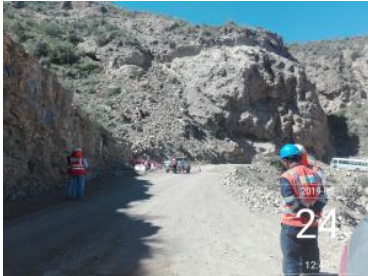
Foto1:

- Una ambulancia, con paramédico.
- Cerradura de vía en un radio de 500 m para personal (señalización al inicio y final del área de trabajo) con vigías implementados con sus respectivos radios (foto N° 1)
- Barrido de área de voladura.
- Se cuenta con los protocolos de trabajo como los procedimientos específicos de trabajo (PETS), Análisis de Seguridad de Trabajo (AST), IPER los cuales fueron verificados por el especialista en Seguridad y Salud Ocupacional Tommy Reusche López de la Supervisión de obra.
- Se presenta una vista panorámica del estado situacional de la zona antes de voladura a fin de realizar un comparativo con las posibles afectaciones medio ambientales y/o caídas de piedras y material en el talud inferior generando falsos rellenos (foto N° 2), sin embargo de acuerdo al protocolo de voladura el material promedio a remover será de 920 m³ aproximadamente. (foto N° 3)
