## BITACORA ELECTRÓNICA DE OBRA

### REGISTRO DE LA BITACORA Y FOTO DEL CUADERNO DE OBRA

<b>Confirma Bitacora:</b> Si	<b>Nro Informe:</b> 100	<b>Fecha Informe:</b> 24-05-2019	<b>Nombre De La Obra:</b> Carretera Juanjui-Tocache, tramo Pizana - La Polvora - Pizarron - Perlamayo - Campanilla	<b>Personal Encargado:</b> BORIS WALTER AYLLÓN CARCELÉN
---------------------------------	----------------------------	-------------------------------------	--	---

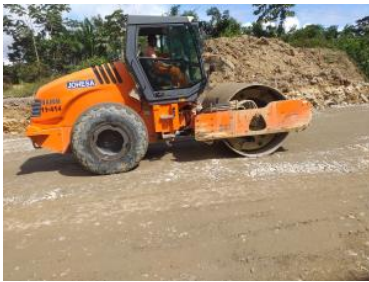
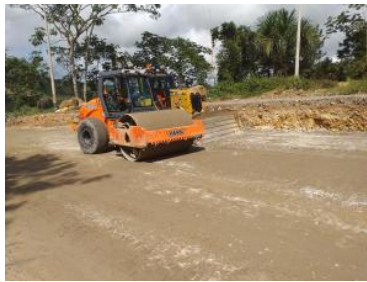
1

**Actividades:**  
 Visita de seguimiento en campo: Mejoramientos de suelo ( Compactación )

**CDescripcion\_\_\_\_\_:**  
 En la progresiva Km. 40+800 se esta compactando el material de relleno a nivel de sub-rasante

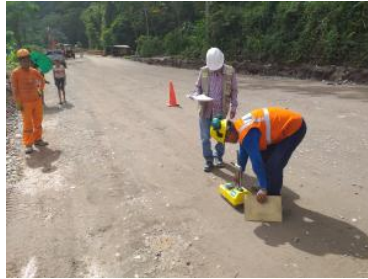
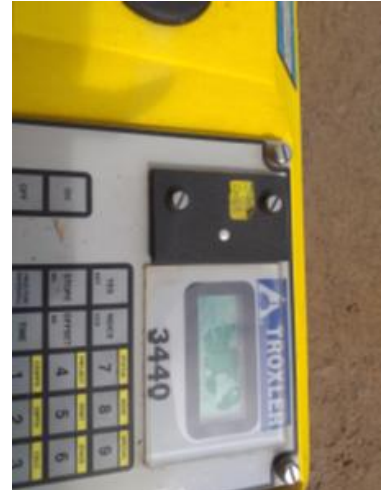
4

Visita de seguimiento en campo: Ensayo de densidad en campo utilizando densímetro nuclear

En la progresiva Km. 39+675 se esta realizando los ensayos de compactación utilizando densímetro nuclear

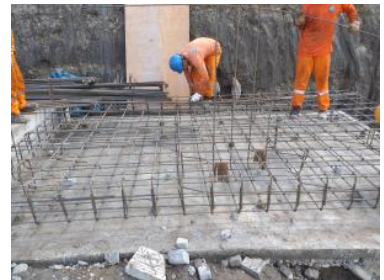
8

**Actividades:**  
 Visita de seguimiento en campo: Refuerzo metálico para muros de concreto armado 40200

**CDescripcion** \_\_\_\_\_:  
 En la progresiva Km. 40+200 se esta realizando la construcción de referzo metálico para la construcción de muros.

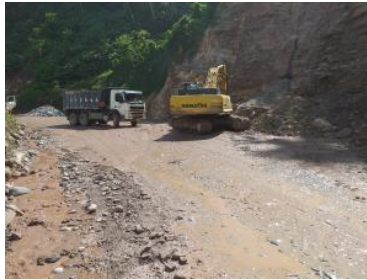
11

**Actividades:**  
Visita de seguimiento en campo: Remoción de derrumbes

**CDescripcion\_\_\_\_\_:**  
En la progresiva km. 41+600 se esta realizando la remoción de derrumbes en la via, utilizando equipo excavador de oruga y volquetes.

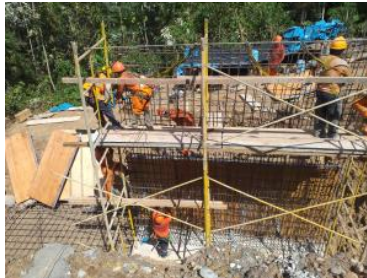
12

**Actividades:**  
Visita de seguimiento en campo: Refuerzo metálico.

**CDescripcion\_\_\_\_\_:**  
En la progresiva Km. 41+710 se esta realizando el refuerzo metálico para la construcción de muros de concreto armado.

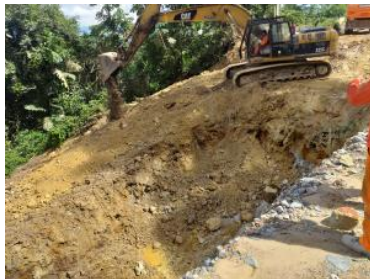
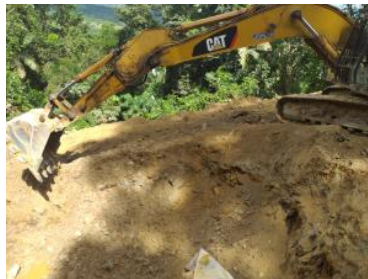
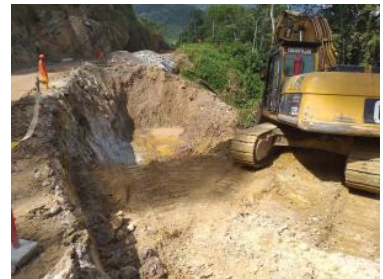
13

**Actividades:**  
 Visita de seguimiento en campo: Excavación para construir muro

**CDescripcion\_\_\_\_\_:**  
 En la progresiva Km. 41+860 se esta excavando a maquina el lugar donde se construira muros de contención

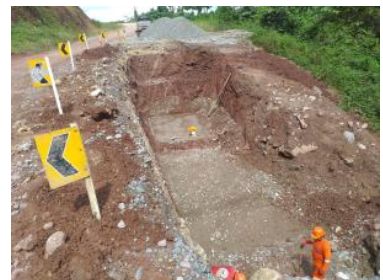
14

**Actividades:**  
 Visita de seguimiento en campo: Excavación para construcción de muros

**CDescripcion\_\_\_\_\_:**  
 En la progresiva Km. 43+640 se ha realizado la excavación a maquina para muros, actualmente se excava a mano para dejar la excavación de acuerdo a las medidas exigidas por el expediente.

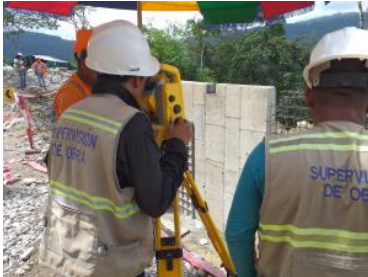
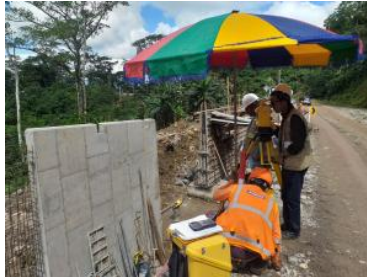
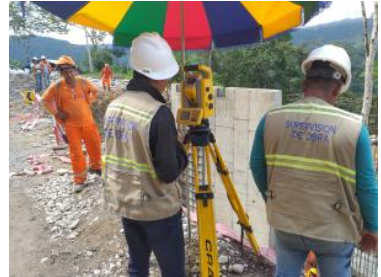
15

**Actividades:**  
Visita de seguimiento en campo: Supervisión realizando labores topográficas

**CDescripcion** \_\_\_\_\_:  
En la progresiva Km. 44+665 a 44+697.43, Se observa al Topografo de la Supervisión realizando labores de topografía, utilizando equipos topográficos prestados mientras llegan sus equipos propios.Replanteo de puntos importantes del muro.

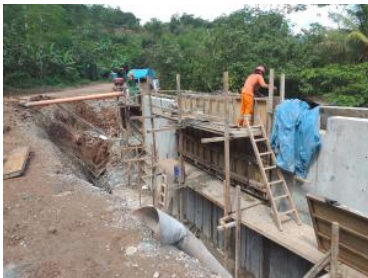
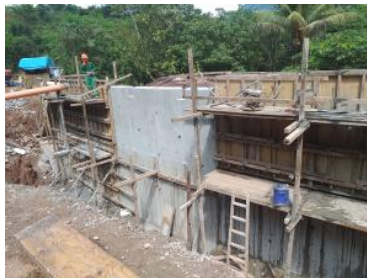
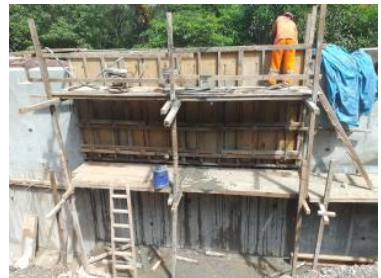
16

**Actividades:**  
Visita de seguimiento en campo: Encofrado para muros

**CDescripcion** \_\_\_\_\_:  
En la progresiva Km. 65+120 se esta encofrando con madera para la construcción de muro.

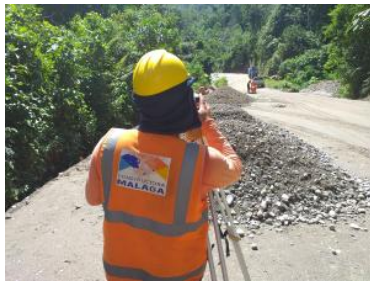
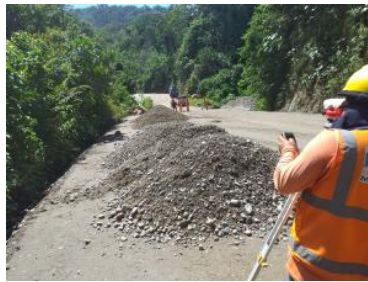
17

**Actividades:**  
 Visita de seguimiento en campo: Replanteo de la subrasante

**CDescripcion\_\_\_\_\_:**  
 En la progresiva Km. 69+260 se esta realizando el replanteo de diferentes puntos de la subrasante.

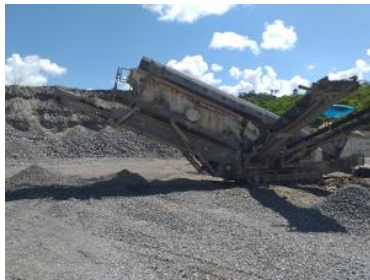
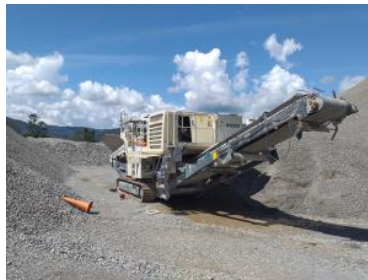
18

**Actividades:**  
 Visita de seguimiento en campo Cantera km. 86+540 (zaranda y chancadora paralizada)

**CDescripcion\_\_\_\_\_:**  
 En la progresiva Km. 86+540 se ubica la cantera donde la zaranda y chancadora estan sin actividad, se le esta realizando mantenimiento correctivo.
