## BITACORA ELECTRÓNICA DE OBRA

### REGISTRO DE LA BITACORA Y FOTO DEL CUADERNO DE OBRA

<b>Confirma Bitacora:</b> Si	<b>Nro Informe:</b> 100	<b>Fecha Informe:</b> 24-05-2019	<b>Nombre De La Obra:</b> Carretera Juanjui-Tocache, tramo Pizana - La Polvora - Pizarron - Perlamayo - Campanilla	<b>Personal Encargado:</b> BORIS WALTER AYLLÓN CARCELÉN
---------------------------------	----------------------------	-------------------------------------	--	---

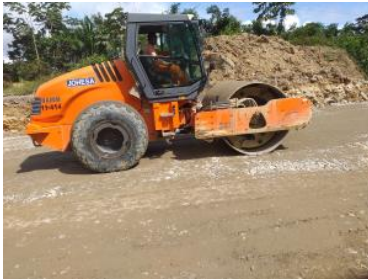
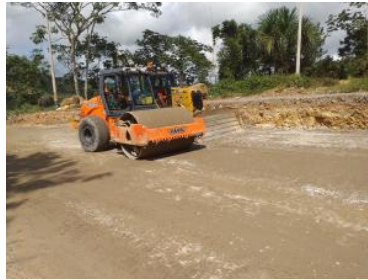
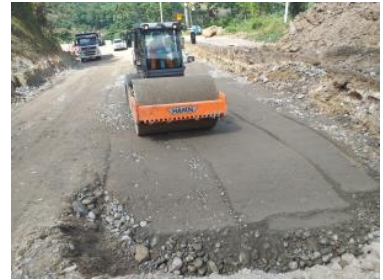
1

**CDescripcion\_\_\_\_\_:**  
 En la progresiva Km. 40+800 se esta compactando el material de relleno a nivel de sub-rasante

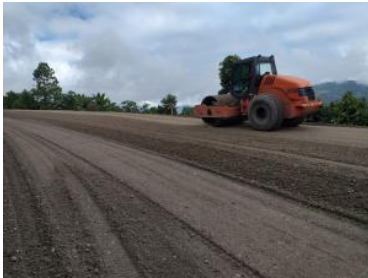
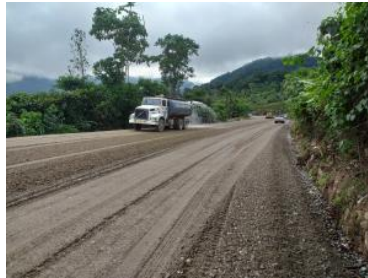
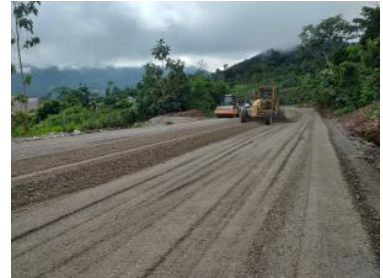
2

**CDescripcion\_\_\_\_\_:**  
 Desde la progresiva 36+000 a la 36+300 se esta colocando la sub-base granular

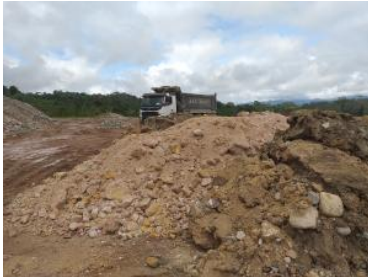
3

Dentro de sitio de acopio de materiales granulares a altura del Km. 36+800 se ubica un lugar DME destinado al acopio de material producto de derrumbes y mejoramiento de suelos.

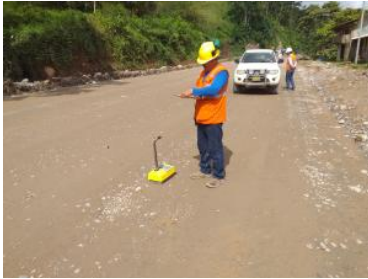
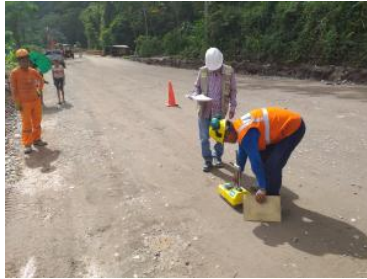
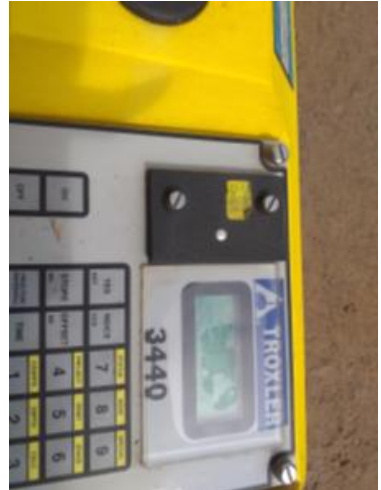
4

En la progresiva Km. 39+675 se esta realizando los ensayos de compactación utilizando densímetro nuclear

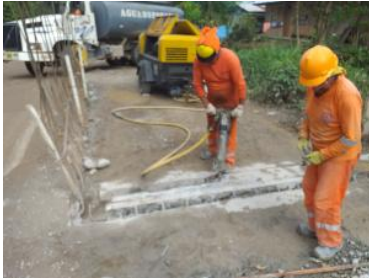
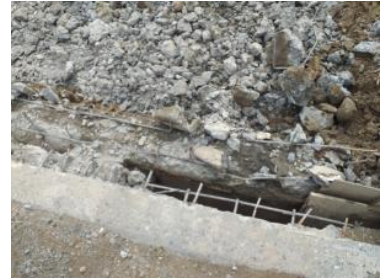
5

En la progresiva KM. 39+730 se ubica el puente Pulcachi I , donde se esta demoliendo, la losa de aproximación y sacando la junta de dilatación metálica existente, en el margen izquierdo del puente.

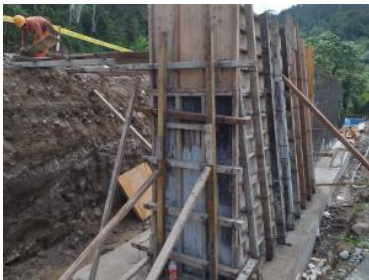
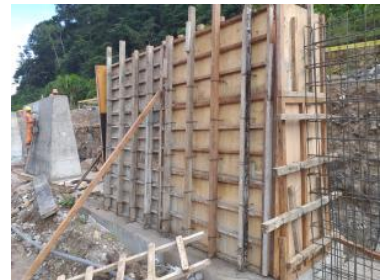
6

En la progresiva Km. 40+280 se realiza el encofrado de madera para la construcción de muro ciclopeo

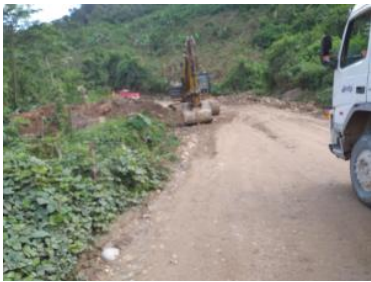
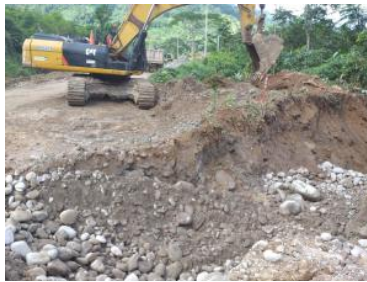
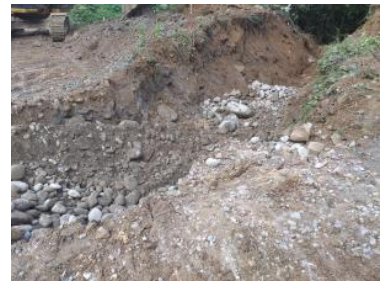
9

**CDescripcion\_\_\_\_\_:**  
 En la progresiva Km. 40+890 se ha construido un espolón que descargue las aguas hacia el margen izquierdo de la via.

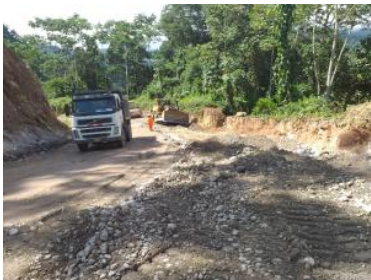
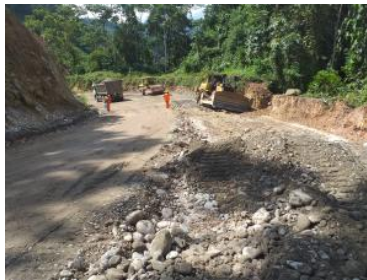
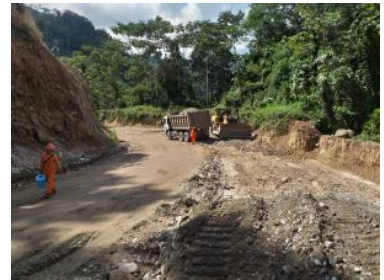
10

**CDescripcion\_\_\_\_\_:**  
 En las progresivas km. 41+300 se esta realizando el mejoramiento de suelos, en el margen derecho de la via.

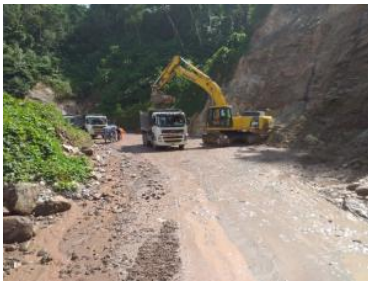
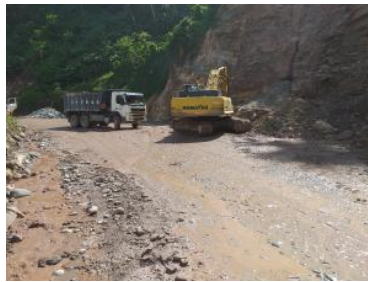
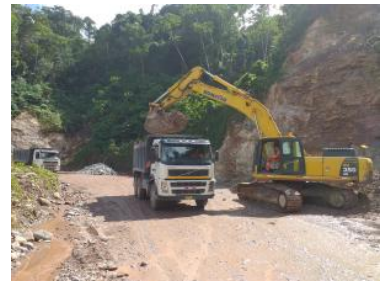
11

**CDescripcion\_\_\_\_\_:**  
En la progresiva km. 41+600 se esta realizando la remoción de derrumbes en la via, utilizando equipo excavador de oruga y volquetes.

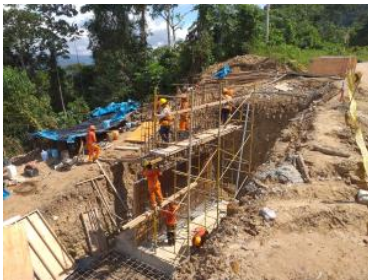
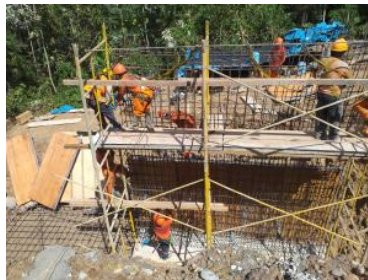
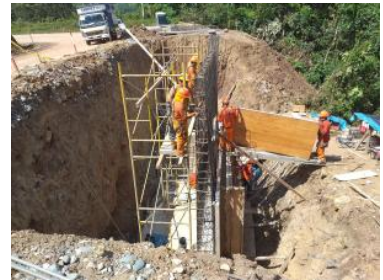
12

**CDescripcion\_\_\_\_\_:**  
En la progresiva Km. 41+710 se esta realizando el refuerzo metálico para la construcción de muros de concreto armado.

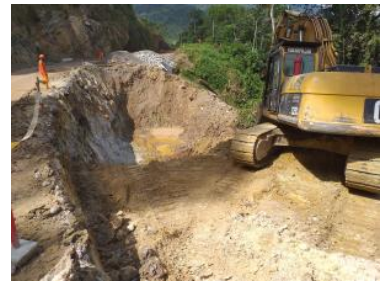
13

**CDescripcion\_\_\_\_\_:**  
 En la progresiva Km. 41+860 se esta excavando a maquina el lugar donde se construira muros de contención

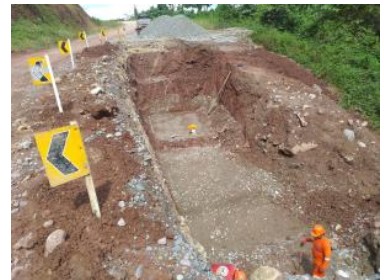
14

**CDescripcion\_\_\_\_\_:**  
 En la progresiva Km. 43+640 se ha realizado la excavación a maquina para muros, actualmente se excava a mano para dejar la excavación de acuerdo a las medidas exigidas por el expediente.

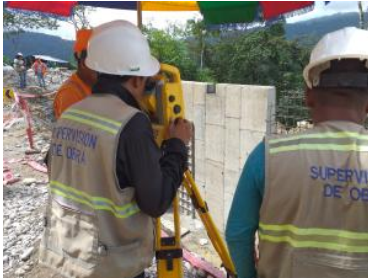
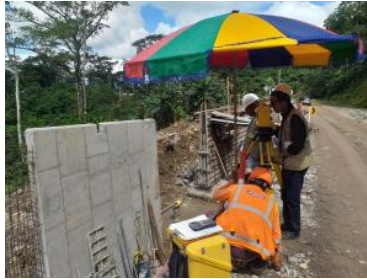
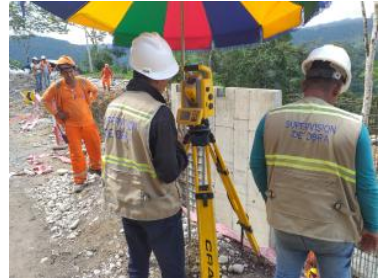
15

**CDescripcion** \_\_\_\_\_:  
En la progresiva Km. 44+665 a 44+697.43, Se observa al Topografo de la Supervisión realizando labores de topografía, utilizando equipos topográficos prestados mientras llegan sus equipos propios.Replanteo de puntos importantes del muro.

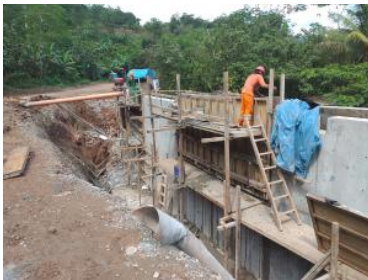
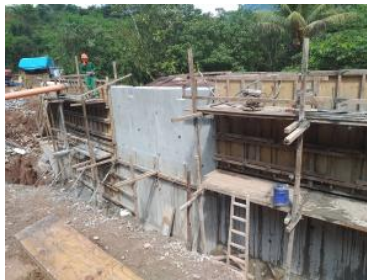
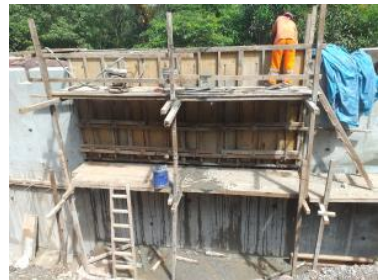
16

**CDescripcion** \_\_\_\_\_:  
En la progresiva Km. 65+120 se esta encofrando con madera para la construcción de muro.

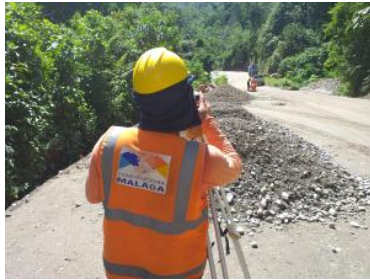
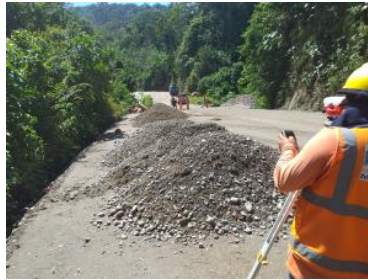
17

**CDescripcion\_\_\_\_\_:**  
 En la progresiva Km. 69+260 se esta realizando el replanteo de diferentes puntos de la subrasante.

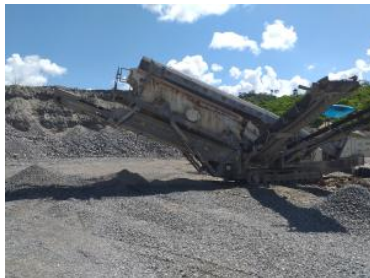
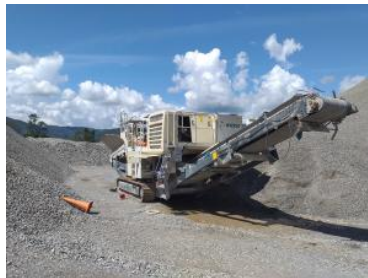
18

**CDescripcion\_\_\_\_\_:**  
 En la progresiva Km. 86+540 se ubica la cantera donde la zaranda y chancadora estan sin actividad, se le esta realizando mantenimiento correctivo.
