BITACORA ELECTRÓNICA DE OBRA

REGISTRO DE LA BITACORA Y FOTO DEL CUADERNO DE OBRA

Confirma Bitacora: Si	Nro Informe: 100	Fecha Informe: 24-05-2019	Nombre De La Obra: Carretera Juanjui-Tocache, tramo Pizana - La Polvora - Pizarron - Perlamayo - Campanilla	Personal Encargado: BORIS WALTER AYLLÓN CARCELÉN
---------------------------------	----------------------------	-------------------------------------	--	---

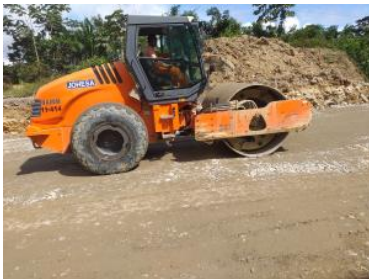
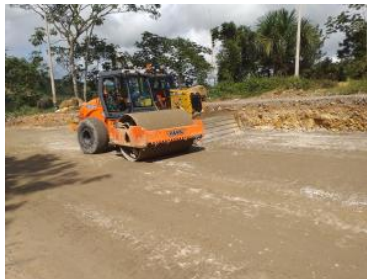
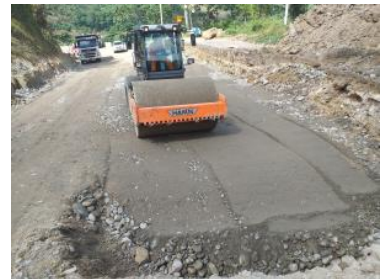
1

CDescripcion_____:
 En la progresiva Km. 40+800 se esta compactando el material de relleno a nivel de sub-rasante

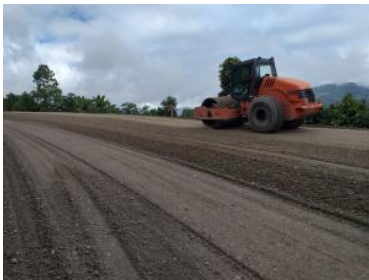
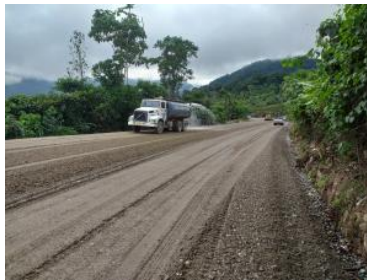
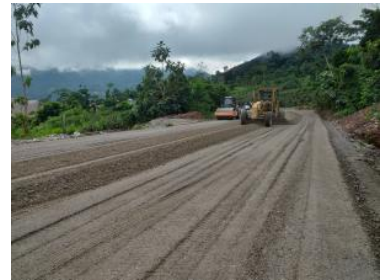
2

CDescripcion_____:
 Desde la progresiva 36+000 a la 36+300 se esta colocando la sub-base granular

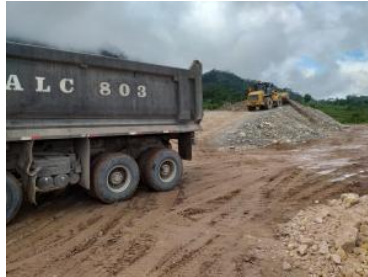
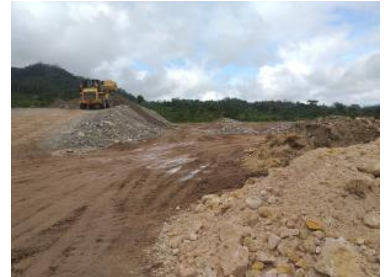
3

Dentro de sitio de acopio de materiales granulares a altura del Km. 36+800 se ubica un lugar DME destinado al acopio de material producto de derrumbes y mejoramiento de suelos.

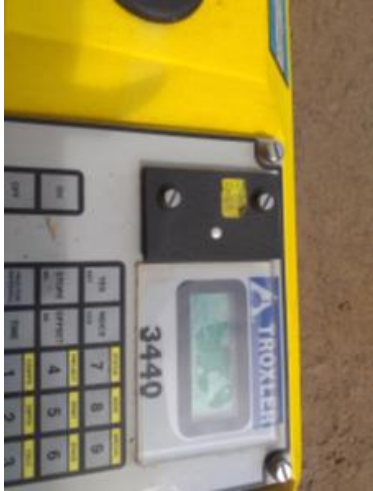
4

CDescripcion_____:
En la progresiva Km. 39+675 se esta realizando los ensayos de compactación utilizando densímetro nuclear

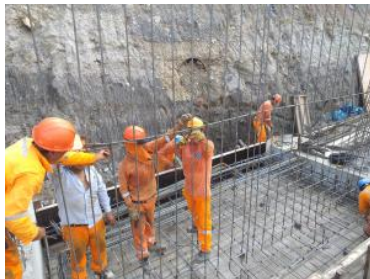
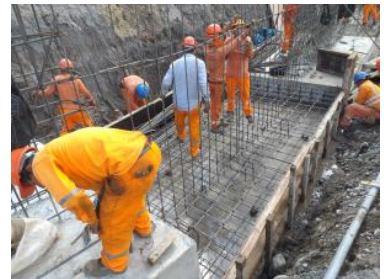
7

CDescripcion _____:
 En la progresiva Km. 40+250 se esta realizando el refuerzo metálico para la construcción de muro de concreto armado.

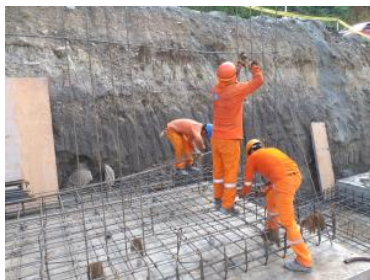
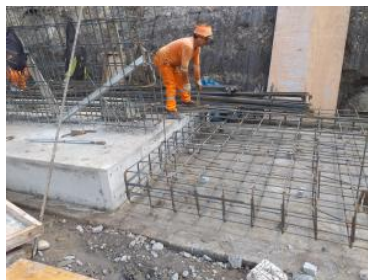
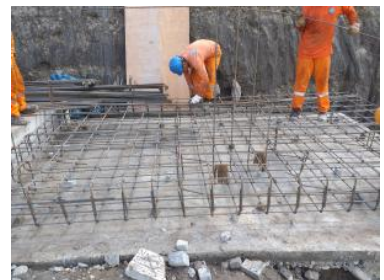
8

CDescripcion _____:
 En la progresiva Km. 40+200 se esta realizando la construcción de referzo metálico para la construcción de muros.

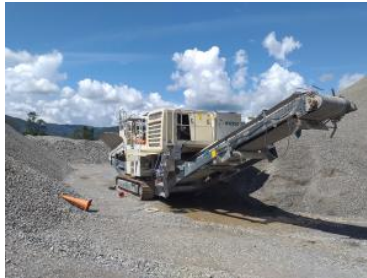
18

CDescripcion_____:
 En la progresiva Km. 86+540 se ubica la cantera donde la zaranda y chancadora estan sin actividad, se le esta realizando mantenimiento correctivo.
