BITACORA ELECTRÓNICA DE OBRA

REGISTRO DE LA BITACORA Y FOTO DEL CUADERNO DE OBRA

Confirma Bitacora: Si	Nro Informe: 102	Fecha Informe: 27-05-2019	Nombre De La Obra: Carretera Juanjui-Tocache, tramo Pizana - La Polvora - Pizarron - Perlamayo - Campanilla	Personal Encargado: BORIS WALTER AYLLÓN CARCELÉN
---------------------------------	----------------------------	-------------------------------------	--	---

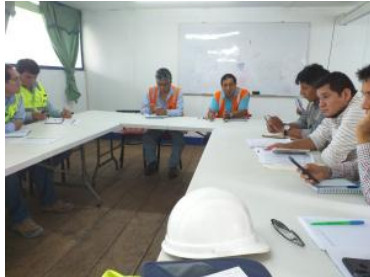
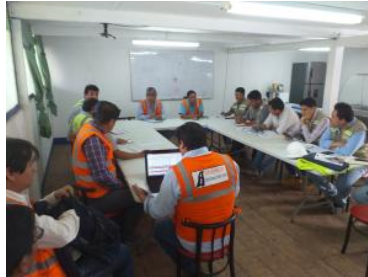
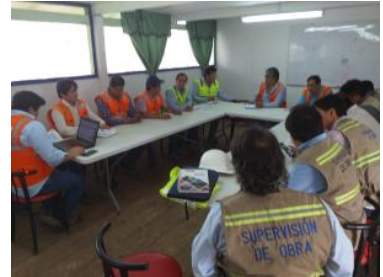
1

A altura de la progresiva 37+000 se ubica el campamento de Johesa , se realizó reunión de trabajo para tratar los puntos de Zonas criticas e inestables y los adicionales No. 6 .
Ademas se trató del inicio de las actividades de verificación de metrados correspondiente al mes de mayo.

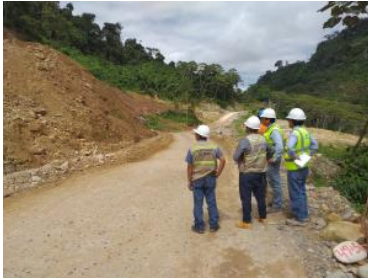
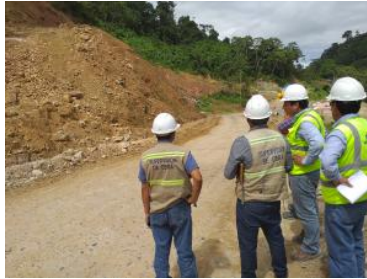
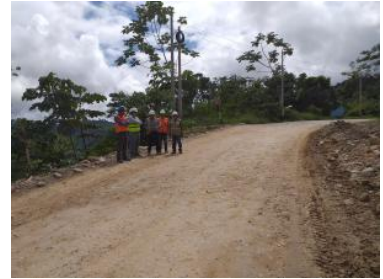
2

En la progresiva 49+250 hasta la 49 +500 se ha recorrido este tramo junto con representantes especialistas del Consorcio Integración Vial y la Supervisión para la determinación de zonas críticas e inestables.

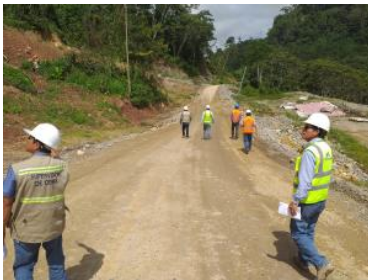
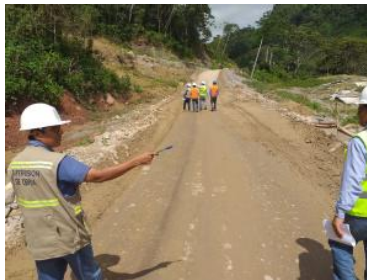
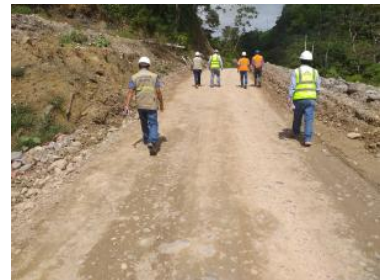
3

La zona entre la progresiva 49+200 a 49+500 (lugar donde ocurrió hundimientos) los especialistas de la Supervisión y Contratistas lo consideraron Zona Crítica e inestable.

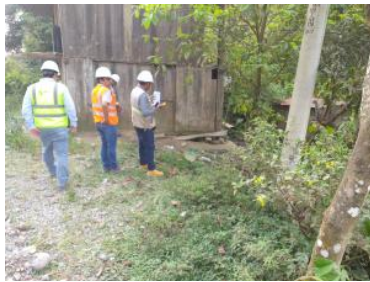
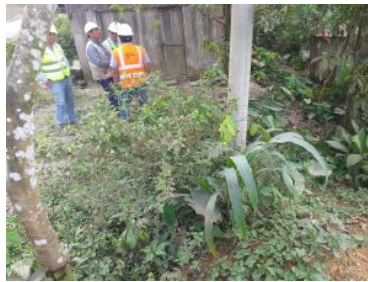
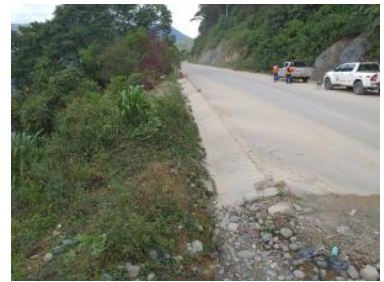
4

CDescripcion_____:
 En la progresiva KM.49+000 se ubica otra zona inestable, donde se han presentado hundimiento en el talud derecho de la via.

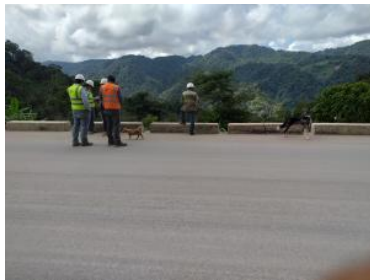
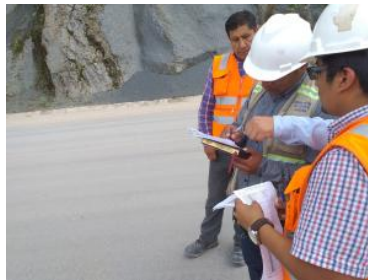
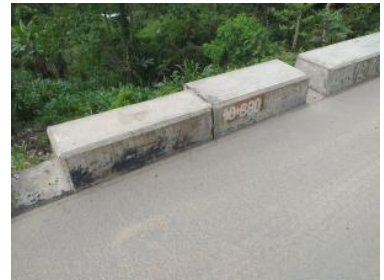
5

CDescripcion_____:
 En la progresiva Km. 48+880 se hace el recorrido de supervisión para determinar las zonas inestables , el talud derecho presenta hundimientos .

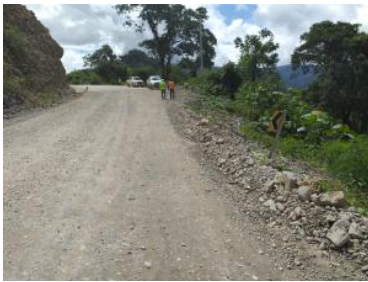
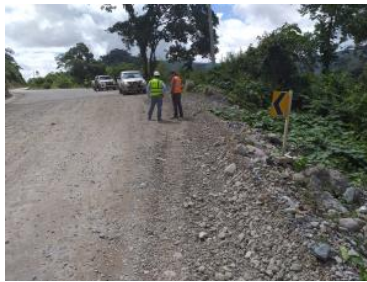
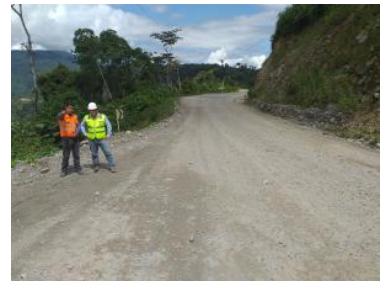
CDescripcion_____:
 En la progresiva KM. 48+400 se visita otra zona inestables donde requiere la construcción de un muro, esto se esta contemplando para el adicional No. 6

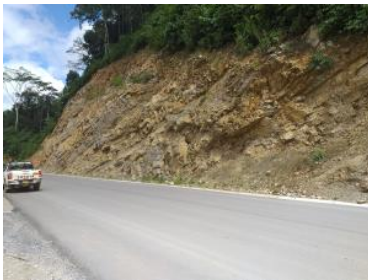
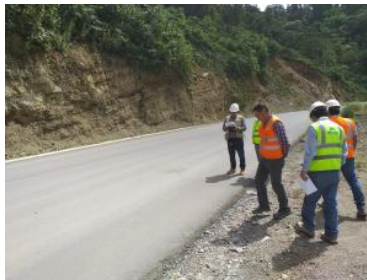
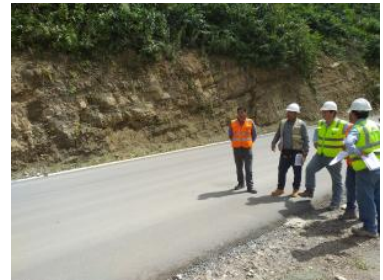
7

CDescripcion_____:
 En la progresiva Km 48+550 se ubica otra zona inestable, donde en el talud del cerro ocurren constantes derrumbes

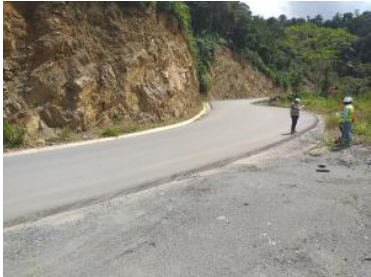
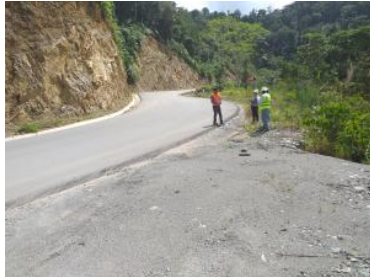
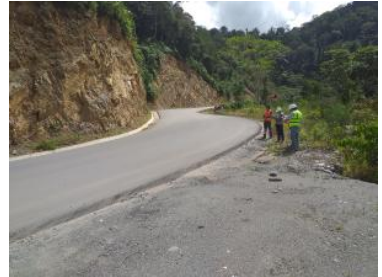
8

CDescripcion_____:
En la progresiva Km. 47+340 se ubica una zona de inestabilidad en los taludes

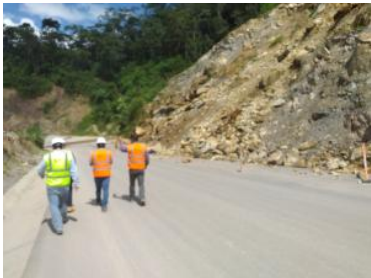
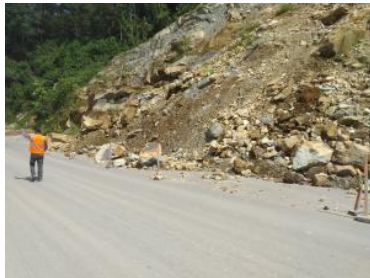
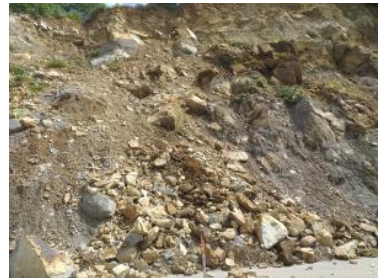
9

CDescripcion_____:
Dentro de las progresivas 47+160 a 47+300 se ubica una zona muy inestable donde ocurren derrumbes ante las lluvias.

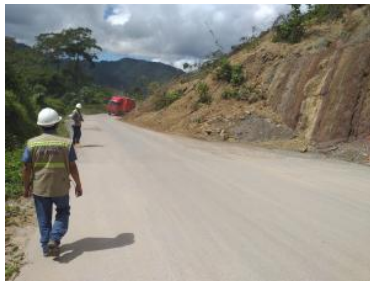
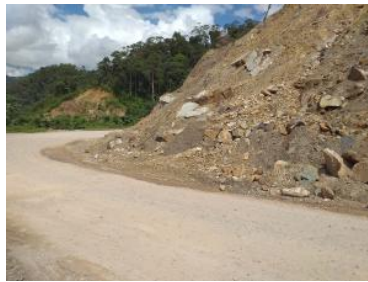
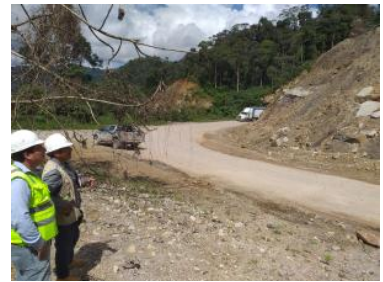
10

CDescripcion_____:
 En la progresiva Km. 46+780 a 47+000 se ubica otra zona inestables, donde constantemente hay deslizamiento de tierra.

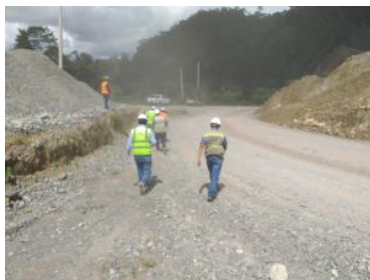
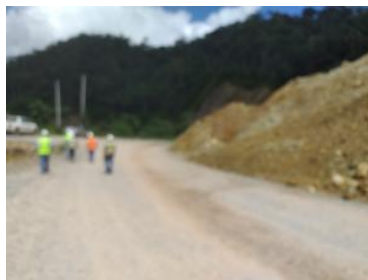
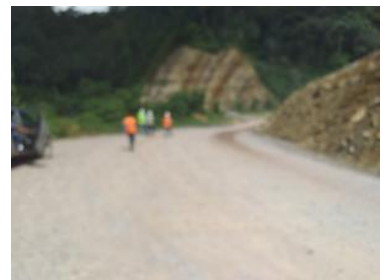
11

CDescripcion_____:
 En la progresiva Km. 46+280 a 46+520 se realiza la visita de supervisión para revisar la necesidad de un muro de suelo reforzado como adicional No. 6 por la inestabilidad del terreno.

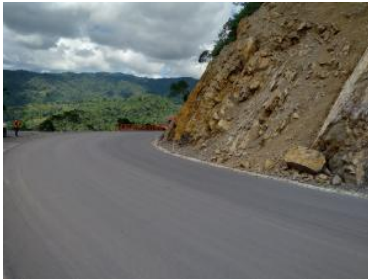
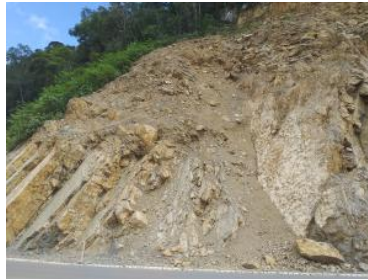
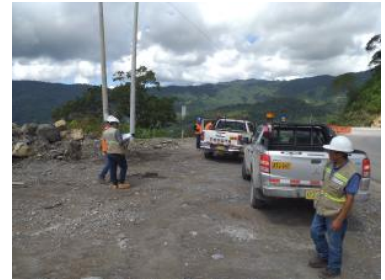
12

En la progresiva Km. 45+880 a la 46+100 se ubica una zona inestable donde ocurren derrumbes
