## BITACORA ELECTRÓNICA DE OBRA

### REGISTRO DE LA BITACORA Y FOTO DEL CUADERNO DE OBRA

<b>Confirma Bitacora:</b> Si	<b>Nro Informe:</b> 102	<b>Fecha Informe:</b> 15-05-2019	<b>Nombre De La Obra:</b> Construcción y Mejoramiento de la Carretera Ilave-Mazocruz	<b>Personal Encargado:</b> CUTIPA MONZON NESTOR ARNULFO
---------------------------------	----------------------------	-------------------------------------	---	---

REPORTE DEL 15 DE MAYO DEL 2019

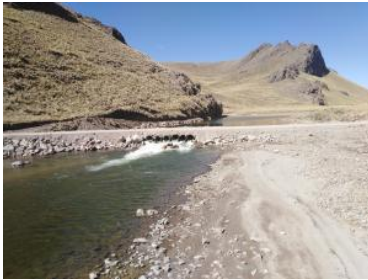
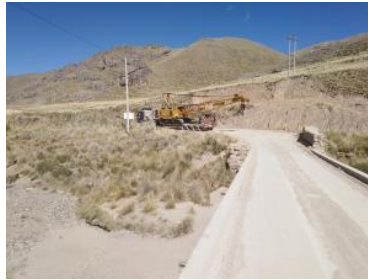
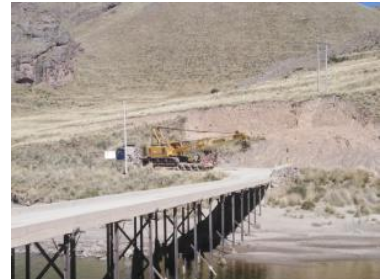
**Actividades:**  
PUENTE UNTAVE

UBICADO EN LA PROGRESIVAKM 40+050, DESVÍO PARA TRANSITO VEHICULAR, INSTALACIÓN DE EQUIPOS PARA EL PILOTAJE ENTRE OTROS.

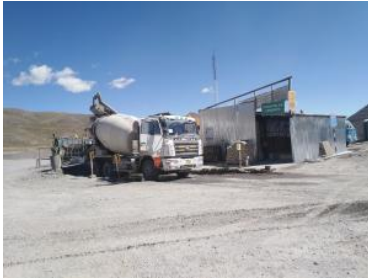
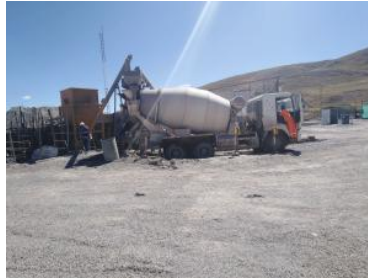
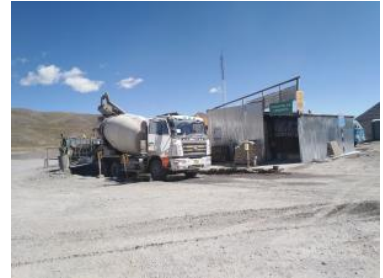
**Actividades:**  
PLANTA DE PRODUCCIÓN DE CONCRETO

UBICADO EN LA PROGRESIVA KM 38+400

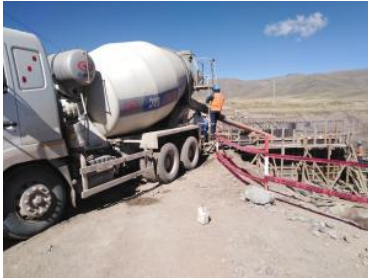
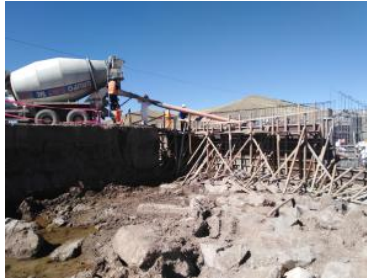
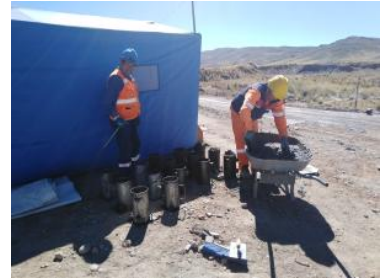
**Actividades:**  
DRENAJE

VACEADO DE MUROS Y LOSA DE FONDO DE ALCANTARILLA TIPO MARCO DE CONCRETO, CONTROL DE SLUMP TEST Y OBTENCIÓN DE BRIQUETAS PARA EL CONTROL DE CALIDAD

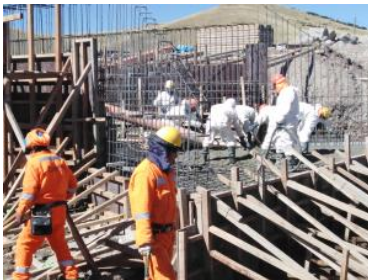
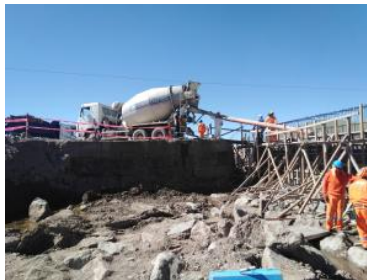
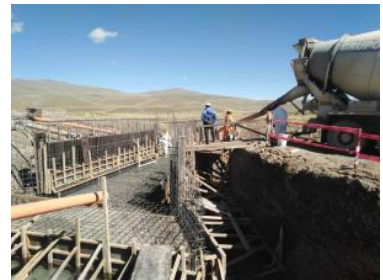
**Actividades:**  
DRENAJE

VACEADO DE LOSA DE FONDO DE ALCANTARILLA TIPO MARCO DE CONCRETO ARMADO

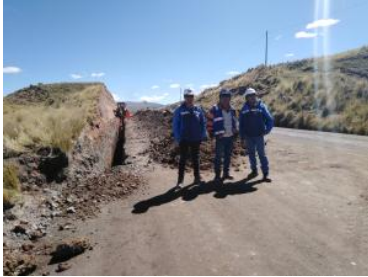
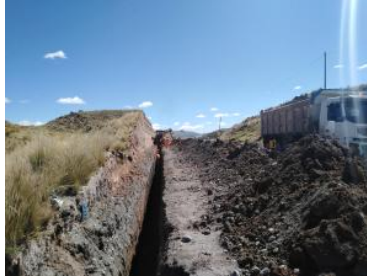
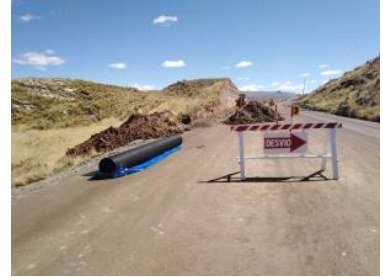
**Actividades:**  
DRENAJE

SUB DREN UBICADO ENTRE LAS PROGRESIVAS KM 34+290 HASTA 34+380 LADO DERECHO.  
ESPECIALISTAS DE LA SUPERVISIÓN ING. ARTURO BERNARDO MEZA (ESP. ESTRUCTURAS Y OBRAS DE ARTE) Y EL ING. HERNAN DEL AGUILA ALVIS (ESP. SEGURIDAD DE OBRA Y SALUD OCUPACIONAL).  
DESVÍO, LETRERO, TUBERÍA Y EXCAVACIÓN

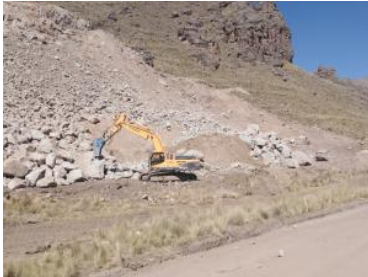
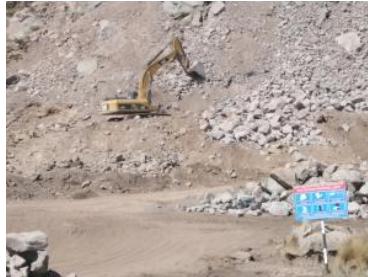
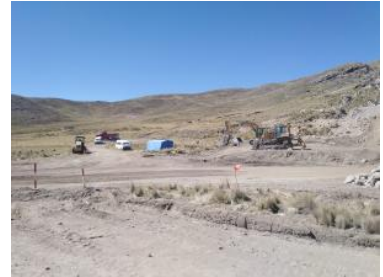
CANTERA N° 12 DE ROCA

EN PRODUCCIÓN, UBICADO EN LA PROGRESIVA KM 39+250

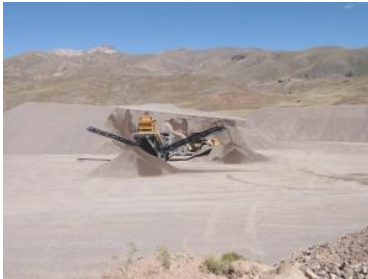
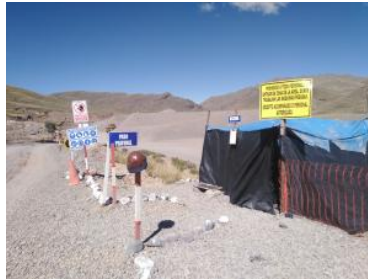
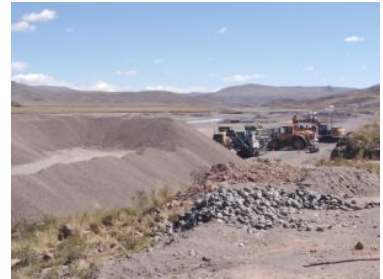
LA CANTERA N° 05 UBICADO EN LA PROGRESIVA KM 37+470 FUE TOMADA EL 18 DE ABRIL POR PERSONAS AJENAS A LA OBRA, IMPIDIENDO EL INGRESO Y SALIDA DEL MISMO, AL PARECER SERÍAN LOS DUEÑOS DE LOS ACCESOS Y UNA EMPRESA (CONSORCIO RÍO HUENQUE) QUE DICE TENER LOS PERMISOS DE EXPLOTACIÓN ASÍ COMO ESTAR AL AMPARO DE UNA MEDIDA CAUTELAR. APARTIR DEL DÍA 27 DE ABRIL SOLO SE TIENE ACCESO A LA ZONA DE LA CHANCADORA MAS NO SE PUEDE EXPLOTAR MATERIAL DE LA CANTERA.

UBICADO EN LA PROGRESIVA KM 37+470, CONTINUA SIN PODER EXTRAER MATERIAL DEL RÍO HUENQUE, ESTO POR LA MEDIDA CAUTELAR INTERPUESTA A FAVOR DE LA EMPRESA CONSORCIO RÍO HUENQUE, SOLO SE ESTA TRABAJANDO CON MATERIA EXTRAÍDO ANTES DE LA MEDIDA CAUTELAR Y QUE FUE TOMADA POR ESTOS SEÑORES DESDE EL 18 DE ABRIL DEL 2019.

ACELERAR LOS TRABAJOS YA QUE SE TIENE UN IMPORTANTE DISMINUCIÓN EN EL NORMAL AVANCE DE LA OBRA

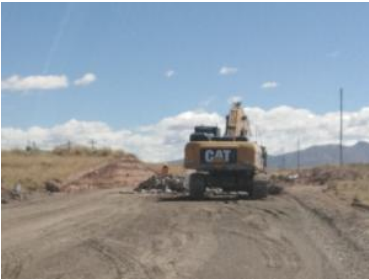
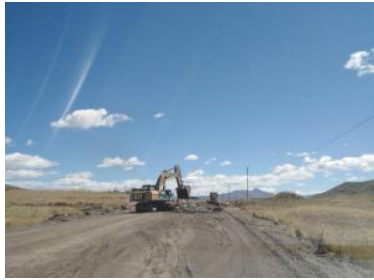
**Actividades:**  
MOV. DE TIERRAS

**CDescripcion\_\_\_\_\_:**  
MEJORAMIENTO DEL SUELO DE FUNDACIÓN UBICADO EN LA PROGRESIVA KM 14+180
