## BITACORA ELECTRÓNICA DE OBRA

<b>Confirma Bitacora:</b> Si	<b>Nro Informe:</b> 104	<b>Fecha Informe:</b> 20-05-2019	<b>Nombre De La Obra:</b> Construcción y Mejoramiento de la Carretera Ilave-Mazocruz	<b>Personal Encargado:</b> CUTIPA MONZON NESTOR ARNULFO
---------------------------------	----------------------------	-------------------------------------	---	--

REPÓRTE DEL 20 DE MAYO DEL 2019

### PANEL FOTOGRAFICO

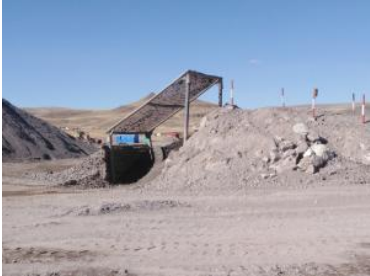
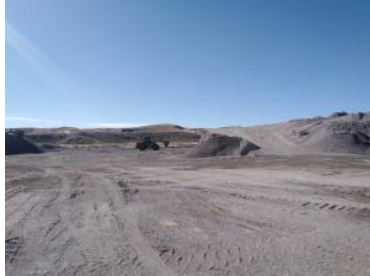
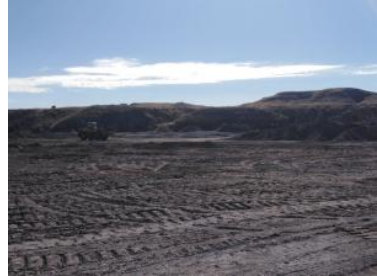
**Actividades:**  
CANTERA N° 01

**CDescripcion** \_\_\_\_\_:  
UBICADO EN LA PROGRESIVA KM 11+100 (JALLAMILLA), TAMBIÉN SE TIENE PROBLEMAS CON ESTA CANTERA YA QUE LOS LUGAREÑOS QUIEREN QUE SE LES RELLENE PARTE DEL LUGAR DE LA EXPLOTACIÓN DEL RÍO, PARA TENER ESPACIO DE REALIZAR LA TUNTA QUE ES UN PROCESO DE PRODUCCIÓN, EN SUPERFICIE Y SUMERGIDO EN EL RÍO.

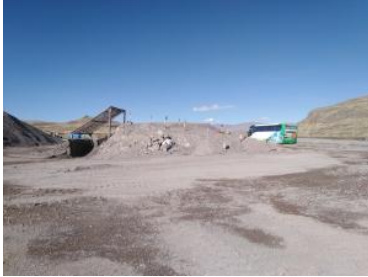
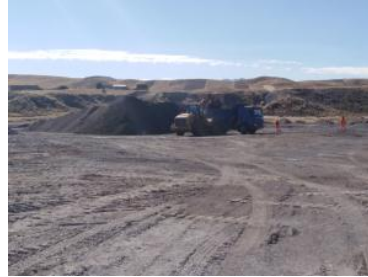
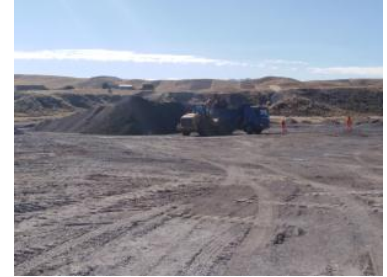
CANTERA N° 01

UBICADO PROGRESIVA KM 11+100, OTRO PROBLEMA, CON ESTA CANTERA ES QUE LOS BENEFICIARIOS INDICAN QUE YA SE HABRÍA EXPLOTADO MÁS DEL 110%, PERO NO TOMAN EN CUENTA EL PORCENTAJE DE ESPONJAMIENTO ENTRE OTROS, LO QUE NO ENTIENDEN INCLUSO SUS AUTORIDADES LOCALES, SE TIENE SERIO RIESGO DE QUE ESTA CANTERA SE PARALICE SU EXPOTACION, POR PROBLEMAS SOCIALES Y DE INTERÉS PARTICULAR

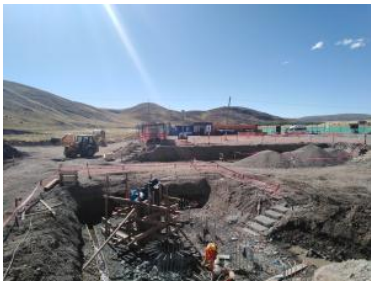
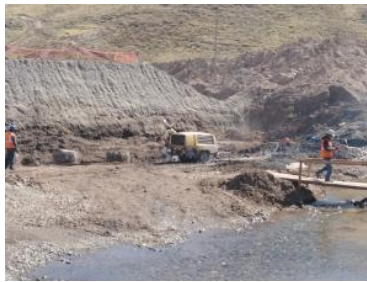
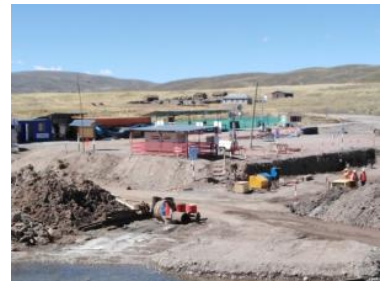
**Actividades:**  
 PUENTE LLINQUI

**CDescripcion\_\_\_\_\_:**  
 TRABAJOS DE DESCABEZADO DE PILOTES MARGEN IZQUIERDA, UBICACION EN LA PROGRESIVA KM 33+760

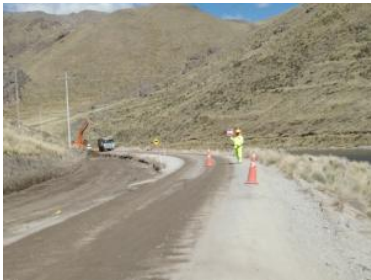
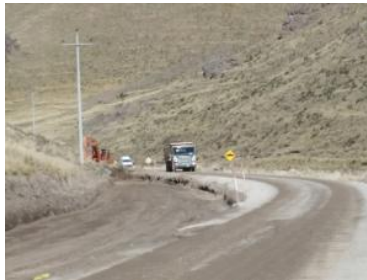
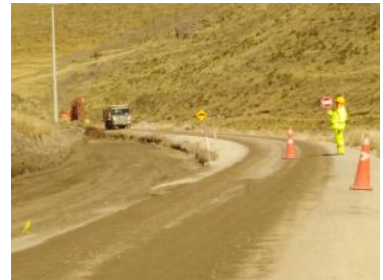
**Actividades:**  
 MOVIMIENTO DE TIERRAS

**CDescripcion\_\_\_\_\_:**  
 EXCAVACIÓN EN MATERIAL SUELTO UBICADO EN LA PROGRESIVA KM 39+500

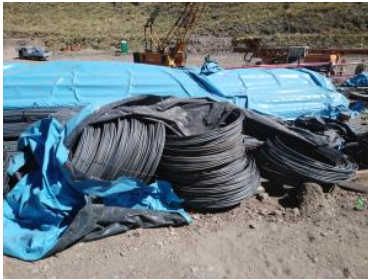
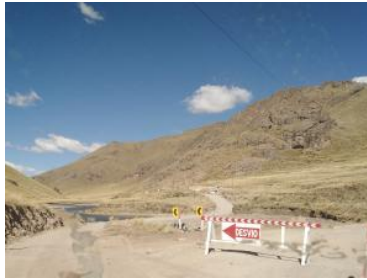
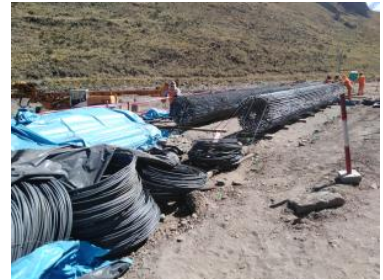
**Actividades:**  
 PUENTE UNTAVE KM 40+050

**CDescripcion\_\_\_\_\_:**  
 ARMADO DE ACERO DE REFUERZO PARA PILOTES SEGÚN LOS PLANOS DE REPLANTEO DE ESTRUCTURAS APROBADO POR LA SUPERVISIÓN

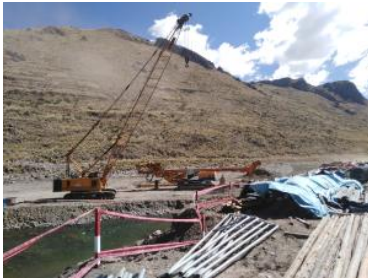
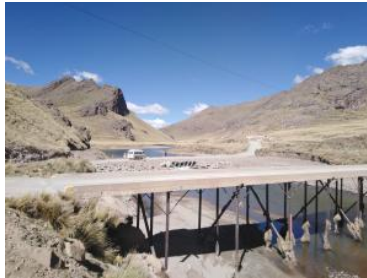
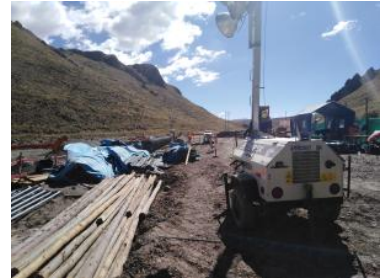
**Actividades:**  
 PUENTE UNTAVE KM 40+050

**CDescripcion\_\_\_\_\_:**  
 PREPARACIÓN PROVISIONAL DE PLATAFORMA DE TRABAJO PARA PILOTAJE, INSTALACIÓN DE GRÚA Y PILOTERA ENTRE OTROS.
