BITACORA ELECTRÓNICA DE OBRA

REGISTRO DE LA BITACORA Y FOTO DEL CUADERNO DE OBRA

Confirma Bitacora: Si	Nro Informe: 105	Fecha Informe: 21-05-2019	Nombre De La Obra: Construcción y Mejoramiento de la Carretera Ilave-Mazocruz	Personal Encargado: CUTIPA MONZON NESTOR ARNULFO
---------------------------------	----------------------------	-------------------------------------	---	---

REPORTE DEL 21 DE MAYO DEL 2019

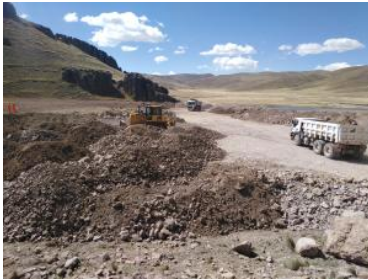
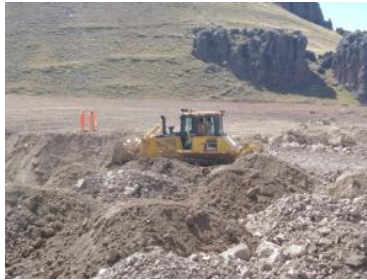
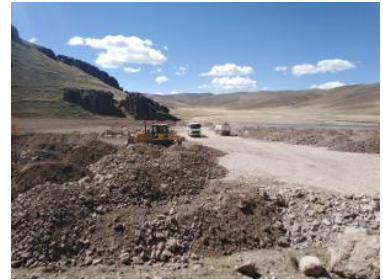
Actividades:
DME N° 11

CDescripcion_____:
DISPOSICIÓN, EXTENDIDO Y COMPACTADO EN EL DME N° 11 UBICADO EN LA PROGRESIVA KM 42+300

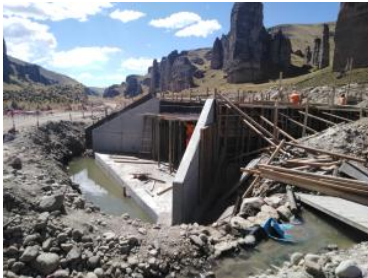
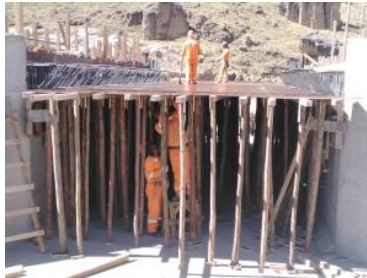
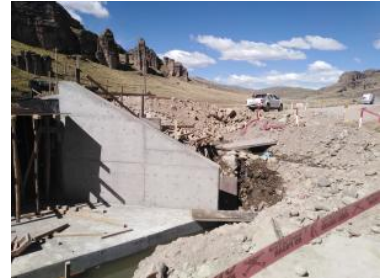
Actividades:
DRENAJE

CDescripcion_____:
ALCANTARILLA TIPO MC UBICADO EN EL KM 49+055 , ENCOFRADO Y ARMADO DE ACERO DE LOSA SUPERIOR

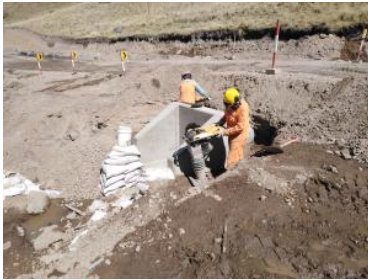
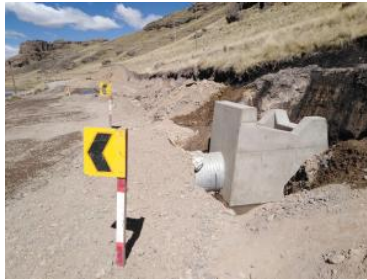
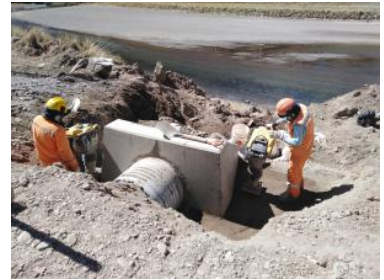
Actividades:
DRENAJE

ALCANTARILLA TMC DE 0.90 M UBICADO EN LA PROGRESIVA KM 47+495 1 COMPACTADO DE RELLENO ESTRUCTURAL EN ZONA DE CABEZALES

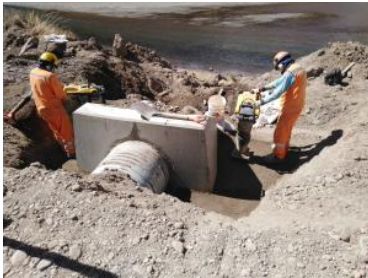
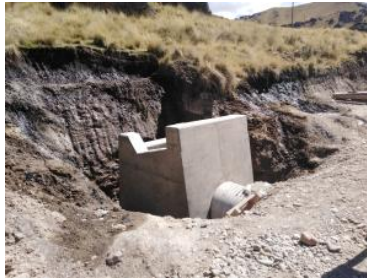
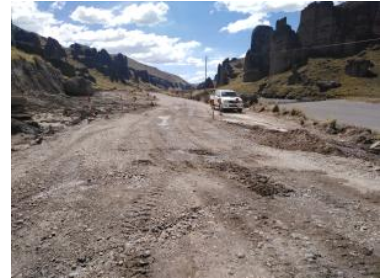
Actividades:
DRENAJE

ALCANTARILLA TMC DE 0.90M UBICADO EN LA PROGRESIVA KM 47+741, COMPACTADO DE RELLENO ESTRUCTURAL

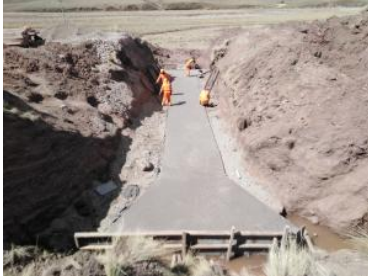
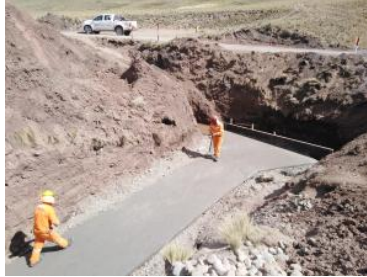
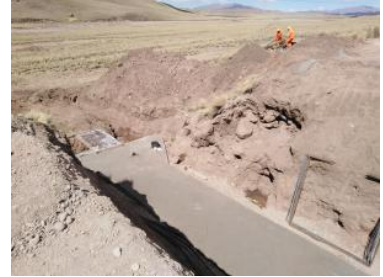
Actividades:
DRENAJE

ALCANTARILLA MC DE 1.5 X 1.5M UBICADO EN LA PROGRESIVA KM 52+451, TRAZO SOBRE EL SOLADO PARA EL ARMADO DE ACERO DE LA LOSA DE FONDO

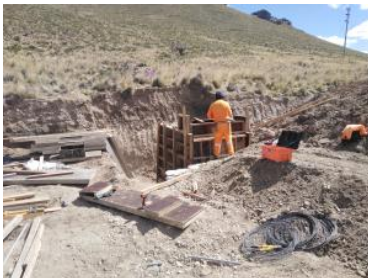
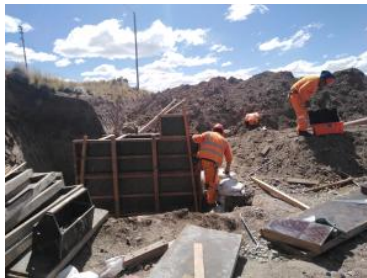
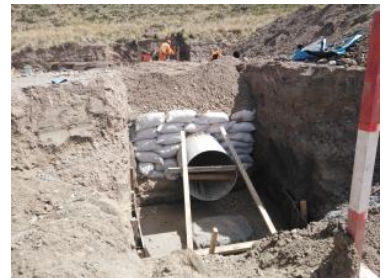
Actividades:
DRNAJE

ALCANTARILLA TMC DE 0.90 M DE DIÁMETRO UBICADO EN LA PROGRESIVA KM 65+171, ENCOFRADO DE CAJA TOMA DEL CABEZAL

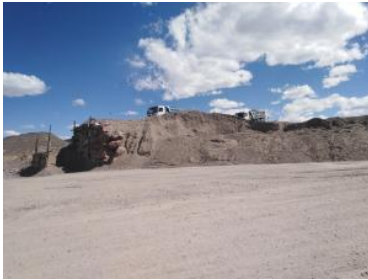
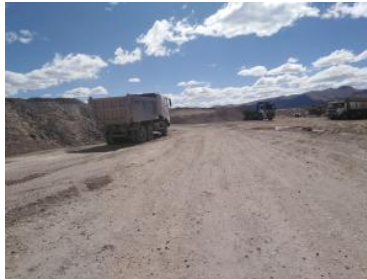
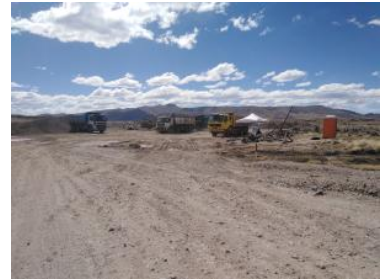
Actividades:
 CANTERA N° 09

CDescripcion_____:
 UBICADO EN LA PROGRESIVA KM.59+400 DEL TIPO FLUVIAL LLADO CANTERA CONDURIRI EN PLENA EXPLOTACIÓN.

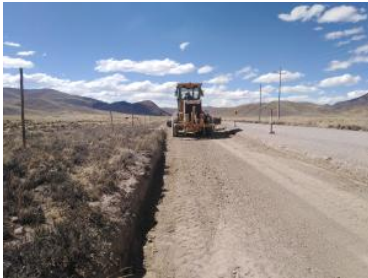
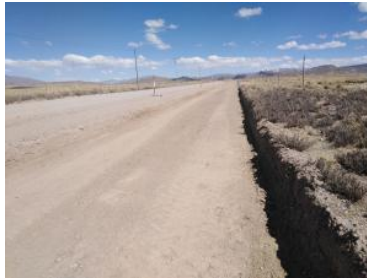
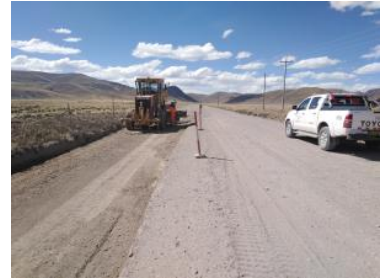
Actividades:
 TERRAPLÉN

CDescripcion_____:
 PERFILADO PARA EL COMPACTADO EN ZONA DE CORTE UBUCADO EN LA PROGRESIVA KM 56+260

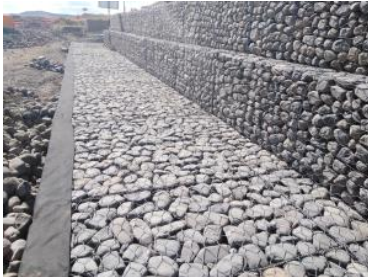
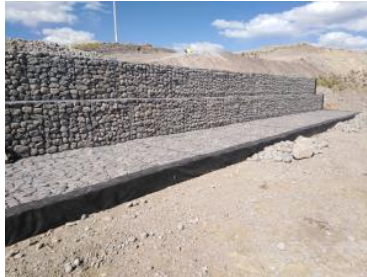
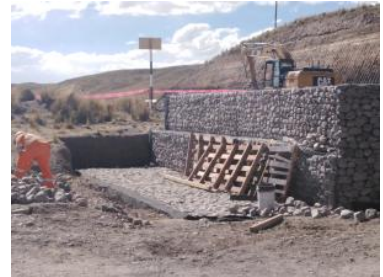
Actividades:
 GAVIONES KM 36+740

CDescripcion_____:
 CONSTRUIDOS PARA LA ALCANTARILLA TIPO ARCO MULTIPLATE

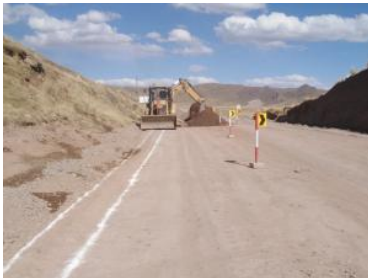
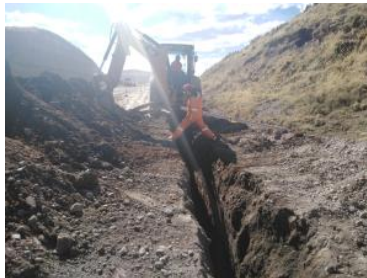
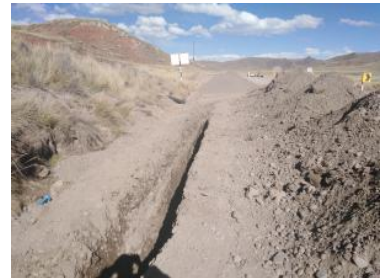
Actividades:
 DRENAJE

CDescripcion_____:
 SUB DREN UBICADO ENTRE LAS PROGRESIVAS KM 34+290 HASTA KM 34+380 LADO DERECHO
