MINISTERIO DE TRANSPORTES Y COMUNICACIONES

BITACORA ELECTRÓNICA DE OBRA

Confirma Bitacora: Si	Nro Informe: 106	Fecha Informe: 23-05-2019	Nombre De La Obra: Construccion y Mejoramiento de la Carretera Ilave-Mazocruz	Personal Encargado: CUTIPA MONZON NESTOR ARNULFO
-----------------------	------------------	---------------------------	---	--

REPORTE DEL 23 DE MAYO DEL 2019

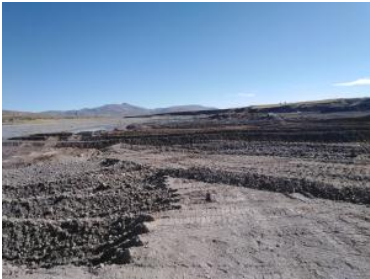
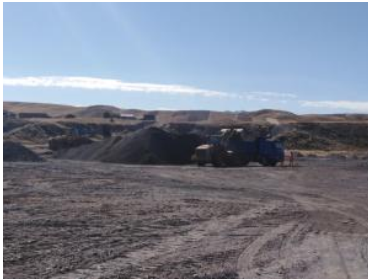
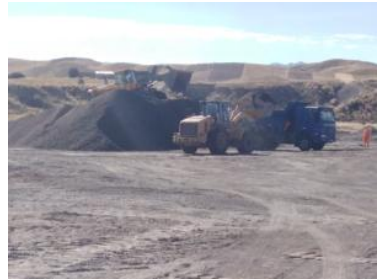
Actividades:
CANTERA N° 01

JALLAMILLA UBICACIÓN PROGRESIVA KM 11+100 LADO DERECHO, SE TIENE EL PROBLEMA DE LA DEMANDA DE LOS BENEFICIARIOS DE RELLENAR LO EXTRAÍDO PARA PODER ELLOS REALIZAR LA PRODUCCION DE TUNTA (PAPA DES HIDRATADA) ADEMAS QUE INDICAN QUE EL PLAZO SE EXTRACCIÓN SE VENCIO ENTRE OTRAS DEMANDAS.

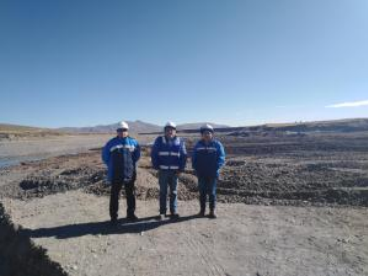
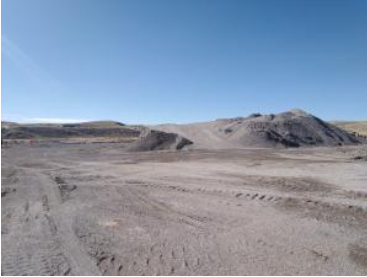
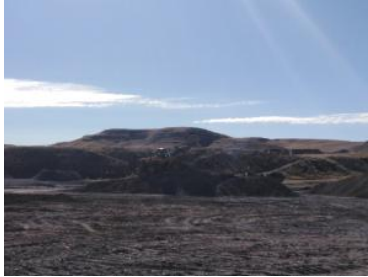
Actividades:
CANTERA N° 01 KM 11+100

CDescripcion_____:
VERIFICACIÓN POR PARTE DE LOS ESPECIALISTAS DE LA SUPERVISIÓN HOB CONSULTORES, LIC. JOSÉ DEL ÁGUILA VILLACORTA (ESP. EN RELACIONES COMUNITARIAS) Y EL ING. LUIS CABRERA DEL CAMPO (ESP. EN PUENTES)

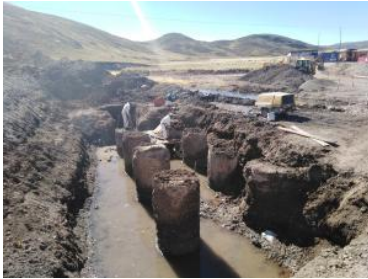
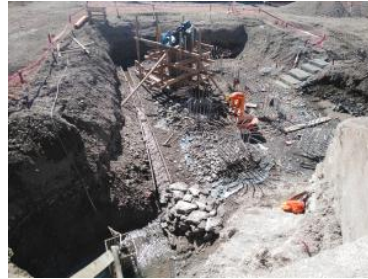
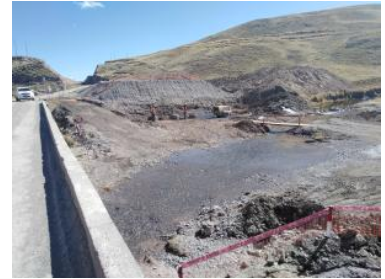
PUENTE LLINQUI

UBICADO EN LA PROGRESIVA KM 33+760, DESCABEZADO DE LOS PILOTES DE LA MARGEN IZQUIERDA, LOS PILOTES DE LA MARGEN DERECHA YA ESTÁN DESCABEZADOS SE PROCEDERÁ A PREPARAR LA ZONA DE TRABAJO PARA EL VACEADO DEL SOLADO DEL ESTRIBO IZQUIERDO.

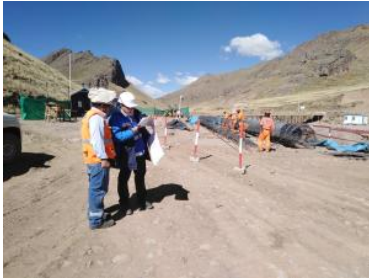
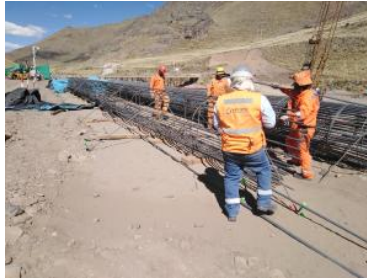
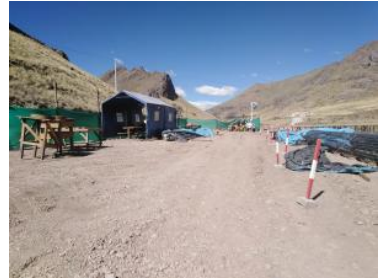
Actividades:
 PUENTE UNTAVE (KM 4+050)

CDescripcion _____ :
 VERIFICACIÓN DE PLANOS DE ESTRUCTURAS DE LOS PILOTES Y RECOMENDACIONES POR PARTE DEL ING. LUIS CABRERA DEL CAMPO ESPECIALISTA EN PUENTES DE LA SUPERVISIÓN,

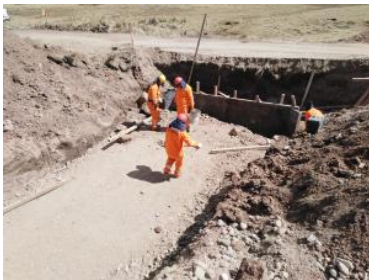
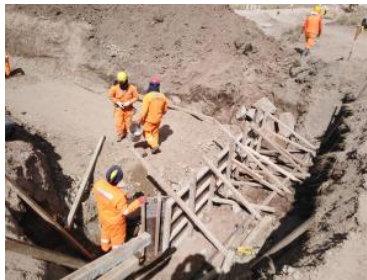
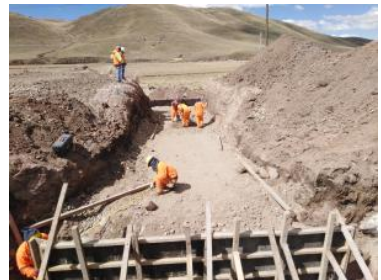
Actividades:
 DRENAJE

CDescripcion _____ :
 ALCANTARILLA TIPO MC DE 1.5X1.5 M UBICADO EN LA PROGRESIVA KM 52+636, ENCOFRADO PARA EL VACEADO DE SOLADO.

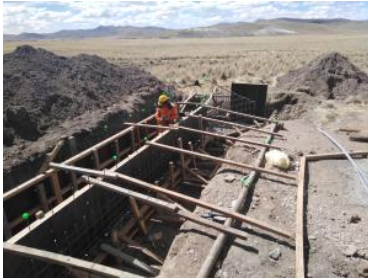
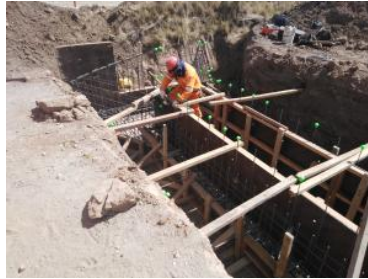
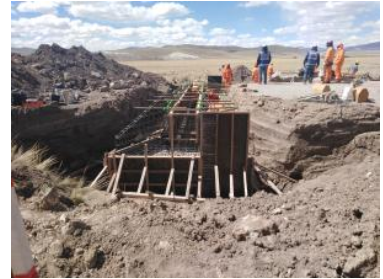
Actividades:
DRENAJE

ALCANTARILLA MARCO DE CONCRETO ARMADO DE 1.0x1.0m UBICADO EN LA PROGRESIVA KM 64+368, ENCOFRADO DE DE MUROS DE ELEVACIÓN Y ARMADO DE ACERO DEL MISMO

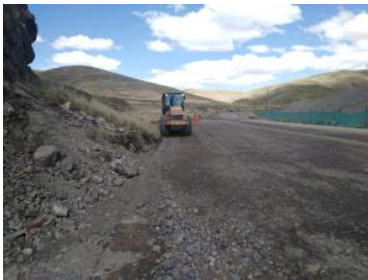
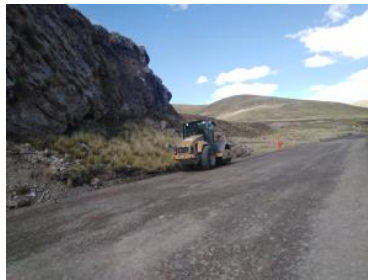
Actividades:
TERRAPLÉN

RELLENO Y COMPACTADO DE LA BASE DE TERRAPLÉN UBICADO EN LA PROGRESIVA KM 38+120

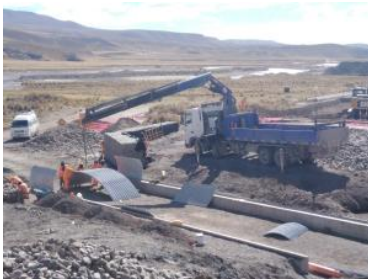
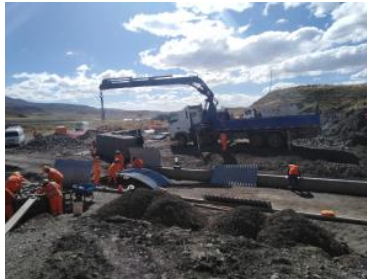
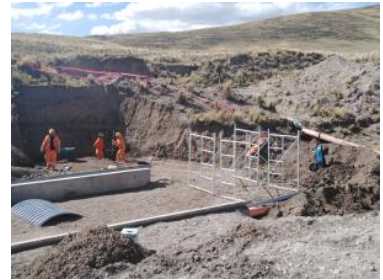
Actividades:
DRENAJE

CDescripcion_____:
ALCANTARILLA TIPO ARCO UBICADO EN LA PROGRESIVA KM 36+740, ARMADO DE LA TUBERÍA Y/O ARCO MULTIPLATE

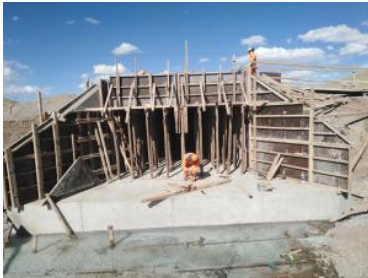
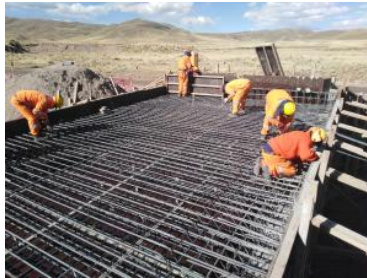
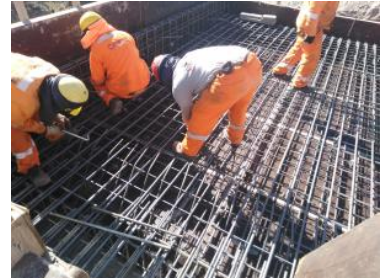
Actividades:
DRENAJE

CDescripcion_____:
ALCANTARILLA MC UBICADO EN LA PROGRESIVA KM 31+564, ARMADO DE ACERO DE REFUERZO DE LA LOSA SUPERIOR

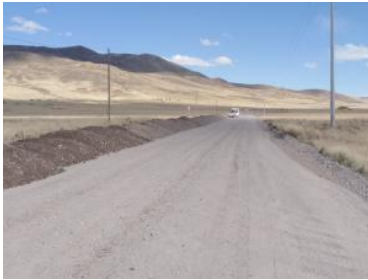
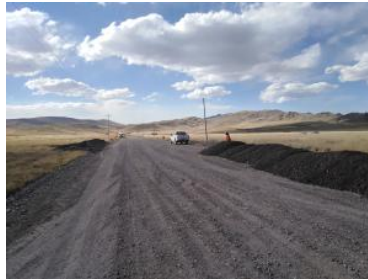
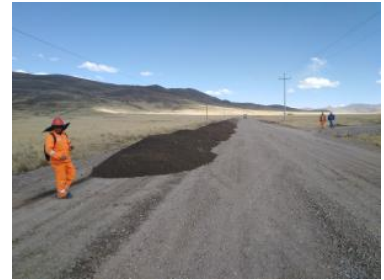
Actividades:
TERRAPLÉN

CDescripcion_____:
TRANSPORTE DE MATERIAL PARA CORONA DE TERRAPLÉN PRIMERA CAPA A - 0.15 SUB RASANTE EN LA PROGRESIVA KM 23+020

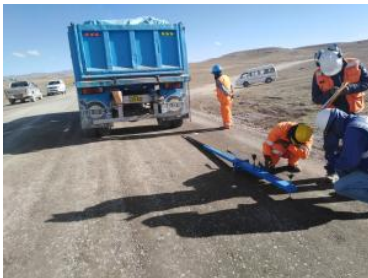
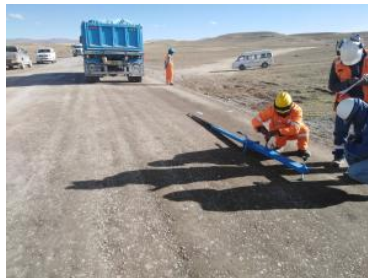
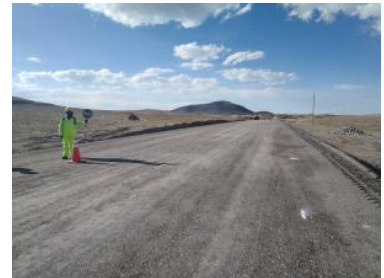
Actividades:
BASE GRANULAR

PARA EL IMPRIMADO DE LA BASE GRANULAR ENTRE LAS PROGRESIVAS KM 4+360 AL KM 5+500 SE REALIZA EL CONTROL DE CALIDAD CON LA VIGA BENKELMAN, ESTO PARA REALIZAR LA EVALUACIÓN DE LA ESTRUCTURA DEL PAVIMENTO CONSIDERANDO PARÁMETROS SIGNIFICATIVOS DE DEFLEXIONES Y DEFORMACIONES CUMPLIENDO LA NORMA Y ESPECIFICACIONES TÉCNICAS DEL PROYECTO.

CDescripcion_____:
CONTROL DE CALIDAD CON LA VIGA BENKELMAN EN LA PROGRESIVA 4+960 PARA LA AUTORIZACIÓN DEL IMPRIMADO
