BITACORA ELECTRÓNICA DE OBRA

Confirma Bitacora: N o Aplic a	Nro Informe: 103	Fecha Informe: 28-05-2019	Nombre De La Obra: Carretera Juanjui-Tocache, tramo Pizana - La Polvora - Pizarron - Perlamayo - Campanilla	Personal Encargado: BORIS WALTER AYLLÓN CARCELÉN
---	---------------------	------------------------------	---	--

Panel Fotográfico de la Bitacora de Obras

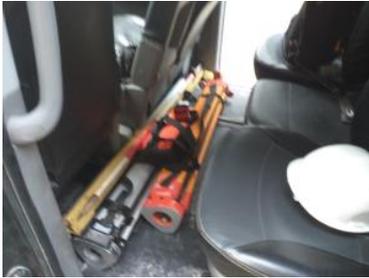
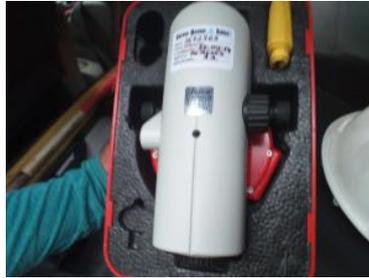
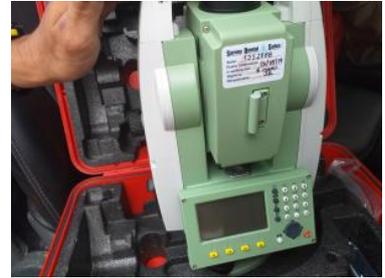
1

Visita de seguimiento en campo: Retorno de recursos de Supervisión (Estación total y nivel para Tramo II)

Ayer en la tarde llegaron los equipos topográficos de la Empresa de Supervisión, se evidencia que fueron calibrados el día 20- 05-2019

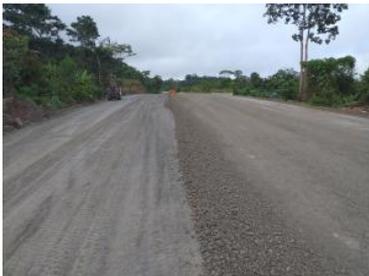
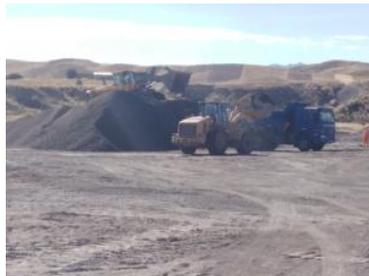
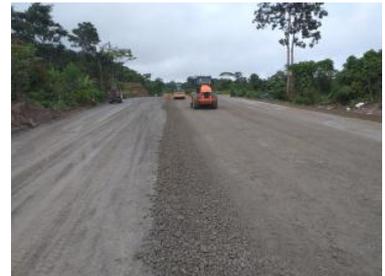
2

Visita de seguimiento en campo: Construcción de sub-base

En la progresiva 36+000 a 36+400 se esta construyendo sub- base granular.

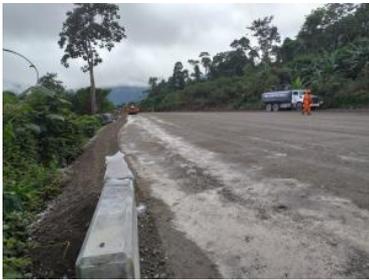
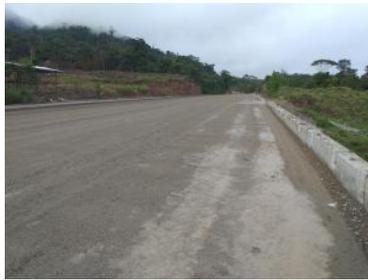
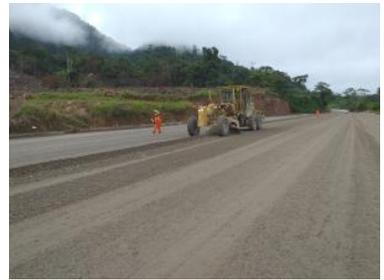
3

Actividades:
Visita de seguimiento en campo: Construcción de sub-cases granular36300

CDescripcion_____:
En la progresiva 36+300 se observa la construcción de subbase granular utilizando una motoniveladora, una cisterna y una vibrocompactadora y compactador de rodillos.

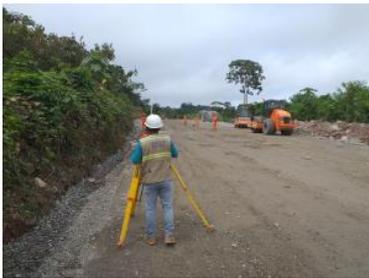
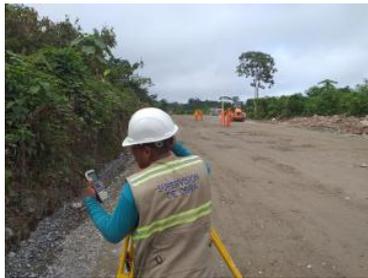
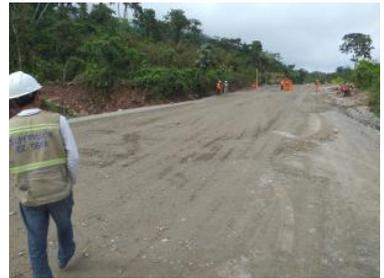
4

Actividades:
Visita de seguimiento en campo: Nivelación y replanteo

CDescripcion_____:
En la progresiva KM. 36+410 , La supervisión realiza la verificación de la nivelación y replanteo en la via para la construcción de subbase granular

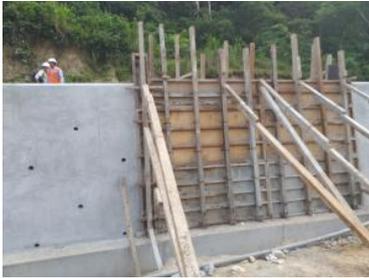
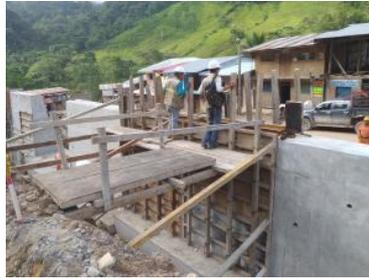
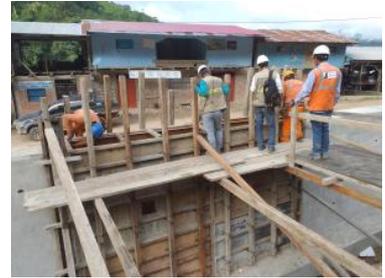
5

Actividades:
Visita de seguimiento en campo: Liberación de encofrado

En al progresiva Km. 40+350, La supervisión realiza la verificación de dimensiones y refuerzos en el encofrado para su liberación y proceda el vaciado.

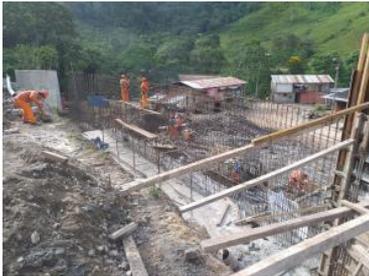
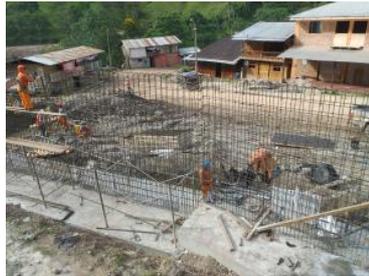
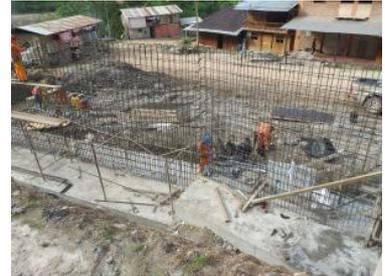
6

Actividades:
Visita de seguimiento en campo: Continuación de colocación de refuerzos metálicos.

En la progresiva Km. 40+200 se contunua con la confección y colocación de refuerzos metálicos para la construcción de muros de concreto armado.

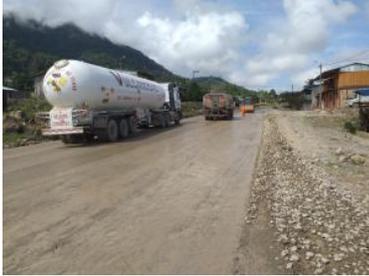
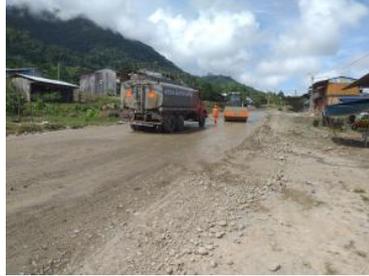
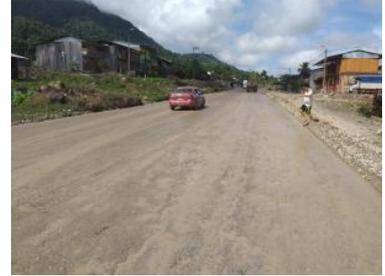
7

Visita de seguimiento en campo: Compactación de relleno a nivel de sub-rsante (corona)

En la progresiva 38+740 se esta compactando el relleno a nivel de la sub-rasante, utilizando una vibrocompactadora y un camión cisterna.

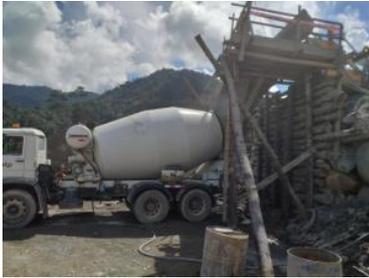
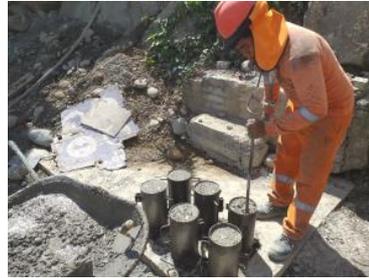
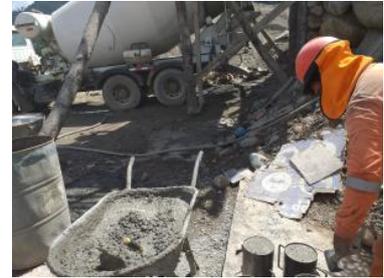
8

Visita de seguimiento en campo: Preparación de mezcla de concreto y toma de probetas

En la progresiva Km. 39+000 se ubica la planta de preparación de concreto, se observa la preparación de mezcla de concreto en un Mixer y la toma de probetas .

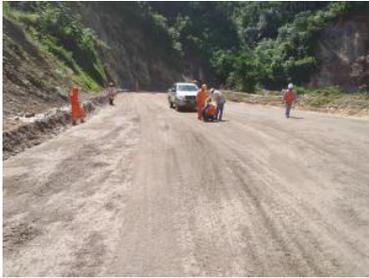
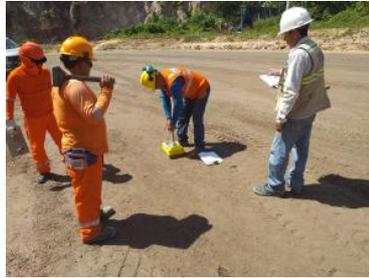
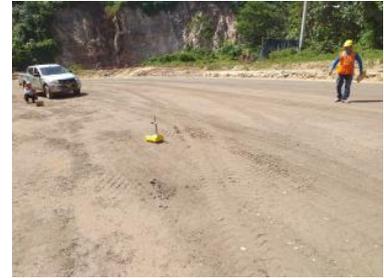
9

Visita de seguimiento en campo: Toma de densidades en campo con densímetro nuclear

En la progresiva Km. 41+650 se toma las densidades de campo en diferentes secciones de la via, para verificar el porcentaje de compactación y la humedad óptima del material.

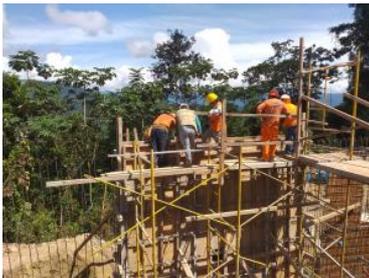
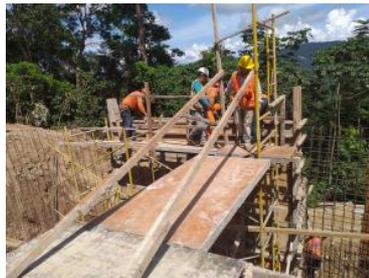
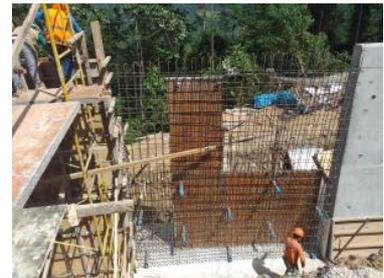
10

Visita de seguimiento en campo: Liberación de encofrado

En la progresiva Km. 41+710, la supervisión verifica las dimensiones del encofrado y reforzamientos para autorizar su liberación

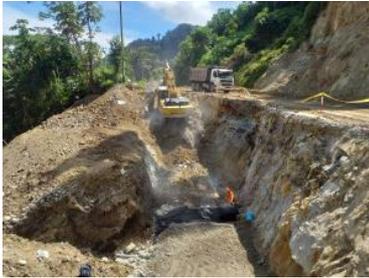
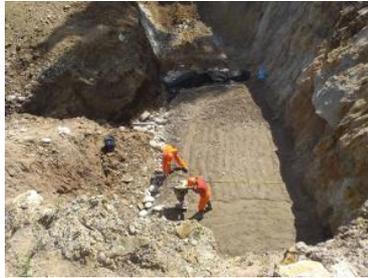
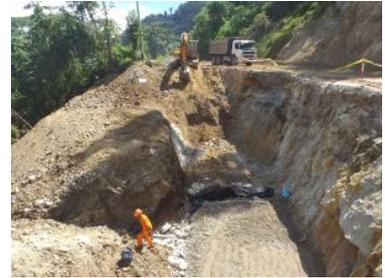
11

Actividades:
 Visita de seguimiento en campo: Excavación y rellenos para muros

CDescripcion_____:
 En la progresiva Km. 41+860 se esta excavando para la construcción de muros, ademas en la paste del fondo se esta compactando con vibroapisonador el relleno de las bases.

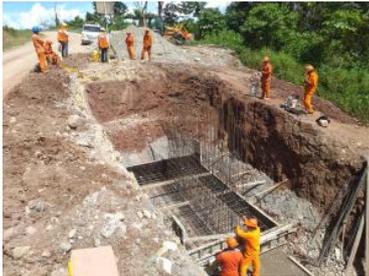
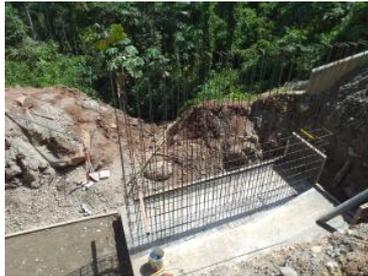
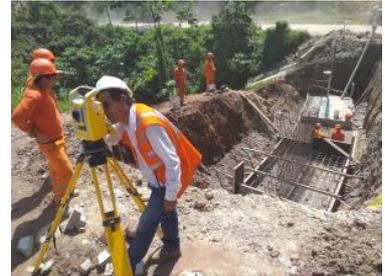
12

Actividades:
 Visita de seguimiento en campo : Revisión de puntos importantes en el encofrado

CDescripcion_____:
 En la progresiva Km. 43+625 a 43+645 se revisa los puntos importantes del encofrado en muros.

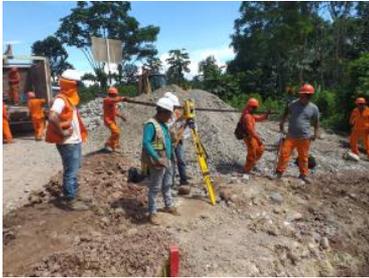
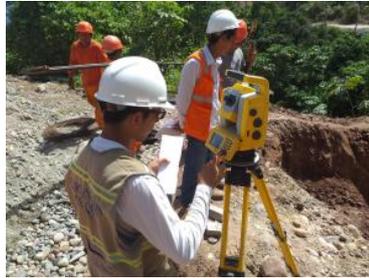
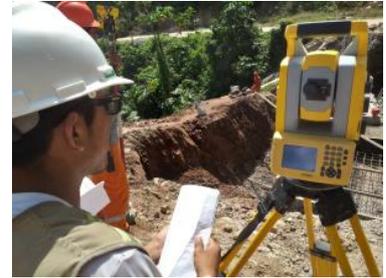
13

Visita de seguimiento en campo: Supervisión verificando los puntos importantes de los muros.

En la progresiva Km. 43+625 la supervisión verifica los puntos importantes de los muros encofrados para su liberación.

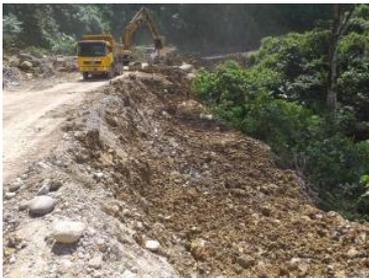
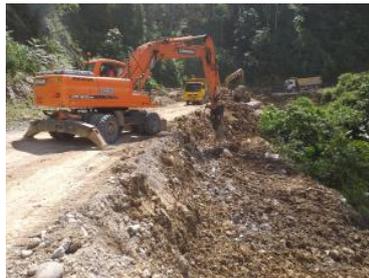
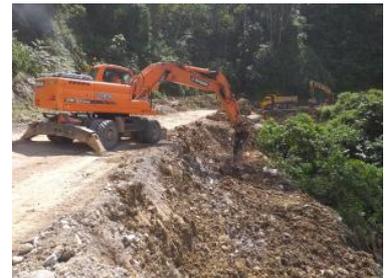
14

Visita de seguimiento en campo: Excavación en roca

En la progresiva Km. 44+880 se realiza la excavación en roca, para la construcción de muros de contención

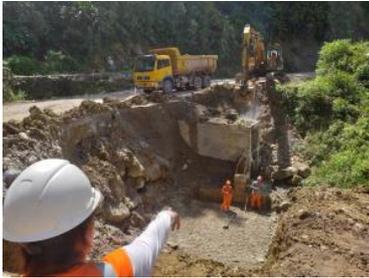
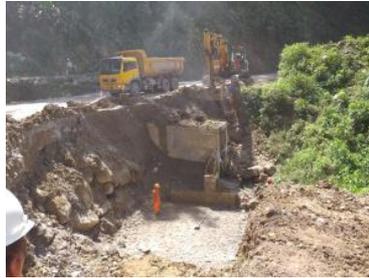
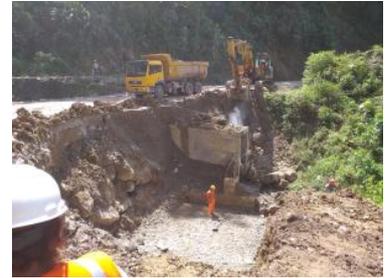
15

Actividades:
Visita de seguimiento en campo: Excavación para estructuras

CDescripcion_____:
En la progresiva Km. 44+966 se realiza la excavación para la construcción de muros de concreto armado.

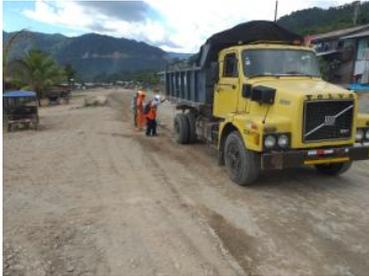
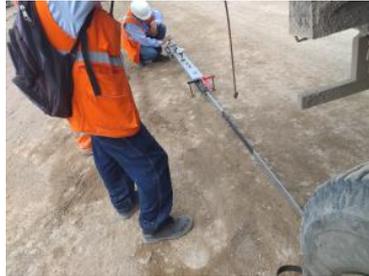
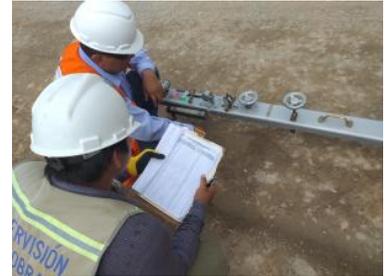
16

Actividades:
Visita de seguimiento en campo: Prueba con viga benkelman

CDescripcion_____:
En la progresiva 37+200 se mide la deflexión del suelo utilizando la viga benkelman
