BITACORA ELECTRÓNICA DE OBRA

REGISTRO DE LA BITACORA Y FOTO DEL CUADERNO DE OBRA

Confirma Bitacora: Si	Nro Informe: B O 031	Fecha Informe: 29-05-2019	Nombre De La Obra: Carretera Oyon - Ambo, Tramo I: Oyon - Desvío Cerro de Pasco	Personal Encargado: VILCHEZ ESPINOZA JOHNATHAN ARTURO
---------------------------------	-----------------------------------	-------------------------------------	---	--

Reporte de monitoreo 30-05-19

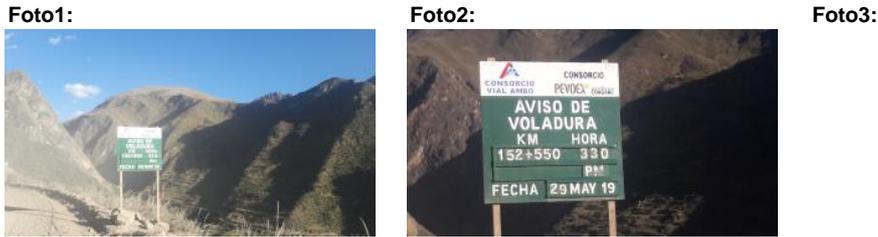
3

CDescripcion_____:
 Se programa para el día de hoy los trabajos de voladura en la progresiva 152+550

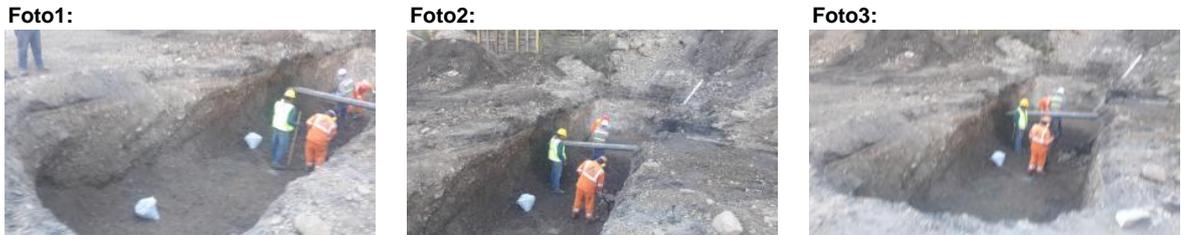
4

CDescripcion_____:
 En la progresiva 141+021.50 se iniciaron los trabajos de excavación para instalación de alcantarilla TMC 48". Se registra inconveniente con tubería de 6" de agua que cruza paralelamente la vía y se encuentra al nivel que interfiere con la alcantarilla.
