BITACORA ELECTRÓNICA DE OBRA

Nro
Infor
me:
94

Fecha Informe:
27-05-2019

Nombre De La Obra:
Carretera Moquegua - Omate
- Arequipa Tramo: II km. 35 al
km. 153.50

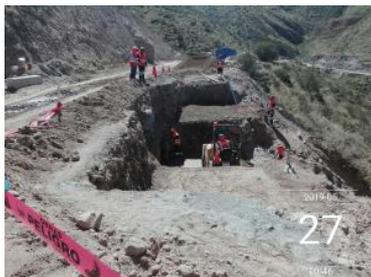
Foto1:

- El muro de contención está proyectado en tres tramos: concreto ciclópeo, armado y ciclópeo respectivamente (foto N° 1)
- El paño central viene a ser también muro cabezal de salida de alcantarilla (fotos N°s 1 y 2)

- Señalización alrededor de los trabajos en ejecución en parte mediante cintas de seguridad y otra por conos (foto N° 1)
- Compactación de tramo central con apoyo de un rodillo de 2 Tn (fotos N°s 1 y 2)

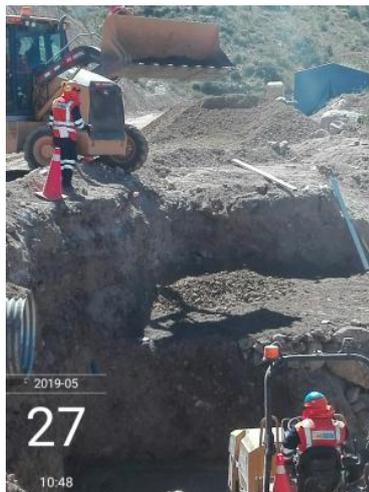
Foto2:

- Apoyo con el transporte de material con una retroexcavadora (foto N° 2)
- Se ha tomado conocimiento que el material para mejoramiento de terreno de fundación es de la cantera de cerro ubicado en la progresiva 119+300 aproximadamente.

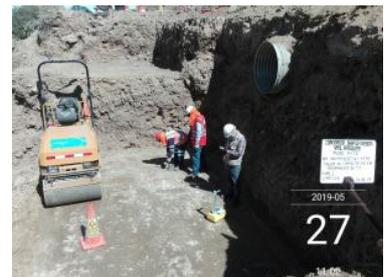
Foto3:

- Control de calidad mediante pruebas de compactación por parte del Contratista y la Supervisión de obra (foto N° 3).
- No se aprecia vigías en el tramo, sin embargo los trabajos se realizan sin interrupción en la vía.

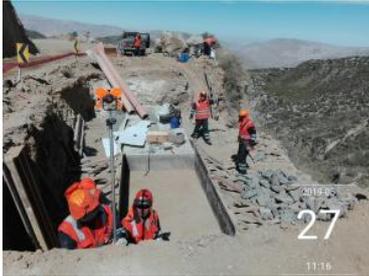
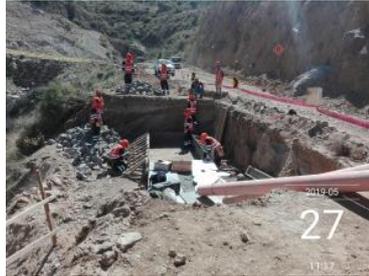
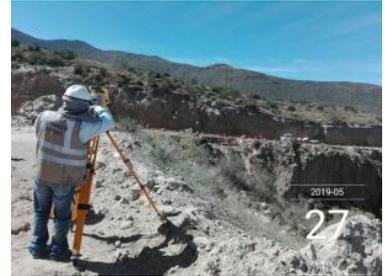
- Trabajos de nivelación de base de encofrado (foto N° 1)
- Tuberías para drenaje de muro de contención (foto N° 1)
- Acceso protegido mediante barandas de madera provisionales (foto N° 1)
- Encofrado de base de muro de contención (fotos N° 1, 2 y 3)
- Trabajos de verificación de niveles por parte de la supervisión de obra (foto N° 3)
- Señalización alrededor de los trabajos en ejecución mediante cintas de seguridad
- No se aprecia vigías en el tramo, sin embargo los trabajos se realizan sin interrupción en la vía.
- No se visualiza baños químicos para el personal que labora en este tramo.

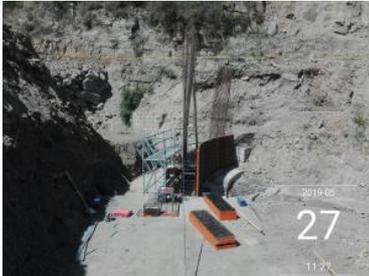
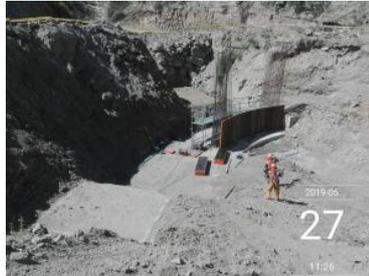
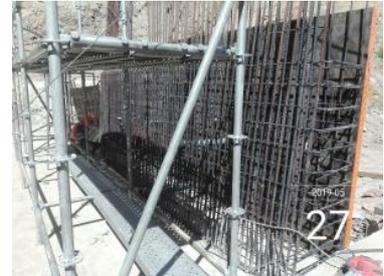
- Se ha realizado la limpieza de acero (el cual presentaba oxido) en el tramo donde se viene realizando el encofrado (fotos N°s 1 y 3)
- Vista panorámica de los trabajos de encofrado y armado de acero en muro de contención (foto N° 2)
- Acceso protegido mediante barandas de madera provisionales (foto N° 1)
- Encofrado de muro de contención (fotos N° 1, 2 y 3)
- Trazo en muro de contención (foto N° 2)
- Armado de acero en muro de contención (foto N° 3)
- Drenaje en muro de contención (foto N° 3)
- Señalización alrededor de los trabajos en ejecución mediante cintas de seguridad (foto N° 3)
- No se aprecia vigías en el tramo, sin embargo los trabajos se realizan sin interrupción en la vía.
- No se visualiza baños químicos para el personal que labora en este tramo.

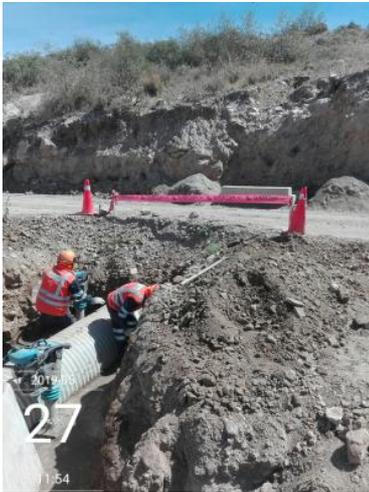
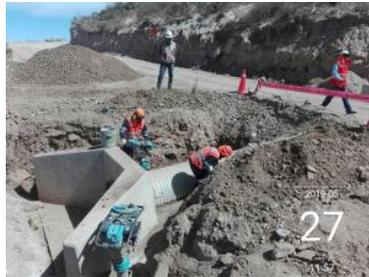
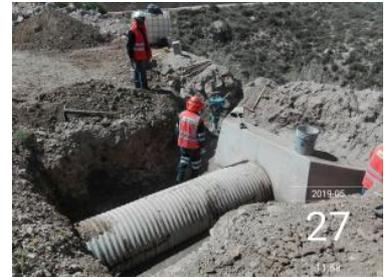
- Señalización mediante cintas de seguridad únicamente en el frontis de la alcantarilla (foto N° 1)
- Compactación manual con el apoyo de vibro pisones (fotos N°s 1, 2 y 3)
- Se ha tomado conocimiento que el material de relleno (foto N° 2) es procedente de la cantera de cerro ubicado en la progresiva 119+300 aproximadamente.
- Se aprecia técnicos en mecánica de suelos tanto del Contratista como de la Supervisión para los controles de calidad a realizarse (foto N° 2)
- Se aprecia depósito de combustible a un lado de los trabajos en ejecución (foto N° 3), sin señalización alguna.
- No se aprecia vigías en el tramo, sin embargo los trabajos se realizan sin interrupción en la vía.
- No se visualiza baños químicos para el personal que labora en este tramo.

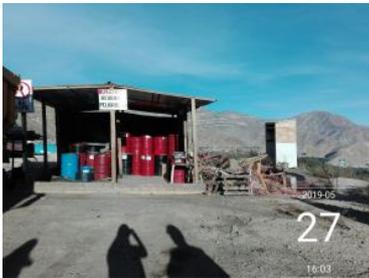
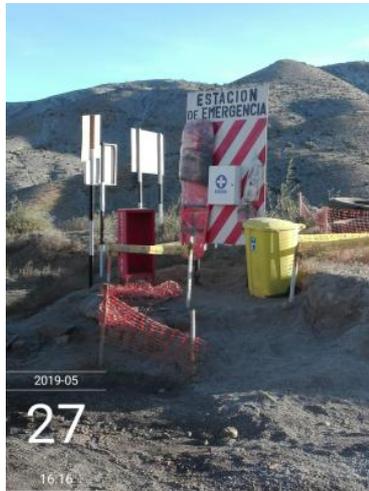
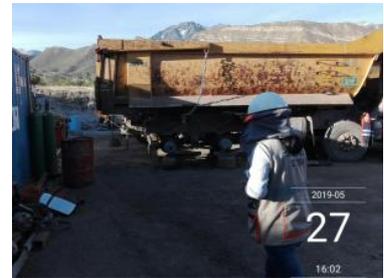
- No cuenta con losas para el mantenimiento de la maquinaria pesada, por lo que los hidrocarburos podrían derramarse sobre el piso contaminando el medio ambiente.
- Cuenta con áreas parcialmente delimitadas como oficinas, almacén de: repuestos, residuos peligrosos; almacén de neumáticos, entre otros (foto N° 1)
- Acumulación de chatarra y almacén de neumáticos en diferentes sectores (fotos N°s 1, 2 y 3)
- Cuenta con losa de concreto en el área de residuos peligrosos (foto N° 1)
- En la estación de emergencia no se cuenta con extintor (foto N° 2)
- Se ha tomado conocimiento que no se cuenta con los planes contra derrames e incendios, de emergencia y manejo ambiental

Se sugiere instar al Contratista mejorar el taller de mantenimiento de maquinaria de la empresa OHL.

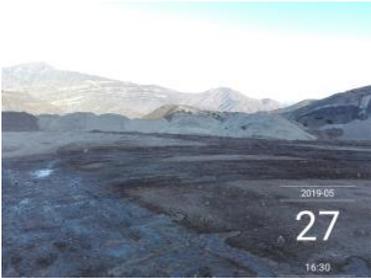
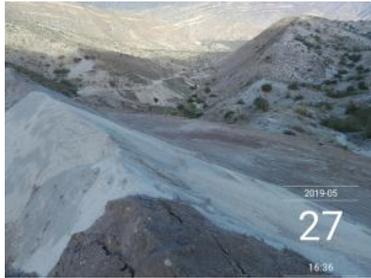
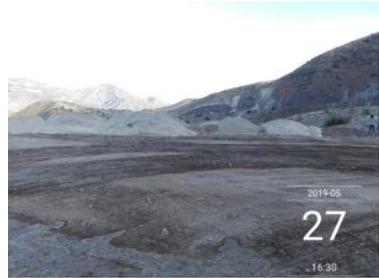
- Tratamiento de DME mediante riego permanente (fotos N°s 1 y 3)
- El DME se encuentra ubicado en una quebrada (foto N° 2), es preciso acotar que dicho DME está contemplado en el expediente técnico de obra y se ha tomado conocimiento que viene siendo utilizado desde el año 2018.
- El material viene siendo acumulado en el DME (foto N° 3), se ha tomado conocimiento que un tractor neumático se aproximara próximamente a dicho sector a fin de distribuir adecuadamente el material acumulado.
