## BITACORA ELECTRÓNICA DE OBRA

<b>Confirma Bitacora:</b> Si	<b>Nro Informe:</b> 95	<b>Fecha Informe:</b> 28-05-2019	<b>Nombre De La Obra:</b> Carretera Moquegua - Omate - Arequipa Tramo: II km. 35 al km. 153.50	<b>Personal Encargado:</b> LUZMILA GUERRA MOTTA
---------------------------------	---------------------------	-------------------------------------	---	--

Labores realizadas respecto a la ejecución contractual y de reconstrucción de obra.

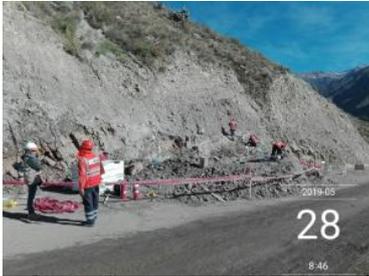
**Foto1:**

Actividades de Ejecución de Movimiento de tierras: Voladura de rocas entre las progresivas 114+560 @ 114+600.

- Señalización mediante cintas de seguridad en el área de trabajo y caballetes informativos (foto N° 2)
- Se visualiza material explosivo a la intemperie - fuera del contenedor que lo transportó (foto N° 3)
- Se cuenta con extintores vigentes en el área de trabajo (foto N° 3).
- Carguío con material explosivo en perforaciones realizadas previamente (fotos N°s 1 y 2)

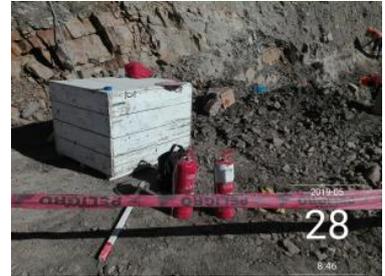
**Foto3:**

De los trabajos de voladura de rocas se aprecia material explosivo expuesto, lo cual podría generar accidentes en obra.

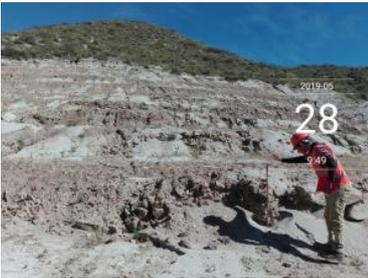
**Foto2:**

Se han encontrado muros dispuestos en andenería cercano a la cantera de cerro ubicado en la progresiva 119+300 aproximadamente, los cuales de acuerdo a referencias brindadas por el Arqueólogo Felipe Roger Cuba Monzón residente del plan de monitoreo arqueológico para la obra serian de data aparentemente prehispánica.

En la parte superior de la cantera de cerro ubicada en la progresiva 119+300 aproximadamente y a un promedio de 20.00 m de los trabajos de extracción de material que se viene realizando, se aprecia la existencia de muros los cuales de acuerdo a referencias brindadas por el Arqueólogo Felipe Roger Cuba Monzón residente del plan de monitoreo arqueológico para la obra serian de data aparentemente prehispánica.

- Extracción de material de cantera de cerro (foto N° 3)
- Vista panorámica de los muros de data prehispánica aparentemente que se encuentran dispuestos en andenería (fotos N° 2 y 3)
- De las coordinaciones realizadas con el Arqueólogo Cuba, nos comunica que revisara si dichos muros han sido declarados o explorados anteriormente a fin de tomar las acciones necesarias y protegerlos de ser el caso.

De los muros en andenería encontrados se sugiere efectuar las inspecciones necesarias a fin de determinar su data y de ser el caso realizar los trámites necesarios ante el Ministerio de Cultura para su protección.

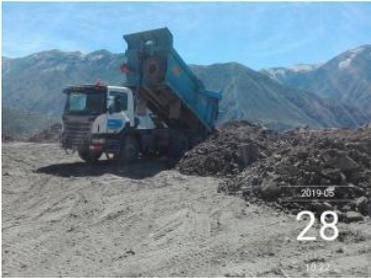
**Foto1:**

**Actividades:**  
Inspección visual al Depósito de Material Excedente ubicado en la progresiva 128+000 aproximadamente de forma conjunta con la especialista en Medio Ambiente ingeniera Miztizzi Pastor Guevara de la supervisión.

- Tratamiento de DME mediante riego permanente (foto N° 2)
- El material viene siendo acumulado en el DME (fotos N°s 1 y 3), se ha tomado conocimiento que un tractor neumático se aproximara próximamente a dicho sector a fin de distribuir adecuadamente el material acumulado.
- Se visualiza la instalación de un baño químico para el personal que labora en este tramo.

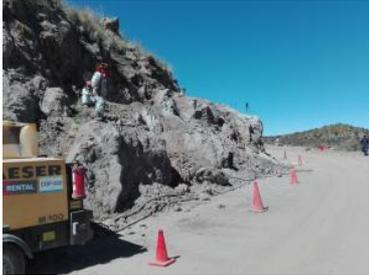
**Foto1:**

Actividades de Ejecución de obras de arte: Corte en roca fija, perforación en roca fija talud superior en la progresiva 148+800 aproximadamente.

- Señalización del área de trabajo mediante conos (foto N° 1)
- Los trabajadores cuentan con arnés y línea de vida dado los trabajos en talud que se viene realizando (foto N° 2)
- No se aprecia vigías en el tramo, sin embargo los trabajos se realizan sin interrupción en la vía.
- No se visualiza baños químicos para el personal que labora en este tramo.
- Los formatos de Análisis de Seguridad de la Tarea (AST), se encuentran firmados por los participantes que realizan dicha actividad y valorados los riesgos (foto N° 3)
- La compresora cuenta con extintor contra incendios vigente así como bandeja para posibles residuos de hidrocarburos (foto N° 1)

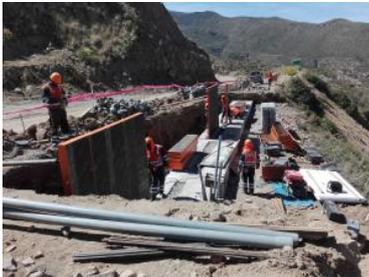
**Foto1:**

Actividades de Ejecución de obras de arte: Encofrado en muro de contención ubicada en la progresiva 147+560 aproximadamente.

- Encofrado de muro de contención (fotos N°s 1 y 3)
- Tuberías para drenaje (foto N° 1)
- El muro en ejecución es de concreto ciclópeo.
- La señalización alrededor de los trabajos en ejecución es mediante cintas de seguridad y de forma parcial, ya que los materiales e insumos que se vienen utilizando para la ejecución de la partida se encuentran a un lado de la vía sin señalización alguna (foto N° 2)
- No se aprecia vigías en el tramo, sin embargo los trabajos se realizan sin interrupción en la vía.
- A los extremos del área intervenida se aprecia señalización informativa de los trabajos en ejecución.
- No se visualiza baños químicos para el personal que labora en este tramo.
