BITACORA ELECTRÓNICA DE OBRA

Confirma Bitacora: Si	Nro Informe: 104	Fecha Informe: 29-05-2019	Nombre De La Obra: Carretera Juanjui-Tocache, tramo Pizana - La Polvora - Pizarron - Perlamayo - Campanilla	Personal Encargado: BORIS WALTER AYLLÓN CARCELÉN
---------------------------------	----------------------------	-------------------------------------	--------------------------------------------------------------------------------------------------------------------------------	---------------------------------------------------------------

PANEL FOTOGRAFICO

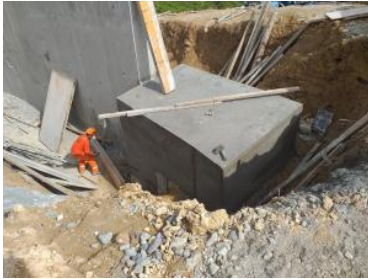
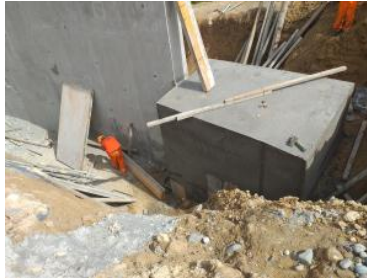
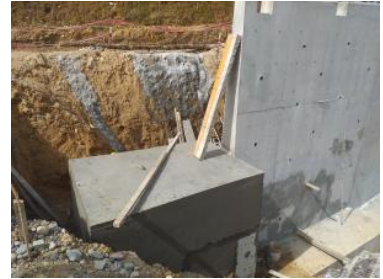
1

Visita de verificación de metrados: Muros de concreto armado terminado y falsa zapata vaciada.

En las progresivas Km. 38+457 al 38+488 se verifica la culminación de los muros de concreto armado y se observa la falsa zapata vaciada.

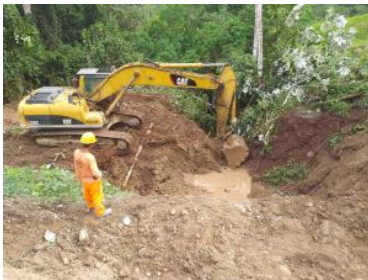
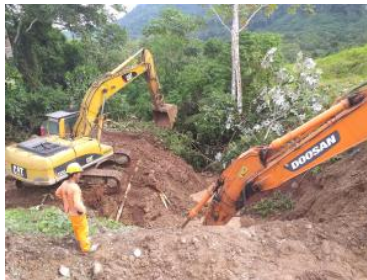
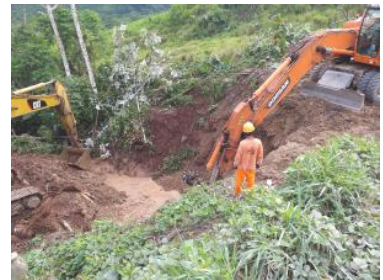
2

Visita de seguimiento en campo: Excavación en zona de alcantarilla

En la progresiva Km. 38+680 se esta realizando la excavación en roca y en tierra en zona de alcantarilla para la construcción de emboquillados.

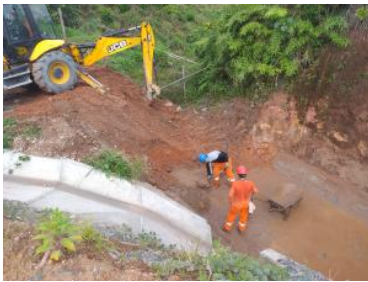
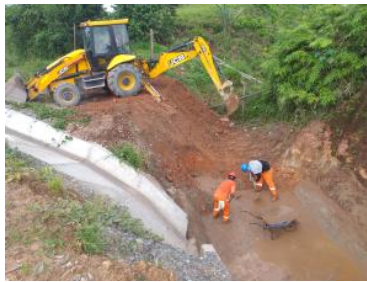
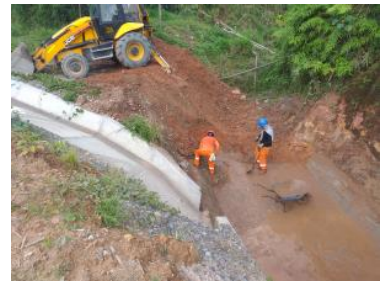
3

Actividades:
 Visita de seguimiento en campo: Limpieza de alcantarilla

CDescripcion _____:
 En la progresiva Km. 12+256 se esta realizando limpieza de alcantarilla como mantenimiento vial

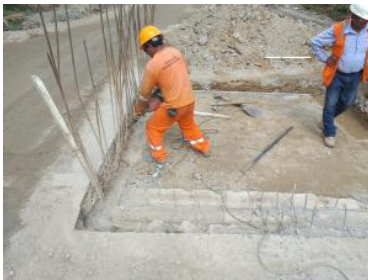
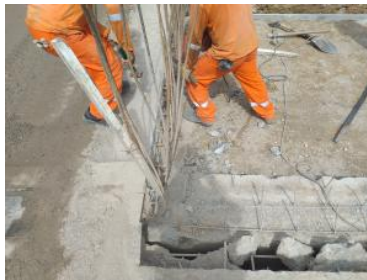
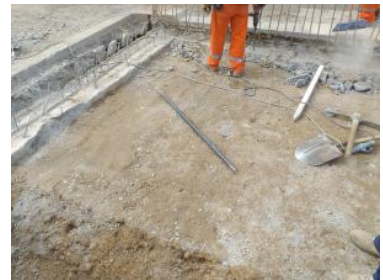
4

Actividades:
 Visita de seguimiento en campo: Demolición de junta de dilatacion existente del puente Pulcachi 1 (lado izquierdo)

CDescripcion _____:
 En la progresiva KM. 39+730 se ha demolido la junta de dilatación existente y la losa de aproximación (lado izquierdo) parte inicial del puente

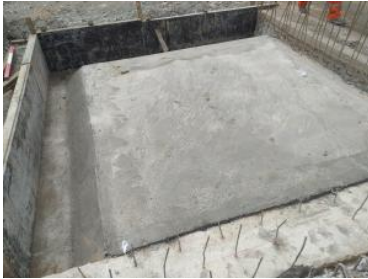
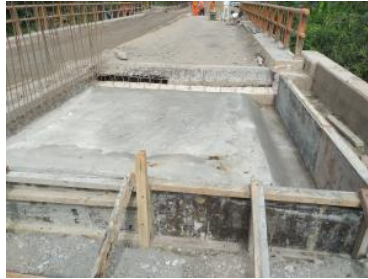
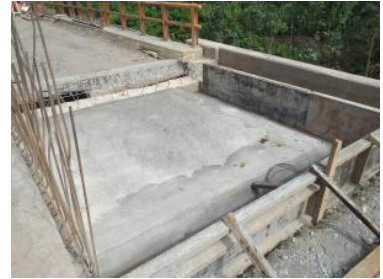
5

construccion de soladopuente pulcachi1

En la progresiva Km. 39+750 se ha demolido la junta de dilatación en la salida del Puente Pulcachi I (lado izquierdp) tambien se ha vaciado el solado de la losa de aproximación.

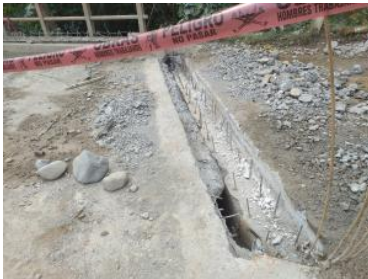
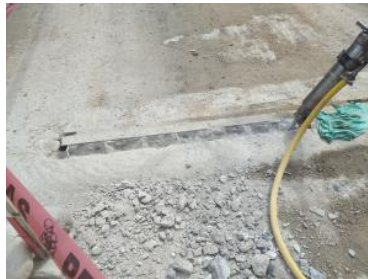
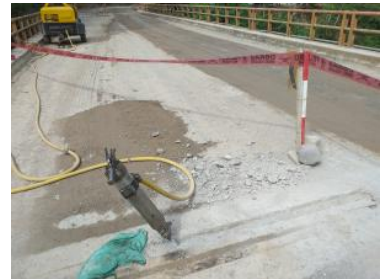
6

Visita de seguimiento en campo: Demolición de junta de dilatación existente del puente Pulcachi II

En las progresivas Km. 39+946,9 (entrada) y Km. 39+975,3 (salida) del Puente Pulcachi II se está demoliendo la junta de dilatación existente (lado derecho) para ser sustituida por una junta de dilatación metálica nueva.

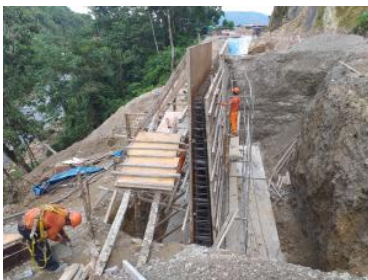
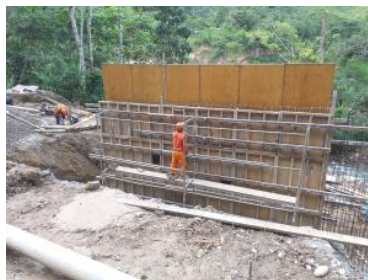
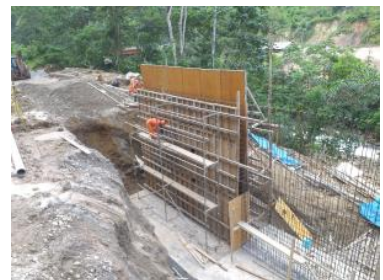
7

Visita de seguimiento en campo: Encofrado de madera

En la progresiva Km. 40+177 se esta encofrando muros de concreto armado

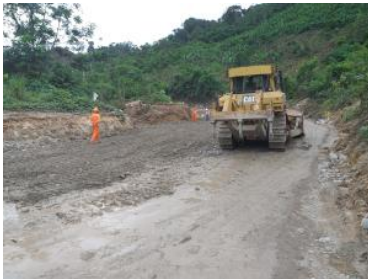
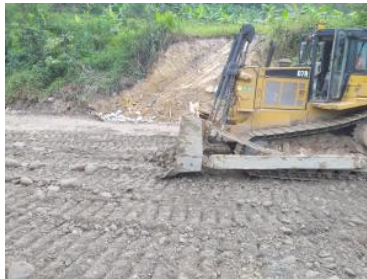
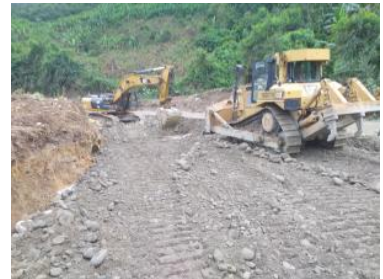
8

Actividades:
 Visita de seguimiento en campo: Mejoramientos de suelos

CDescripcion_____:
 En la progresiva Km. 40+870 se está realizando el mejoramiento de suelos

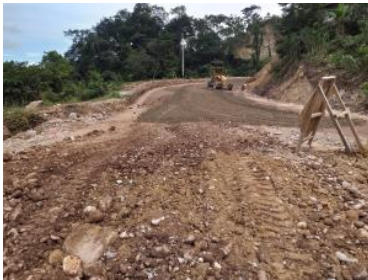
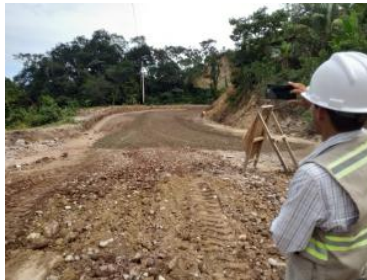
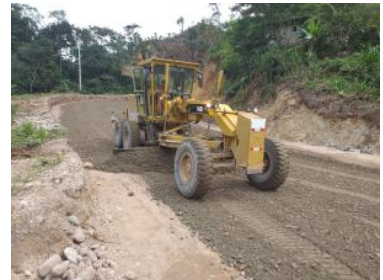
9

Actividades:
 Visita de seguimiento en campo : Construcción de terraplén (corona)

CDescripcion_____:
 En las progresiva Km. 41+010 a 41+120 se esta realizando la construcción del terraplén (corona) para llegar a nivel de la sub- rasante.

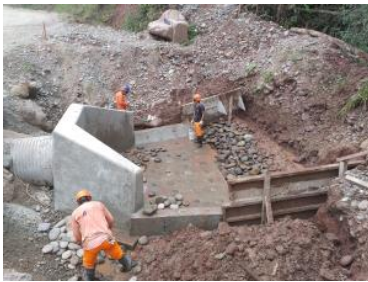
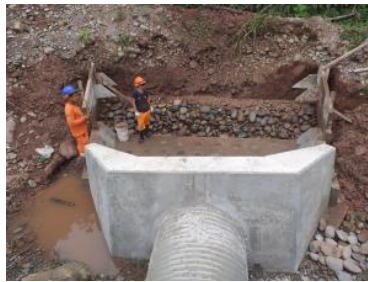
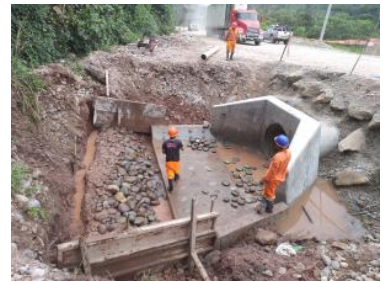
10

Visita de seguimiento en campo: Relleno para emboquillado

En la progresiva KM. 55+084 se esta rellinando con over para realizar el vaciado de emboquillado de concreto.

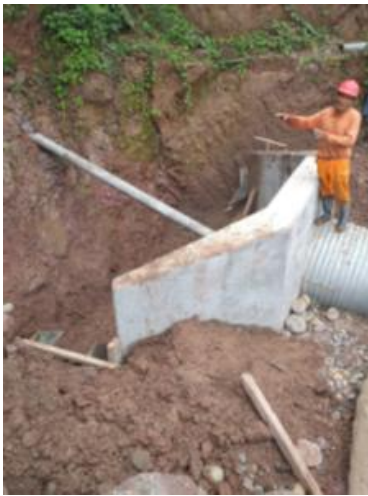
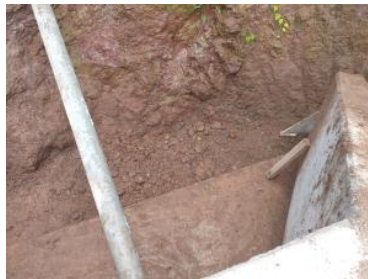
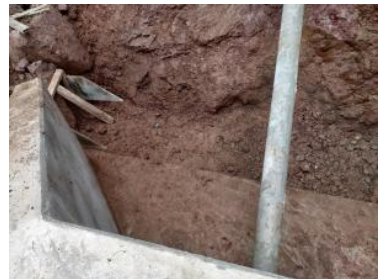
11

Visita de seguimiento en campo: emboquillado en entrada de alcantarilla

En la progresiva Km. 55+147 se prepara la superficie para la construcción de emboquillado de concreto.

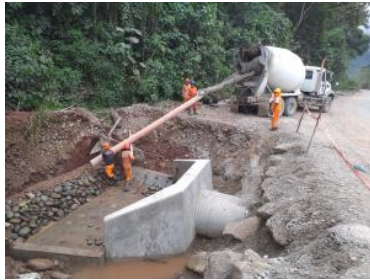
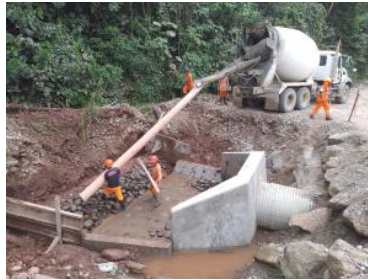
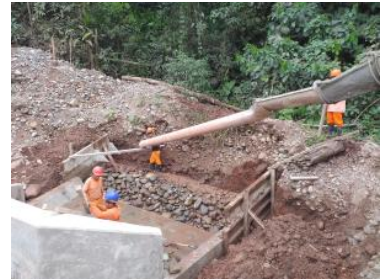
12

Actividades:
 Visita de seguimiento en campo: Vaciado de concreto para emboquillado

CDescripcion_____:
 En la progresiva Km. 55+084 se realiza el vaciado de concreto de f'c = 175 kg/cm2 a los 28 días para la construcción de emboquillado de piedra .

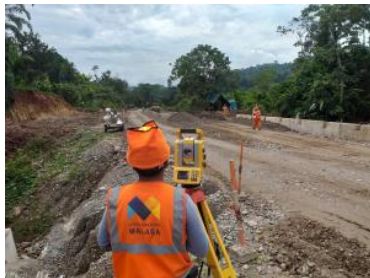
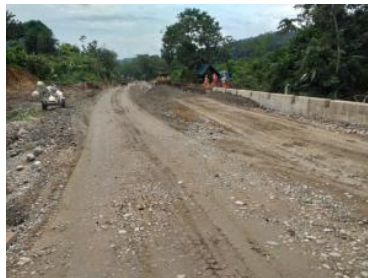
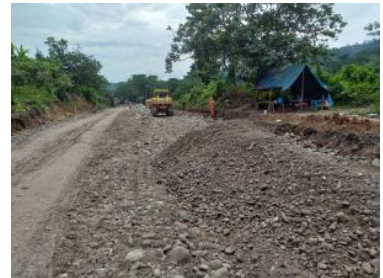
13

Actividades:
 Visita de seguimiento en campo: Nivelación y replanteo de bases

CDescripcion_____:
 En la progresiva Km. 57+705 se realiza al nivelación y replanteo del terraplén de material granular. (nivel sub-rasante)

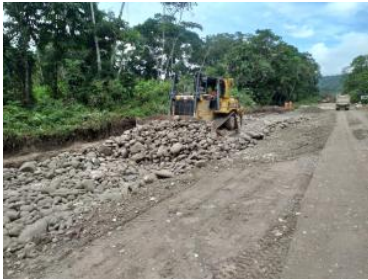
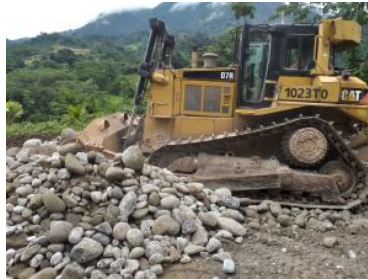
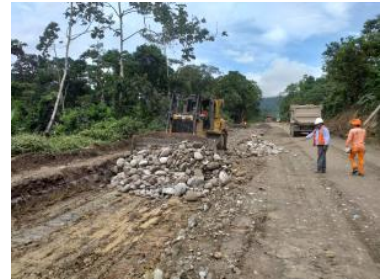
14

Actividades:
 Visita de seguimiento en campo: Mejoramiento de suelos

CDescripcion_____:
 En la progresiva Km, 57+800 se esta colocando material granular (over) como relleno para el mejoramiento de suelos.

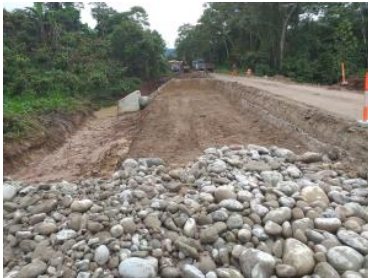
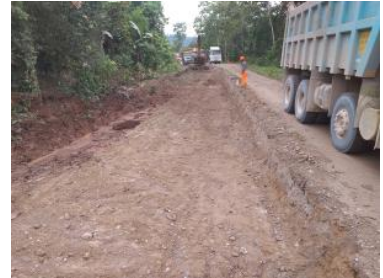
15

CDescripcion_____:
 En la progresiva KM. 57+900 se contunua con el mejoramiento de suelos, donde se extiende el material granular (over) por el margen izquierdo de la vía.

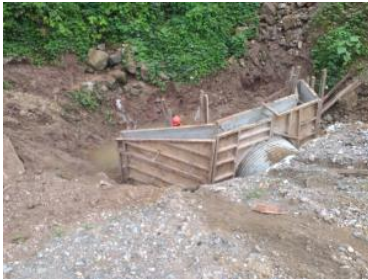
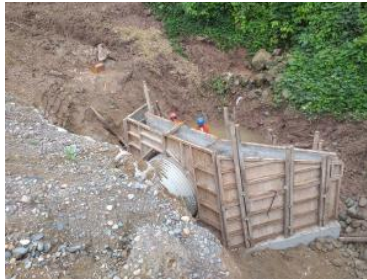
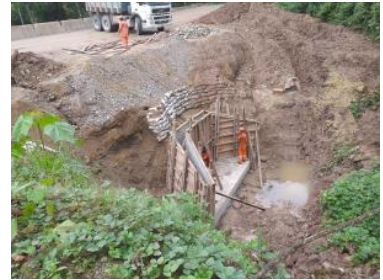
16

Actividades:
 Visita de seguimiento en campo: Encofrado de alcantarilla TMC de 72"

CDescripcion_____:
 En la progresiva Km. 58+021,5 se realiza el encofrado de madera del cabezal de alcantarilla TMC de 72 "

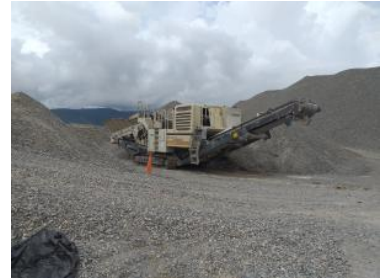
17

Actividades:
 Visita de seguimiento en campo: Chancadora y zarandeadora sin actividad

CDescripcion_____:
 En la progresiva Km 86+540 se ubica la cantera donde hasta el momento tiene su maquinas de zarandeo y chancado se encuentran sin actividad por falta de un repuesto.

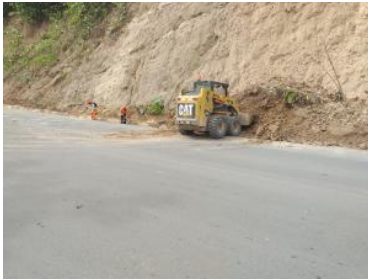
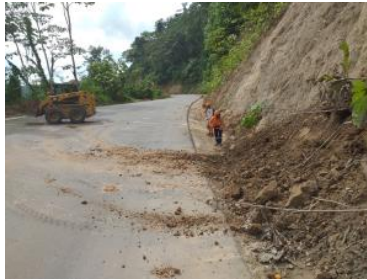
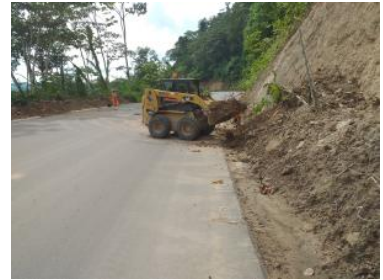
18

Actividades:
 Visita de seguimiento en campo: Limpieza de cunetas y remoción de derrumbes.

CDescripcion_____:
 En la progresiva Km. 79+120 se esta realizando la limpieza de las cunetas trapezoidales y remoción de derrumbes como mantenimiento vial.

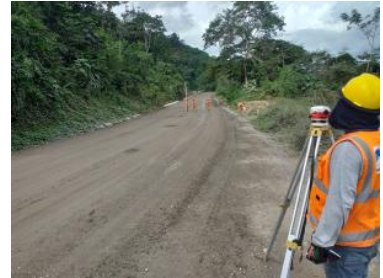
19

Actividades:
 Visita de seguimiento en campo: Nivelación y replanteo.

CDescripcion_____:
 En la progresiva Km. 71+100 se esta nivelando y replanteando las secciones de la via, verificando a nivel de base.

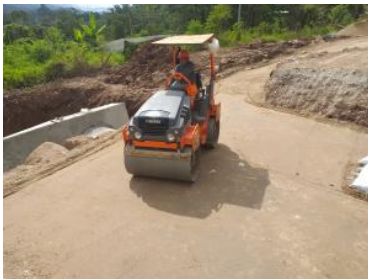
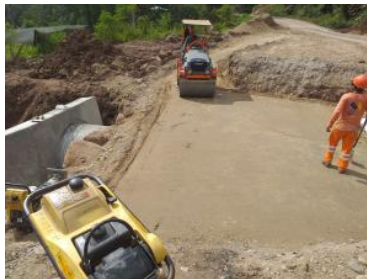
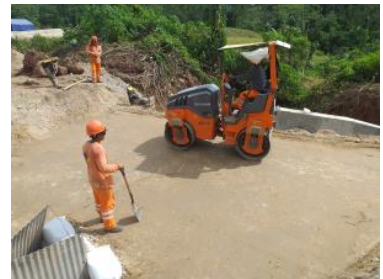
20

Actividades:
 Visita de seguimiento en campo: Relleno en muros

CDescripcion_____:
 En la progresiva Km. 52+576 se esta realizando la compactación del relleno , utilizando una mini compactadora de rodillos.

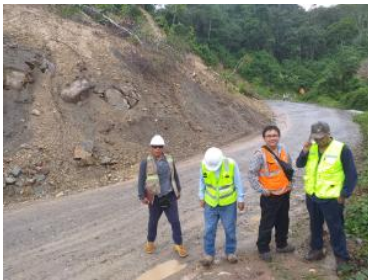
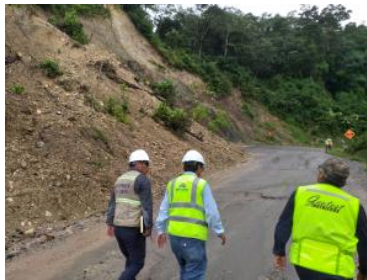
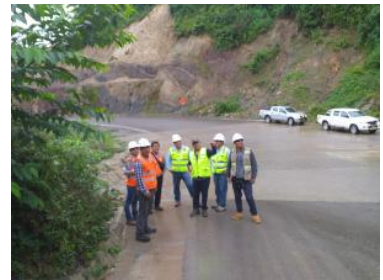
21

Actividades:
 Visita de seguimiento en campo: Visita de especialistas de geología y geotécnia

CDescripcion_____:
 En la progresiva Km. 47+080 los especialista en geología y geotécnia realizando el recorrido por el tramo II de la via junto con los especialistas de la supervisión y empresas para el reconocimiento de las zonas críticas y/o inestables.

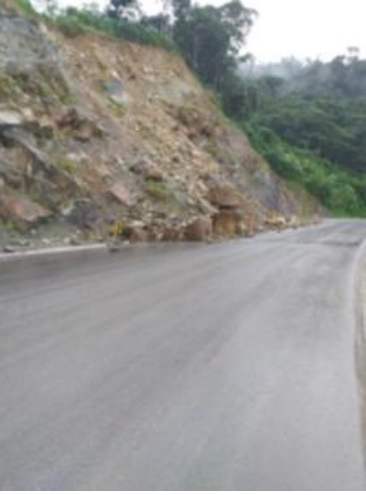
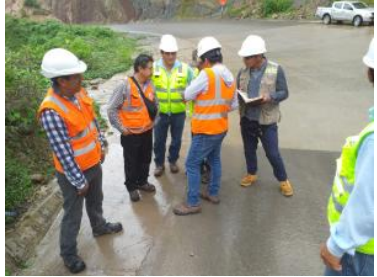
22

Actividades:
Visita de seguimiento en campo: Visita de los especialistas a las zonas críticas

CDescripcion_____:
En la progresiva Km. 47+100 se realiza la visita junto con el Ing. Ortiz de la consultora AZIZE acompañado por los especialistas de la supervisión y empresas contratistas.

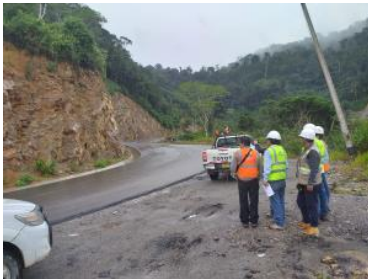
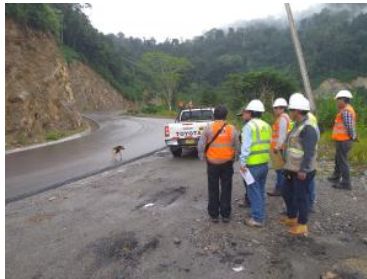
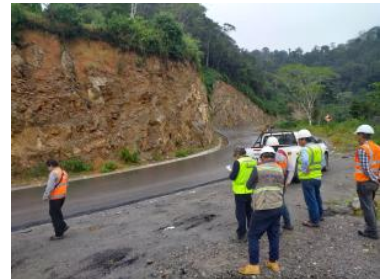
23

Actividades:
 Visita de seguimiento en campo: Visita a las zonas criticas e inestables

CDescripcion_____:
 En la progresiva Km. 47+365 se realiza la visita a los sitios críticos

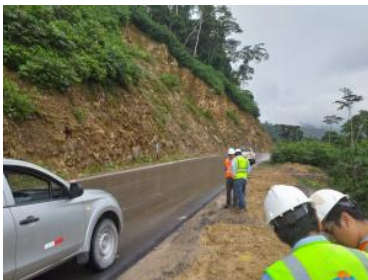
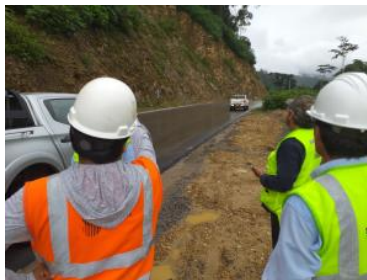
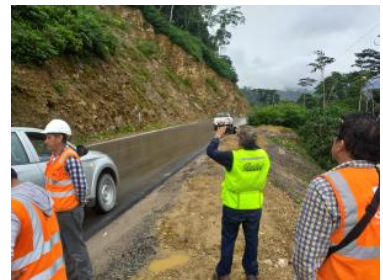
24

CDescripcion_____:
 En la progresiva 43+240 los consultores de AZIZE, observan los sitios criticos e inestables conjuntamente con especialistas de la supervisión y empresas contratistas

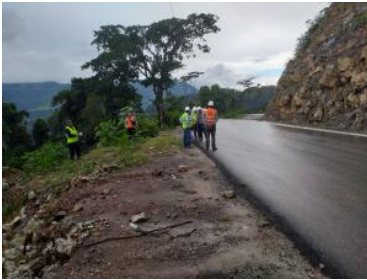
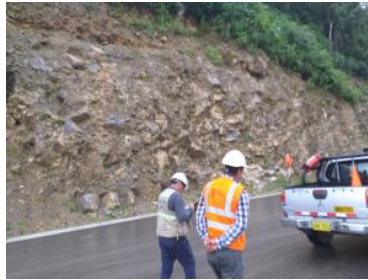
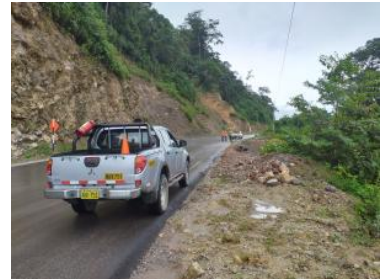
25

Visita de seguimientos en campo: Visita con especialistas a los sitios críticos

En la progresiva Km. 48+520 Junto con el Ing. Cesar Ortiz , de la consultora AZIZE y los especialistas, recorren los sitios criticos e inestables de la vía.

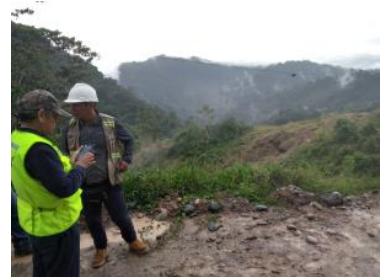
26

Visita de seguimiento en campo: Visita con especialistas a la Zona de falla (sector Santa Rosa)

En la progresiva Km. 49+280 a 49+480 se realizó la visita por parte de los especialistas de la consultora AZIZE , conjuntamente con los especialistas de la supervisión y empresas.
