BITACORA ELECTRÓNICA DE OBRA

Confirma Bitacora: Si	Nro Informe: 105	Fecha Informe: 30-05-2019	Nombre De La Obra: Carretera Juanjui-Tocache, tramo Pizana - La Polvora - Pizarron - Perlamayo - Campanilla	Personal Encargado: BORIS WALTER AYLLÓN CARCELÉN
---------------------------------	----------------------------	-------------------------------------	--	---

PANEL FOTOGRAFICO

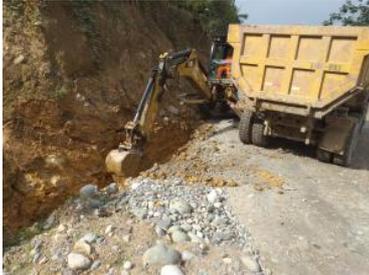
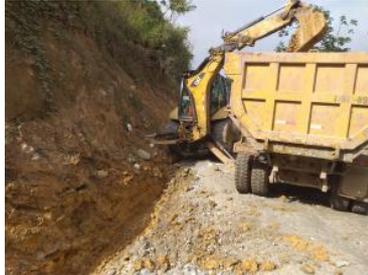
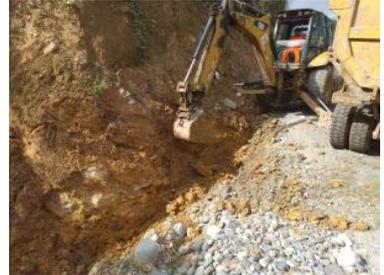
1

Actividades:
Visita de seguimiento en campo: Excavación para colocación de sub-drenes

CDescripcion_____:
En la progresiva Km, 38+260 se realiza la excavación para la colocación de sub-drenes

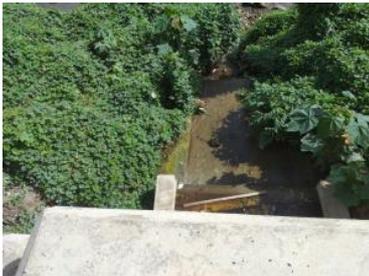
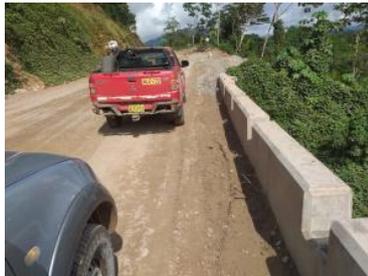
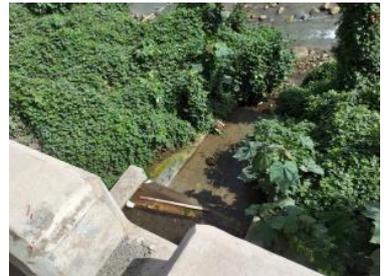
2

Actividades:
Visita de verificación de metrados en campo: Emboquillados construido

CDescripcion_____:
En la progresiva 39+389 se ha construido un emboquillado de concreto y piedras en la salida de la alcantarilla en el margen izquierdo.

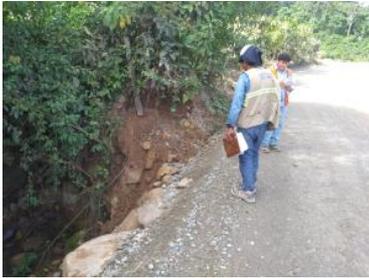
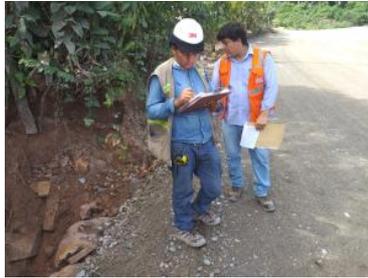
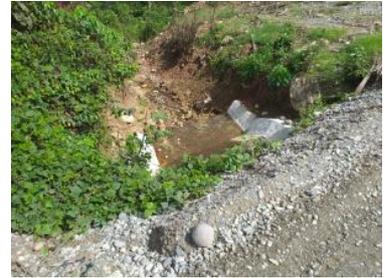
3

Actividades:
 Visita de verificación de metrados en campo: Emboquillado ejecutado

En la progresiva Km. 36+798 se verifica la construcción de emboquillado en la salida de la alcantarilla (solo en el margen izquierdo de la via)

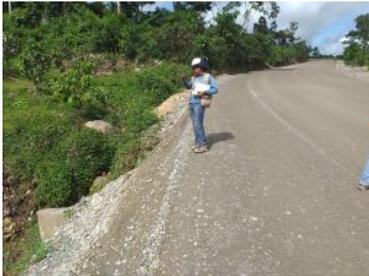
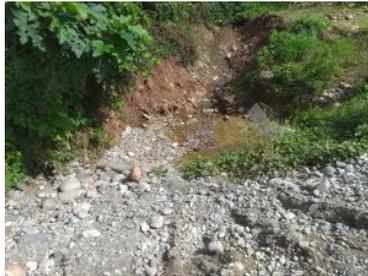
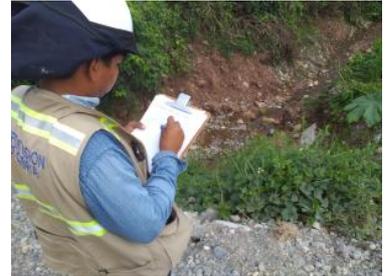
4

Actividades:
 Visita de verificación de metrados en campo: Emboquillado de concreto y piedras

En la progresiva 36+704 se verifica la construcción de emboquillado de concreto y piedras en la salida de la alcantarilla (solo hay en el margen izquierdo de la via.

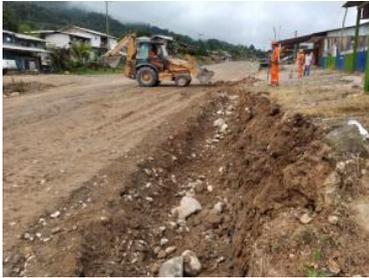
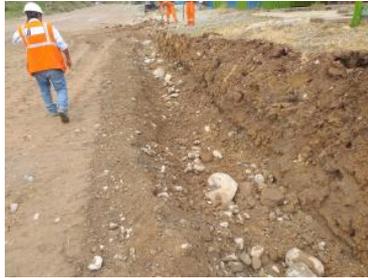
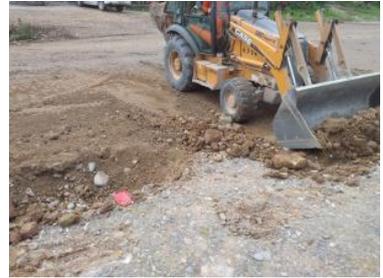
5

Actividades:
 Visita de seguimiento en campo: Construcción de cunetas en tierra

En la progresiva Km. 37+780 se esta realizando la excavación en el margen izquierdo de la vía, utilizando una maquina retroexcavadora para la construcción de cunetas.

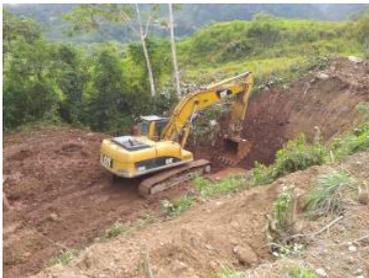
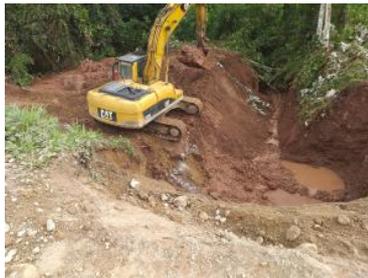
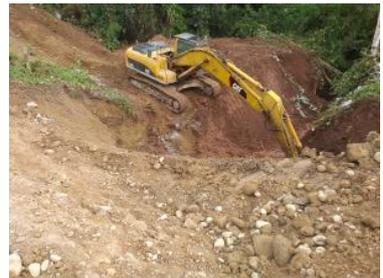
6

Actividades:
 Visita de verificación en campo: 38680excavacion

En la progresiva 38+676 se esta realizando la excavación para la construcción de emboquillados de concreto y piedras, se verifica que todavía no hay nada completamente ejecutado.

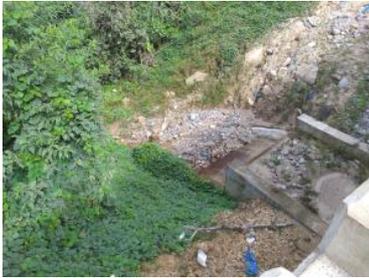
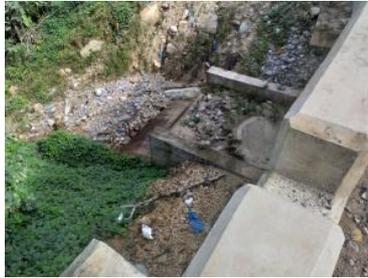
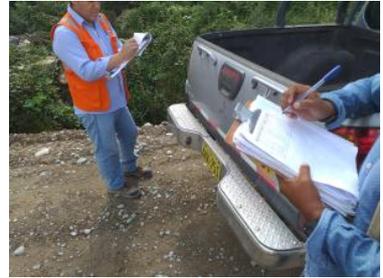
7

Actividades:
Visita de verificación de metrados en campo: Emboquillado

En la progresiva Km. 40+609 se ha realizado la construcción de emboquillado de concreto y piedras en el margen izquierdo de la via, en la salida de la alcantarilla TMC. se observa la presencia de derrumbes por recientes precipitaciones , se requiere limpieza.

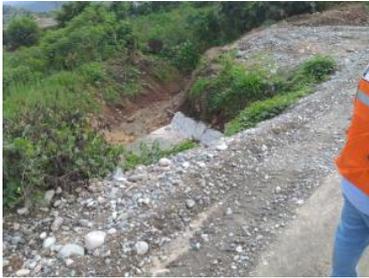
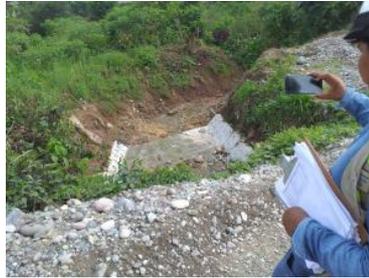
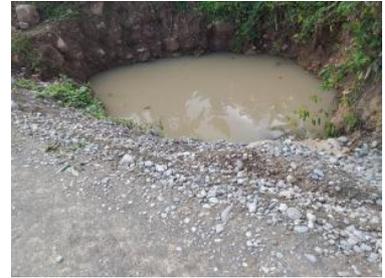
8

Actividades:
 Visita de verificación de metrados en campo: Emboquillados de concreto y piedras.

En la progresiva 36+624 se ha realizado el emboquillado de concreto y piedra por el margen izquierdo de la via, en la salida de la alcantarilla TMC

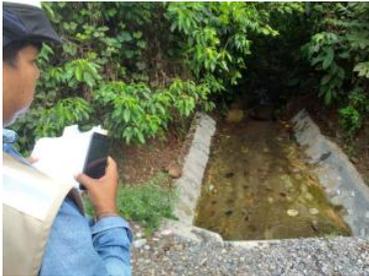
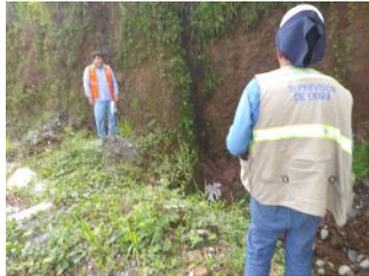
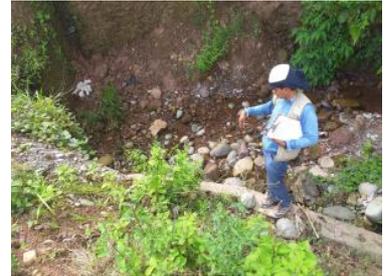
9

Actividades:
 Visita de verificación de metrados en campo: Emboquillado de concreto y piedras.

En la progresiva Km. 35+603 se construyó el emboquillado de concreto y piedras en la salida de la alcantarilla (margen izquierdo de la vía)

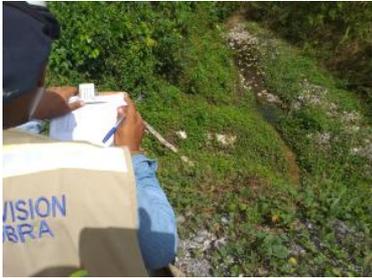
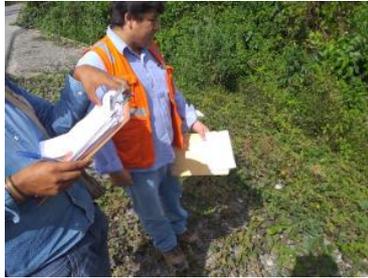
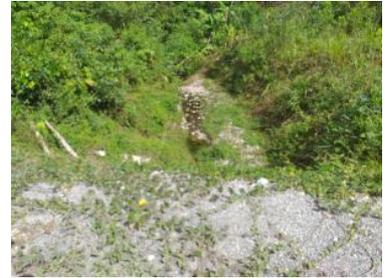
10

Actividades:
 Visita de verificación de metrados en campo: Emboquillado de concreto y piedra.

CDescripcion_____:
 en la progresiva Km. 35+344 se ha ejecutado un emboquillado de concreto y piedra, en el margen izquierdo de la via, en la salida de la alcantarilla, se observa la crecida de vegetación encima, se requiere el desbroce y limpieza del emboquillado.

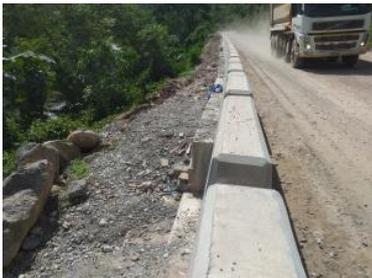
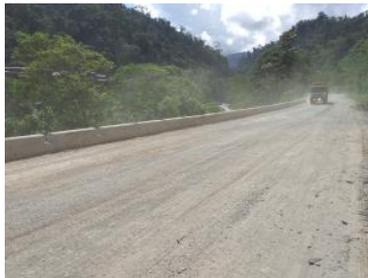
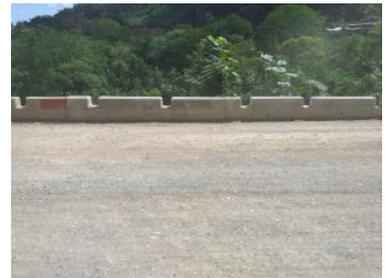
11

Actividades:
 Visita de verificación de metrados en campo: Muro construido

CDescripcion_____:
 En las progresivas Km. 39399.18 a 39469.53 se verifica la construcción de muros de concreto ciclopeo

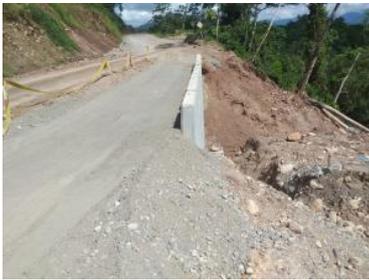
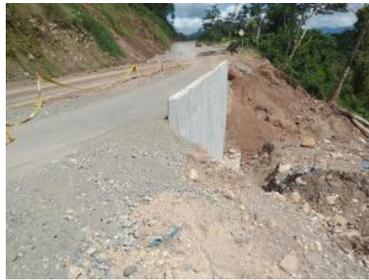
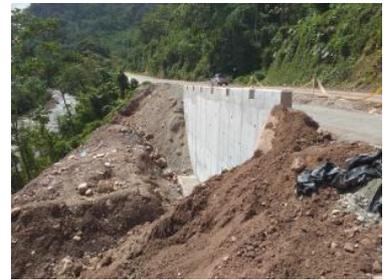
12

Verificacion de metrados en campo: Muro construido

En la progresiva KM. 39+340 a 39+354,86 se verifica la construcción de muros de concreto armado

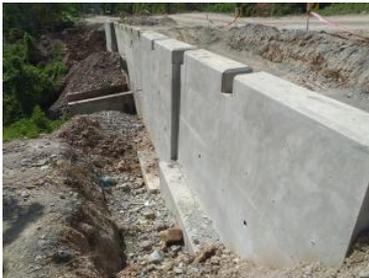
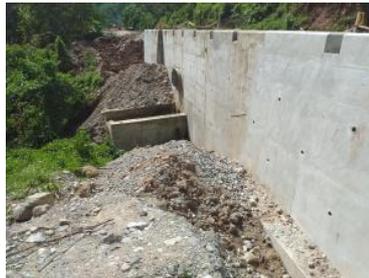
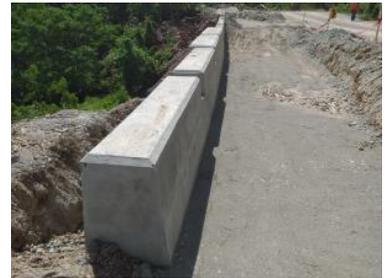
13

Visita de verificación de metrados en campo: Muro terminado

En la progresiva KM. 39557.79 a 39568.15 se verifica la construcción de muros

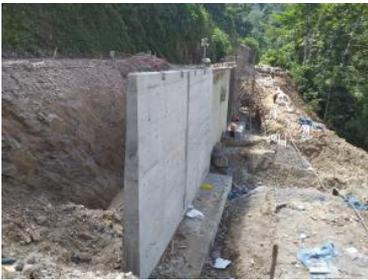
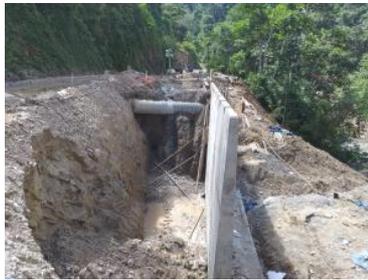
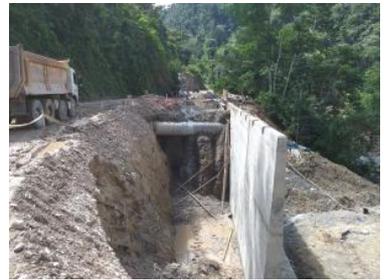
14

Visita de verificación de metrados en campo: Muros de concreto armado terminados

En la progresiva Km. 40175.2 a 40182.7 se verifica que se ha construido muro de concreto armado (solo falta rellenar parte del muro.)

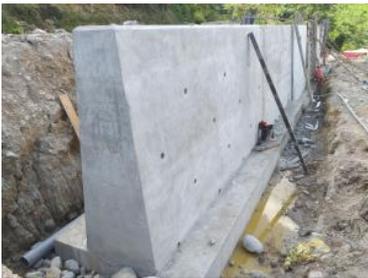
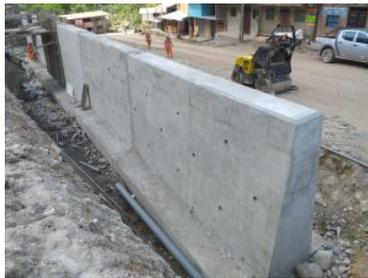
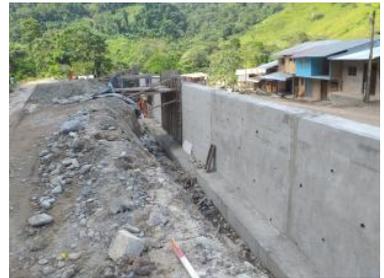
15

Visita de verificación de metrados en campo: Muros terminados

En las progresivas Km. 40+331,4 a 40+395 se verifica la construcción de muros de concreto
