BITACORA ELECTRÓNICA DE OBRA

Confirma Bitacora: Si	Nro Informe: 105	Fecha Informe: 30-05-2019	Nombre De La Obra: Carretera Juanjui-Tocache, tramo Pizana - La Polvora - Pizarron - Perlamayo - Campanilla	Personal Encargado: BORIS WALTER AYLLÓN CARCELÉN
---------------------------------	----------------------------	-------------------------------------	--	---

PANEL FOTOGRAFICO

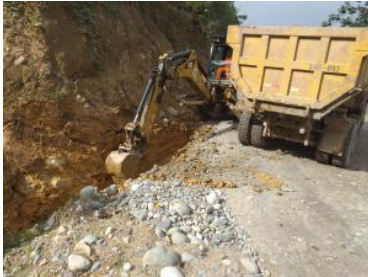
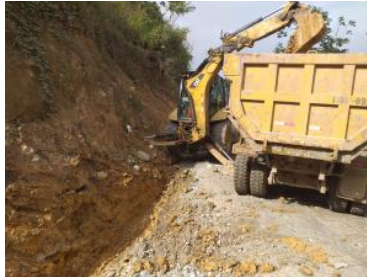
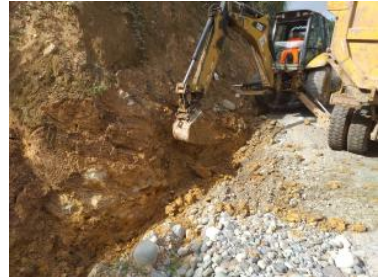
1

Actividades:
Visita de seguimiento en campo: Excavación para colocación de sub-drenes

CDescripcion_____:
En la progresiva Km, 38+260 se realiza la excavación para la colocación de sub-drenes

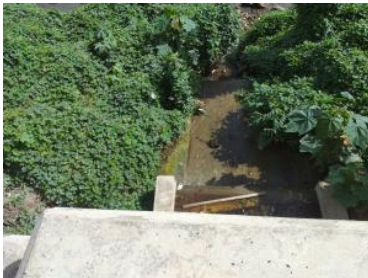
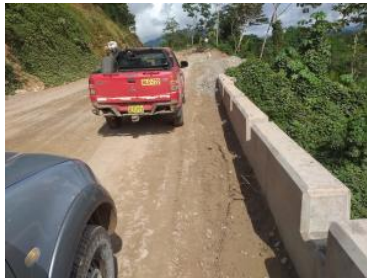
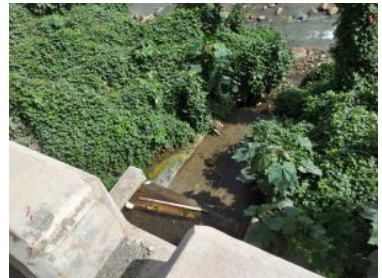
2

Actividades:
Visita de verificación de metrados en campo: Emboquillados construido

CDescripcion_____:
En la progresiva 39+389 se ha construido un emboquillado de concreto y piedras en la salida de la alcantarilla en el margen izquierdo.

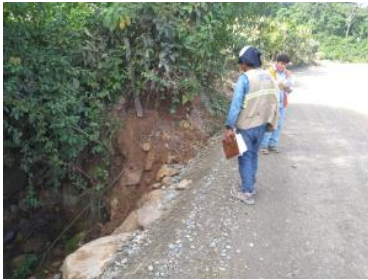
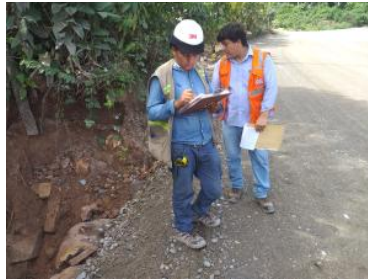
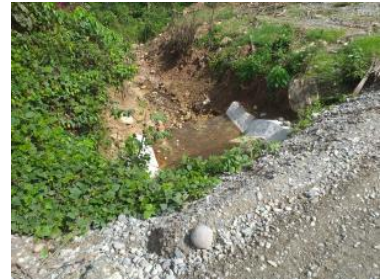
3

Actividades:
Visita de verificación de metrados en campo: Emboquillado ejecutado

En la progresiva Km. 36+798 se verifica la construcción de emboquillado en la salida de la alcantarilla (solo en el margen izquierdo de la via)

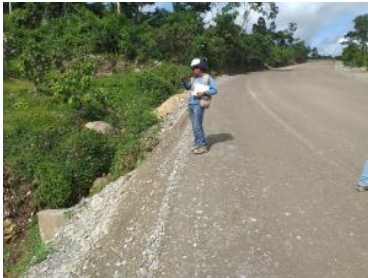
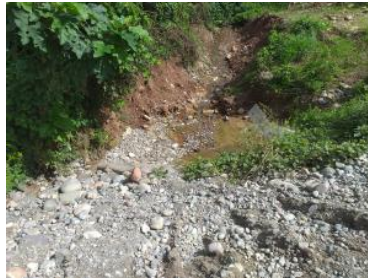
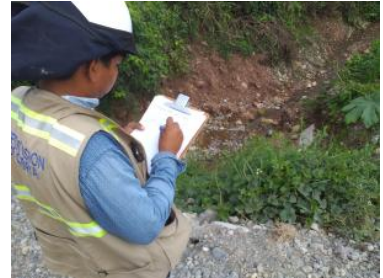
4

Actividades:
Visita de verificación de metrados en campo: Emboquillado de concreto y piedras

En la progresiva 36+704 se verifica la construcción de emboquillado de concreto y piedras en la salida de la alcantarilla (solo hay en el margen izquierdo de la via.

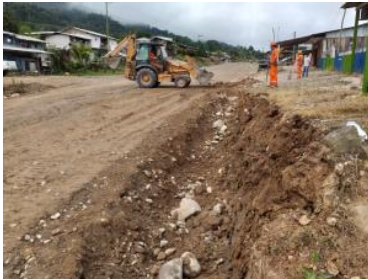
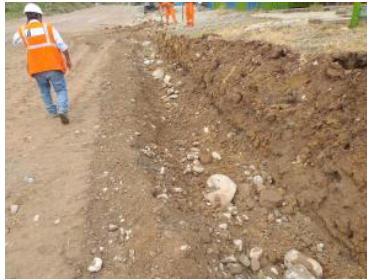
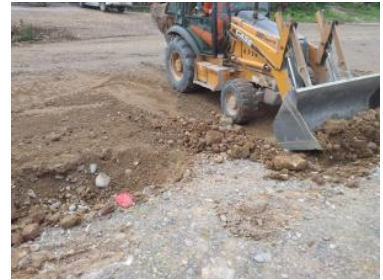
5

Actividades:
 Visita de seguimiento en campo: Construcción de cunetas en tierra

En la progresiva Km. 37+780 se esta realizando la excavación en el margen izquierdo de la vía, utilizando una maquina retroexcavadora para la construcción de cunetas.

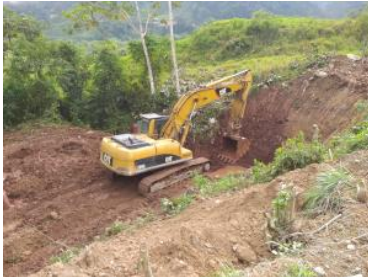
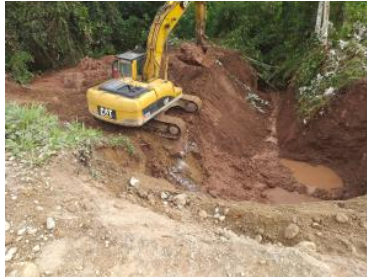
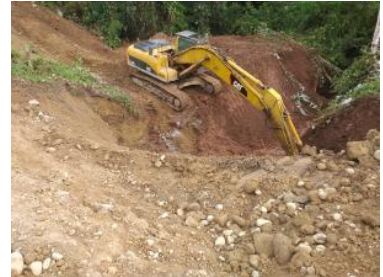
6

Actividades:
 Visita de verificación en campo: 38680excavacion

En la progresiva 38+676 se esta realizando la excavación para la construcción de emboquillados de concreto y piedras, se verifica que todavía no hay nada completamente ejecutado.

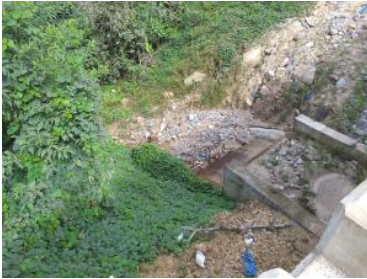
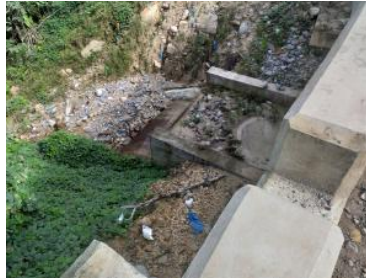
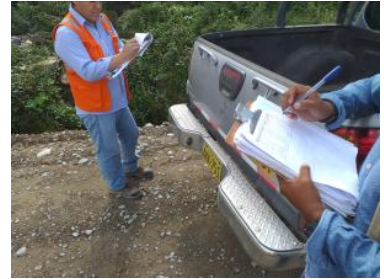
7

Visita de verificación de metrados en campo: Emboquillado

En la progresiva Km. 40+609 se ha realizado la construcción de emboquillado de concreto y piedras en el margen izquierdo de la via, en la salida de la alcantarilla TMC. se observa la presencia de derrumbes por recientes precipitaciones , se requiere limpieza.

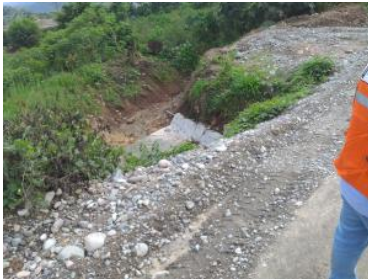
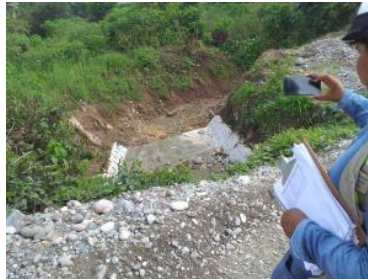
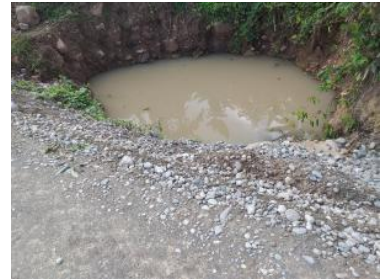
8

Actividades:
 Visita de verificación de metrados en campo: Emboquillados de concreto y piedras.

CDescripcion_____:
 En la progresiva 36+624 se ha realizado el emboquillado de concreto y piedra por el margen izquierdo de la via, en la salida de la alcantarilla TMC

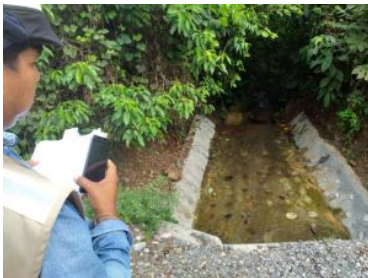
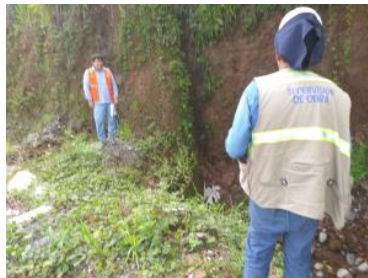
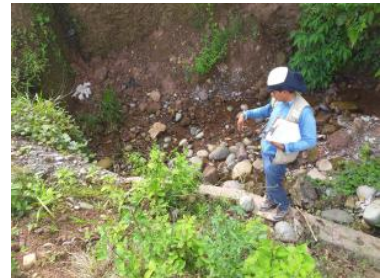
9

Actividades:
 Visita de verificación de metrados en campo: Emboquillado de concreto y piedras.

CDescripcion_____:
 En la progresiva Km. 35+603 se construyó el emboquillado de concreto y piedras en la salida de la alcantarilla (margen izquierdo de la vía)

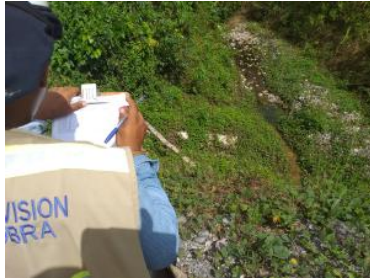
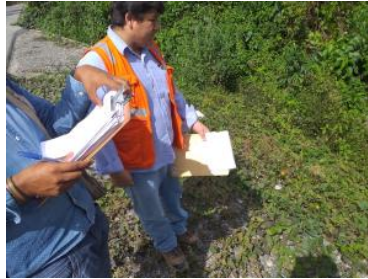
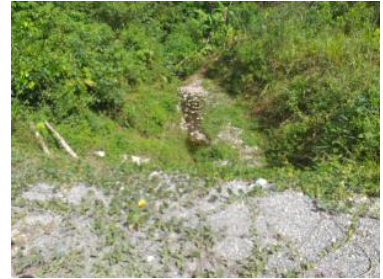
10

Actividades:
 Visita de verificación de metrados en campo: Emboquillado de concreto y piedra.

CDescripcion_____:
 en la progresiva Km. 35+344 se ha ejecutado un emboquillado de concreto y piedra, en el margen izquierdo de la via, en la salida de la alcantarilla, se observa la crecida de vegetación encima, se requiere el desbroce y limpieza del emboquillado.

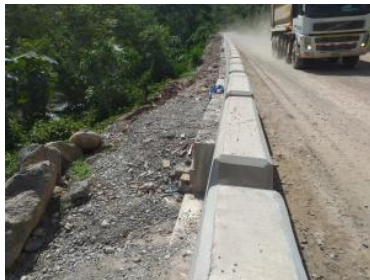
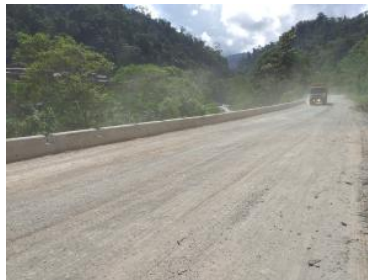
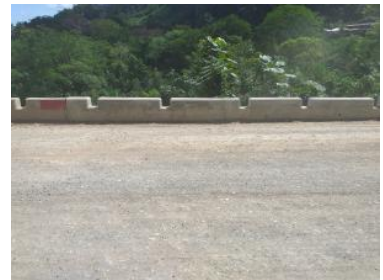
11

Actividades:
 Visita de verificación de metrados en campo: Muro construido

CDescripcion_____:
 En las progresivas Km. 39399.18 a 39469.53 se verifica la construcción de muros de concreto ciclopeo

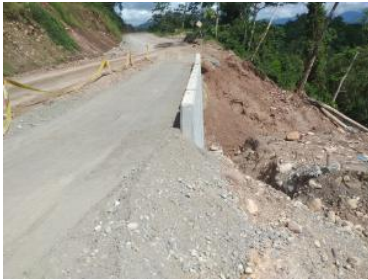
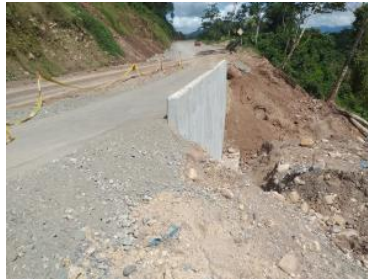
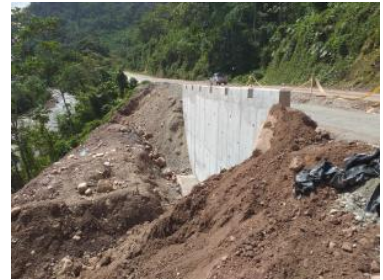
12

Actividades:
Verificacion de metrados en campo: Muro construido

CDescripcion_____:
En la progresiva KM. 39+340 a 39+354,86 se verifica la construcción de muros de concreto armado

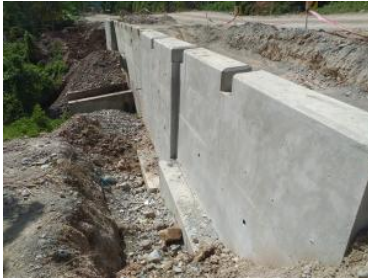
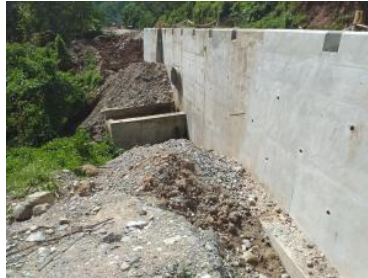
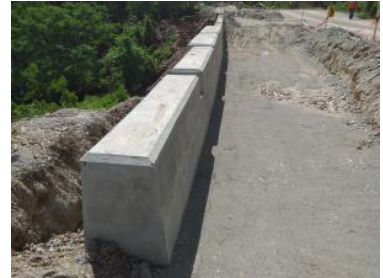
13

Actividades:
Visita de verificación de metrados en campo: Muro terminado

CDescripcion_____:
En la progresiva KM. 39557.79 a 39568.15 se verifica la construcción de muros

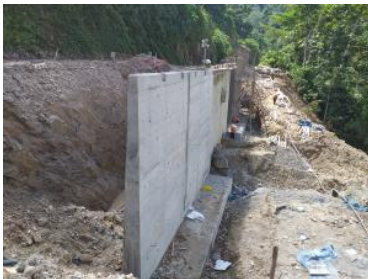
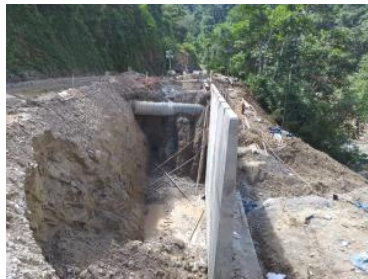
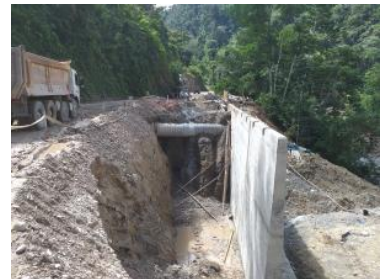
14

Visita de verificación de metrados en campo: Muros de concreto armado terminados

En la progresiva Km. 40175.2 a 40182.7 se verifica que se ha construido muro de concreto armado (solo falta rellenar parte del muro.)

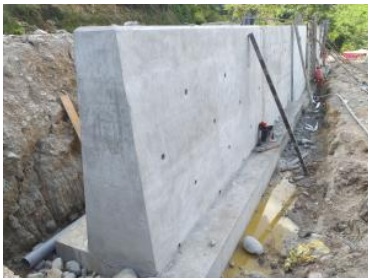
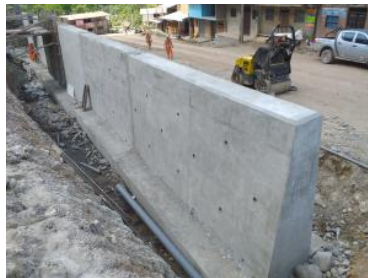
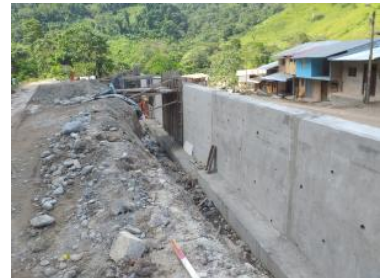
15

Visita de verificación de metrados en campo: Muros terminados

En las progresivas Km. 40+331,4 a 40+395 se verifica la construcción de muros de concreto
