BITACORA ELECTRÓNICA DE OBRA

Confirma Bitacora: Si	Nro Informe: 104	Fecha Informe: 29-05-2019	Nombre De La Obra: Carretera Juanjui-Tocache, tramo Pizana - La Polvora - Pizarron - Perlamayo - Campanilla	Personal Encargado: BORIS WALTER AYLLÓN CARCELÉN
---------------------------------	----------------------------	-------------------------------------	--------------------------------------------------------------------------------------------------------------------------------	---------------------------------------------------------------

PANEL FOTOGRAFICO

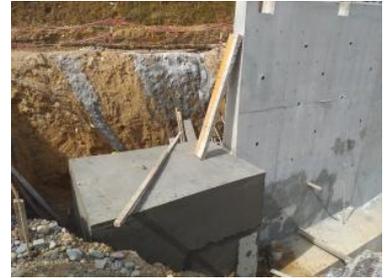
1

Visita de verificación de metrados: Muros de concreto armado terminado y falsa zapata vaciada.

En las progresivas Km. 38+457 al 38+488 se verifica la culminación de los muros de concreto armado y se observa la falsa zapata vaciada.

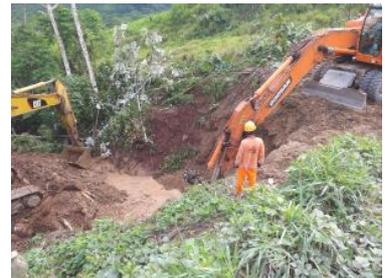
2

Visita de seguimiento en campo: Excavación en zona de alcantarilla

En la progresiva Km. 38+680 se esta realizando la excavación en roca y en tierra en zona de alcantarilla para la construcción de emboquillados.

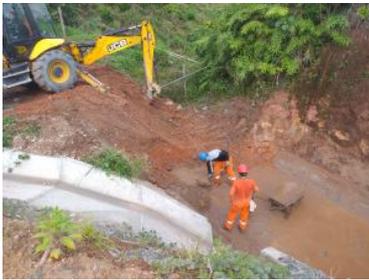
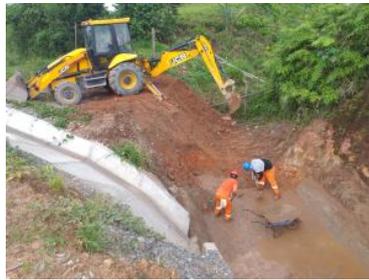
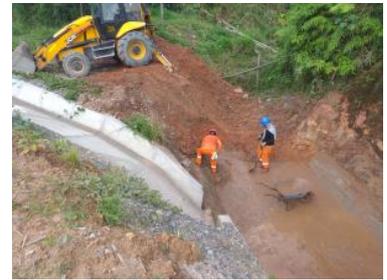
3

Actividades:
Visita de seguimiento en campo: Limpieza de alcantarilla

CDescripcion _____:
En la progresiva Km. 12+256 se esta realizando limpieza de alcantarilla como mantenimiento vial

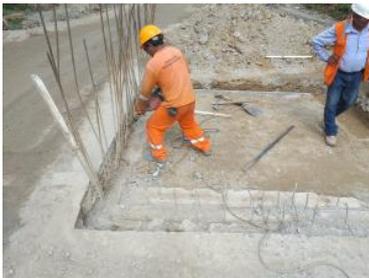
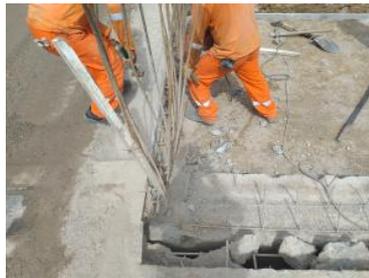
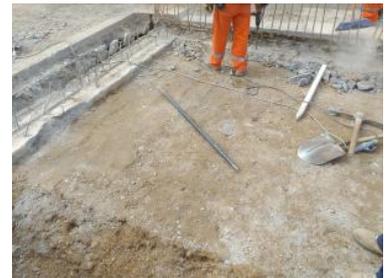
4

Actividades:
Visita de seguimiento en campo: Demolición de junta de dilatacion existente del puente Pulcachi 1 (lado izquierdo)

CDescripcion _____:
En la progresiva KM. 39+730 se ha demolido la junta de dilatación existente y la losa de aproximación (lado izquierdo) parte inicial del puente

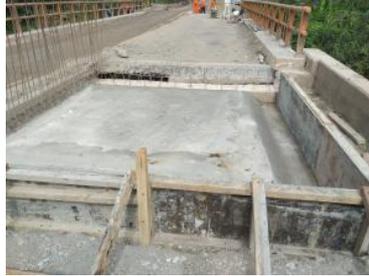
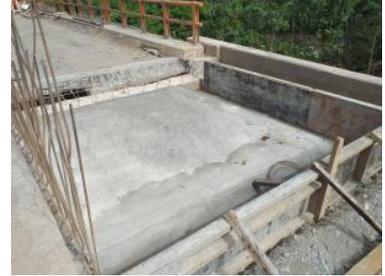
5

construccion de soladopuente pulcachi1

En la progresiva Km. 39+750 se ha demolido la junta de dilatación en la salida del Puente Pulcachi I (lado izquierdp) tambien se ha vaciado el solado de la losa de aproximación.

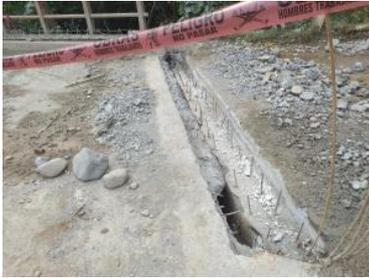
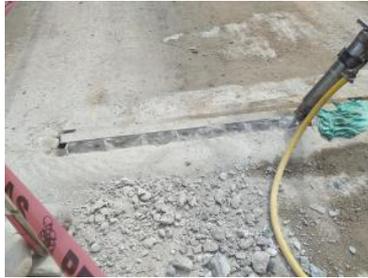
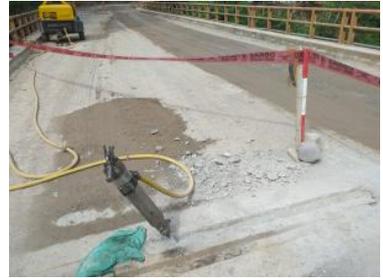
6

Visita de seguimiento en campo: Demolición de junta de dilatación existente del puente Pulcachi II

En las progresivas Km. 39+946,9 (entrada) y Km. 39+975,3 (salida) del Puente Pulcachi II se está demoliendo la junta de dilatación existente (lado derecho) para ser sustituida por una junta de dilatación metálica nueva.

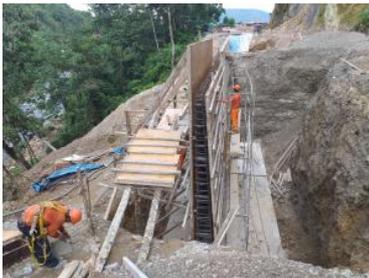
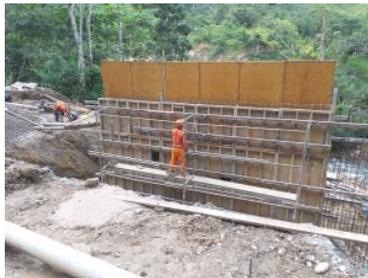
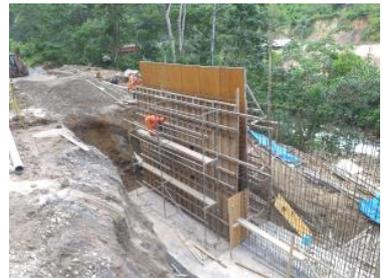
7

Visita de seguimiento en campo: Encofrado de madera

En la progresiva Km. 40+177 se esta encofrando muros de concreto armado

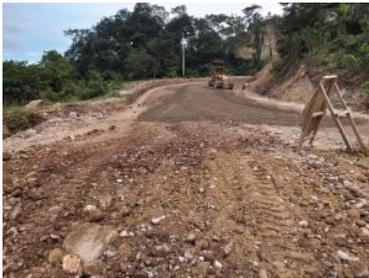
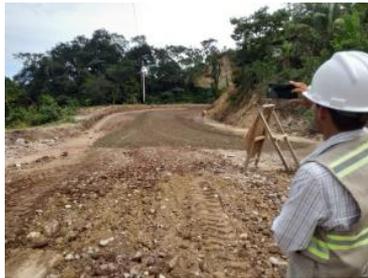
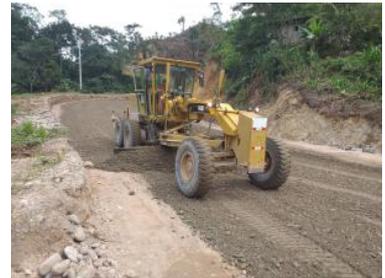
9

Actividades:
 Visita de seguimiento en campo : Construcción de terraplén (corona)

CDescripcion_____:
 En las progresiva Km. 41+010 a 41+120 se esta realizando la construcción del terraplén (corona) para llegar a nivel de la sub- rasante.

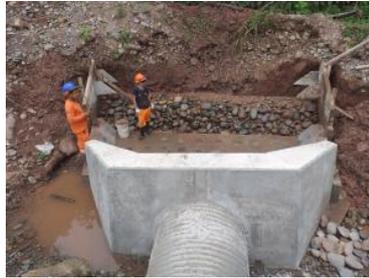
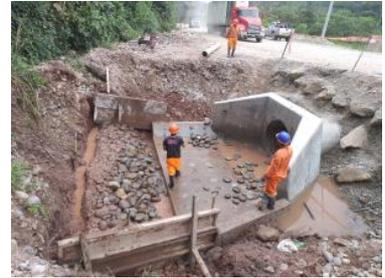
10

Visita de seguimiento en campo: Relleno para emboquillado

En la progresiva KM. 55+084 se esta rellinando con over para realizar el vaciado de emboquillado de concreto.

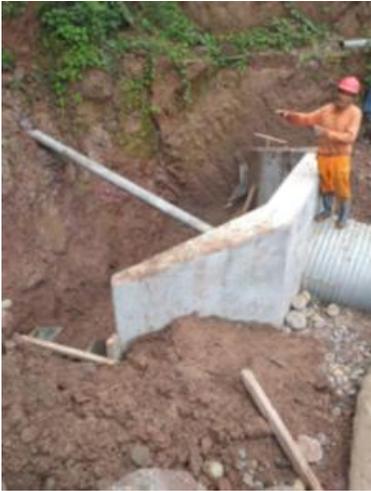
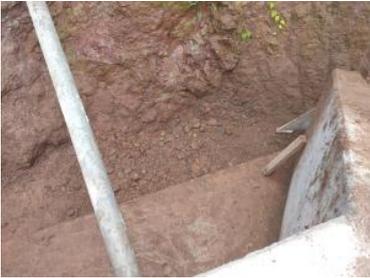
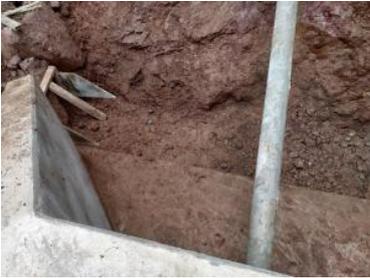
11

Actividades:
Visita de seguimiento en campo: emboquillado en entrada de alcantarilla

CDescripcion_____:
En la progresiva Km. 55+147 se prepara la superficie para la construcción de emboquillado de concreto.

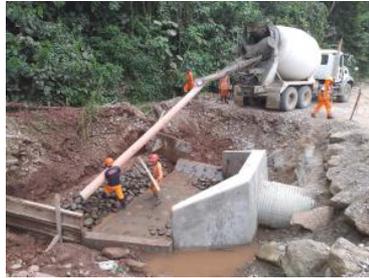
12

Actividades:
 Visita de seguimiento en campo: Vaciado de concreto para emboquillado

CDescripcion_____:
 En la progresiva Km. 55+084 se realiza el vaciado de concreto de f'c = 175 kg/cm2 a los 28 días para la construcción de emboquillado de piedra .

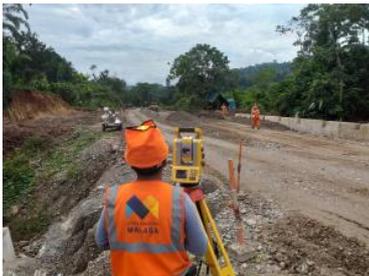
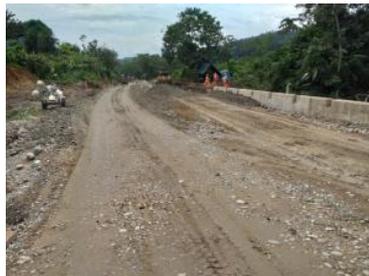
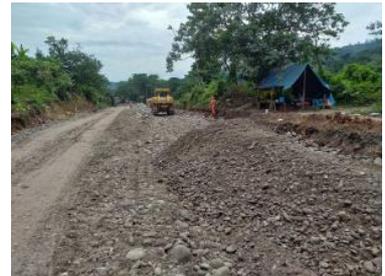
13

Actividades:
 Visita de seguimiento en campo: Nivelación y replanteo de bases

CDescripcion_____:
 En la progresiva Km. 57+705 se realiza al nivelación y replanteo del terraplén de material granular. (nivel sub-rasante)

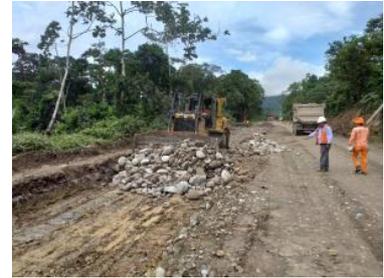
14

Actividades:
 Visita de seguimiento en campo: Mejoramiento de suelos

CDescripcion_____:
 En la progresiva Km, 57+800 se esta colocando material granular (over) como relleno para el mejoramiento de suelos.

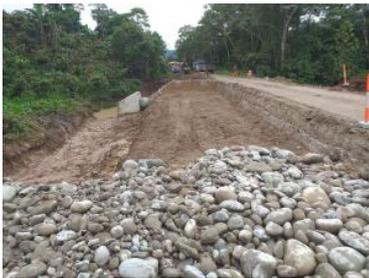
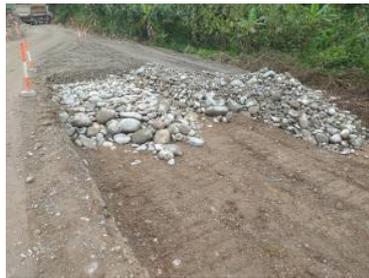
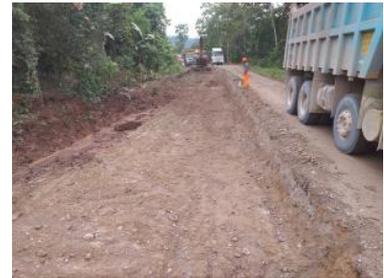
15

CDescripcion_____:
 En la progresiva KM. 57+900 se contunua con el mejoramiento de suelos, donde se extiende el material granular (over) por el margen izquierdo de la vía.

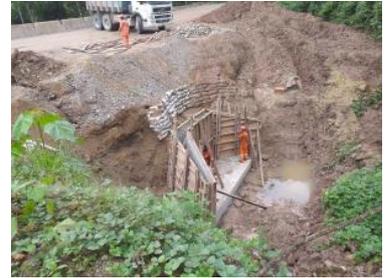
16

Actividades:
 Visita de seguimiento en campo: Encofrado de alcantarilla TMC de 72"

CDescripcion_____:
 En la progresiva Km. 58+021,5 se realiza el encofrado de madera del cabezal de alcantarilla TMC de 72 "

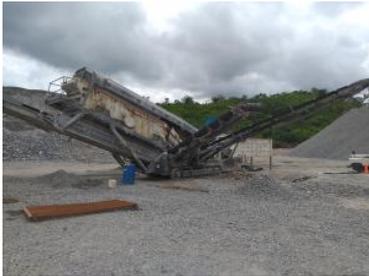
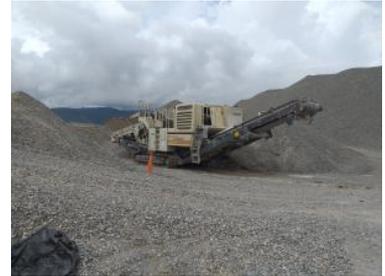
17

Actividades:
 Visita de seguimiento en campo: Chancadora y zarandeadora sin actividad

CDescripcion_____:
 En la progresiva Km 86+540 se ubica la cantera donde hasta el momento tiene su maquinas de zarandeo y chancado se encuentran sin actividad por falta de un repuesto.

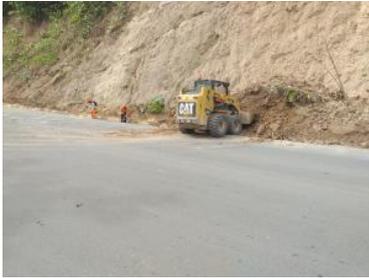
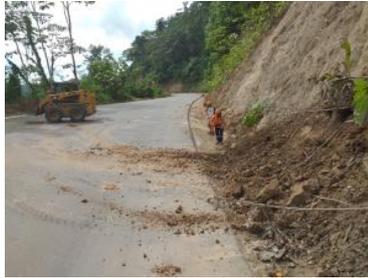
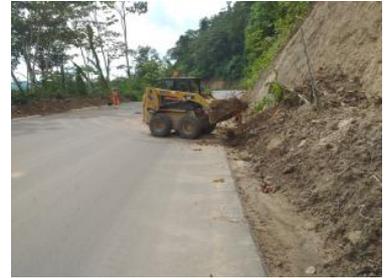
18

Actividades:
 Visita de seguimiento en campo: Limpieza de cunetas y remoción de derrumbes.

CDescripcion_____:
 En la progresiva Km. 79+120 se esta realizando la limpieza de las cunetas trapezoidales y remoción de derrumbes como mantenimiento vial.

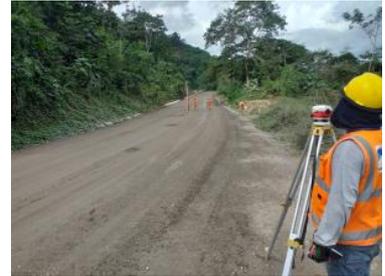
19

Actividades:
 Visita de seguimiento en campo: Nivelación y replanteo.

CDescripcion_____:
 En la progresiva Km. 71+100 se esta nivelando y replanteando las secciones de la via, verificando a nivel de base.

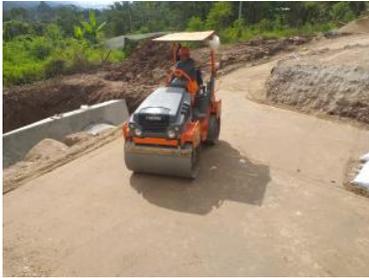
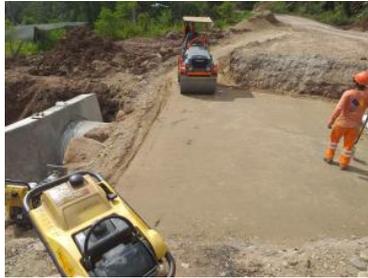
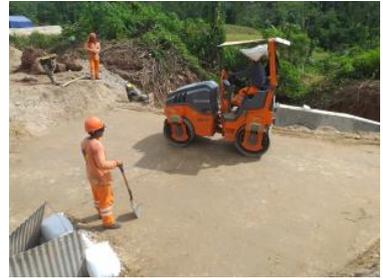
20

Actividades:
 Visita de seguimiento en campo: Relleno en muros

CDescripcion_____:
 En la progresiva Km. 52+576 se esta realizando la compactación del relleno , utilizando una mini compactadora de rodillos.

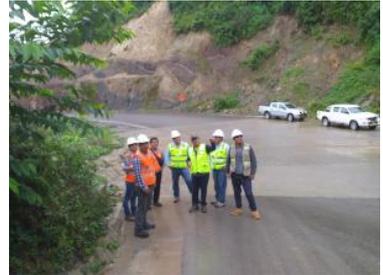
21

Actividades:
 Visita de seguimiento en campo: Visita de especialistas de geología y geotécnia

CDescripcion_____:
 En la progresiva Km. 47+080 los especialista en geología y geotécnia realizando el recorrido por el tramo II de la via junto con los especialistas de la supervisión y empresas para el reconocimiento de las zonas críticas y/o inestables.

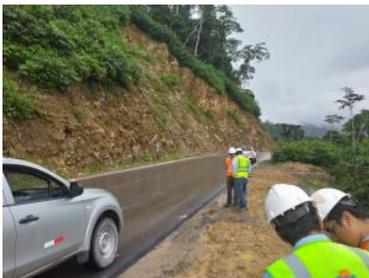
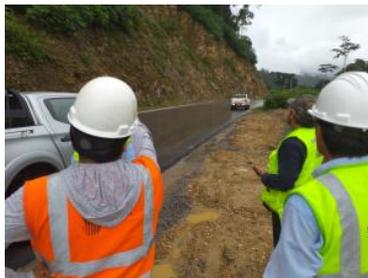
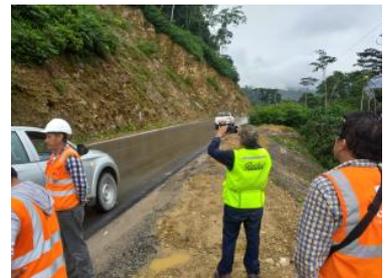
24

CDescripcion_____:
 En la progresiva 43+240 los consultores de AZIZE, observan los sitios criticos e inestables conjuntamente con especialistas de la supervisión y empresas contratistas

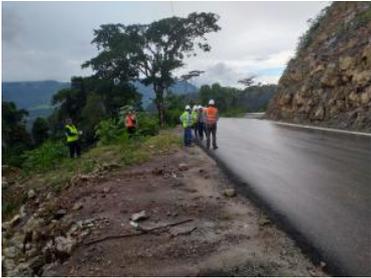
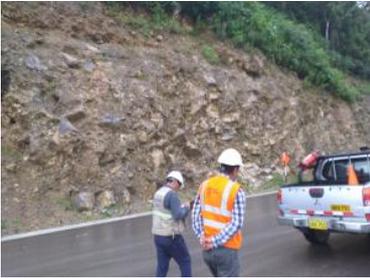
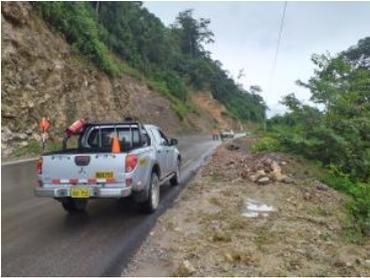
25

Actividades:
Visita de seguimientos en campo: Visita con especialistas a los sitios críticos

CDescripcion _____:
En la progresiva Km. 48+520 Junto con el Ing. Cesar Ortiz , de la consultora AZIZE y los especialistas, recorren los sitios criticos e inestables de la vía.

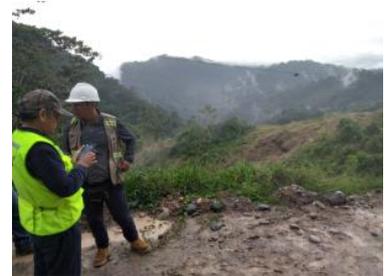
26

Visita de seguimiento en campo: Visita con especialistas a la Zona de falla (sector Santa Rosa)

En la progresiva Km. 49+280 a 49+480 se realizó la visita por parte de los especialistas de la consultora AZIZE , conjuntamente con los especialistas de la supervisión y empresas.
