BITACORA ELECTRÓNICA DE OBRA

Confirma Bitacora: Si	Nro Informe: 104	Fecha Informe: 29-05-2019	Nombre De La Obra: Carretera Juanjui-Tocache, tramo Pizana - La Polvora - Pizarron - Perlamayo - Campanilla	Personal Encargado: BORIS WALTER AYLLÓN CARCELÉN
---------------------------------	----------------------------	-------------------------------------	---	--

PANEL FOTOGRAFICO

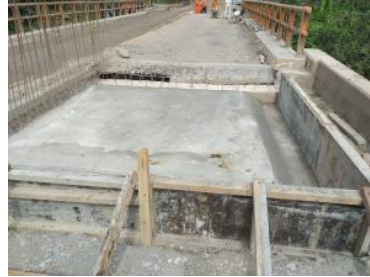
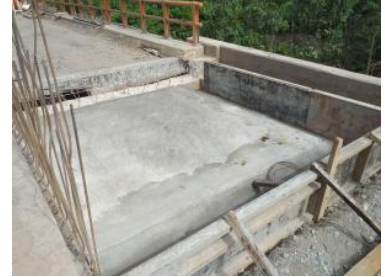
5

construccuon de soladopuente pulcachi1

En la progresiva Km. 39+750 se ha demolido la junta de dilatación en la salida del Puente Pulcachi I (lado izquierdp) tambien se ha vaciado el solado de la losa de aproximación.

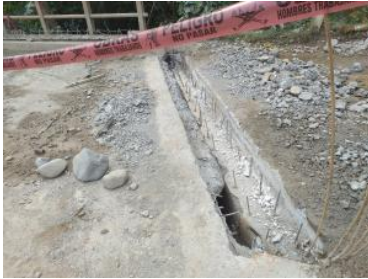
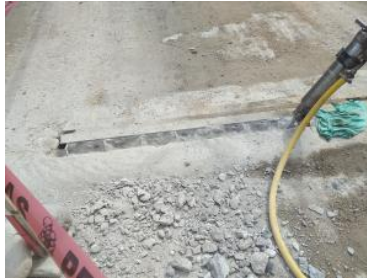
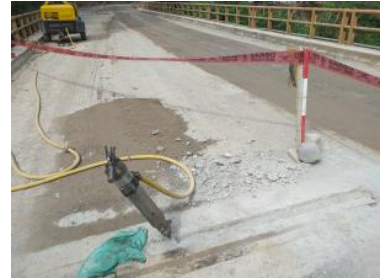
6

Visita de seguimiento en campo: Demolición de junta de dilatación existente del puente Pulcachi II

En las progresivas Km. 39+946,9 (entrada) y Km. 39+975,3 (salida) del Puente Pulcachi II se está demoliendo la junta de dilatación existente (lado derecho) para ser sustituida por una junta de dilatación metálica nueva.

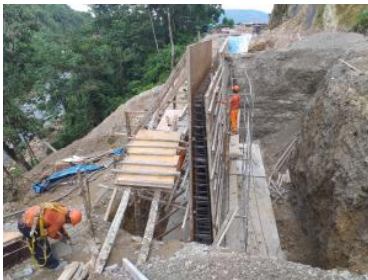
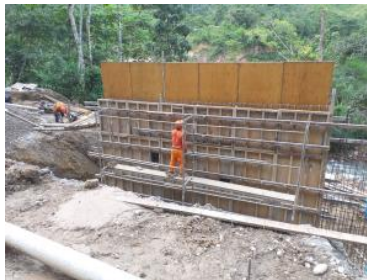
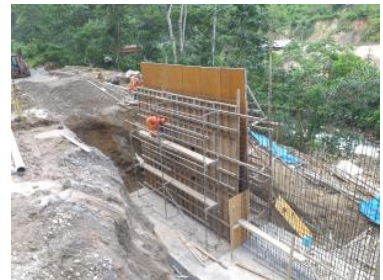
7

Visita de seguimiento en campo: Encofrado de madera

En la progresiva Km. 40+177 se esta encofrando muros de concreto armado

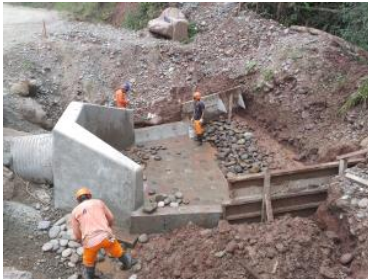
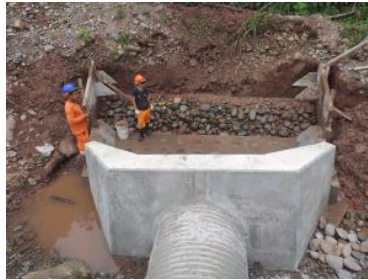
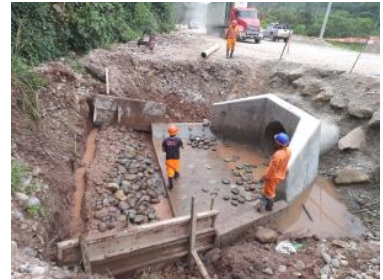
10

Actividades:
Visita de seguimiento en campo: Relleno para emboquillado

CDescripcion_____:
En la progresiva KM. 55+084 se esta rellinando con over para realizar el vaciado de emboquillado de concreto.

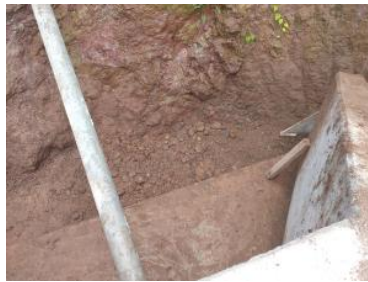
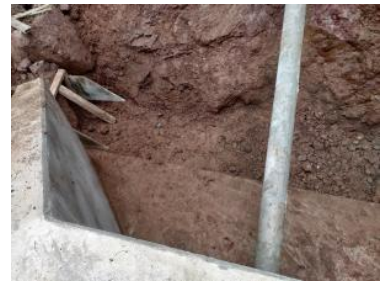
11

Visita de seguimiento en campo: emboquillado en entrada de alcantarilla

En la progresiva Km. 55+147 se prepara la superficie para la construcción de emboquillado de concreto.

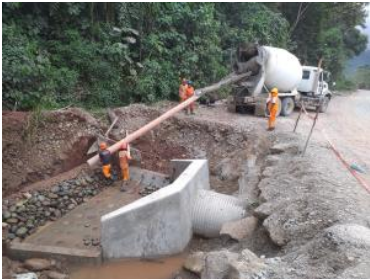
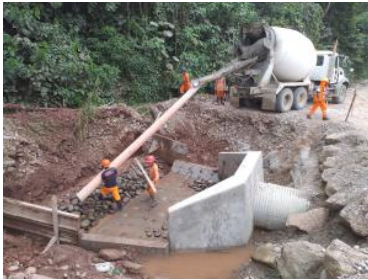
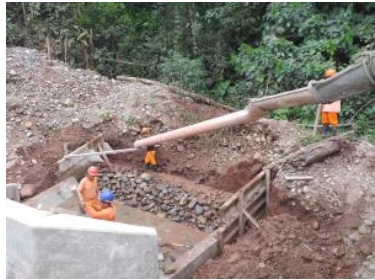
12

Actividades:
Visita de seguimiento en campo: Vaciado de concreto para emboquillado

CDescripcion_____:
En la progresiva Km. 55+084 se realiza el vaciado de concreto de $f'c = 175 \text{ kg/cm}^2$ a los 28 días para la construcción de emboquillado de piedra .

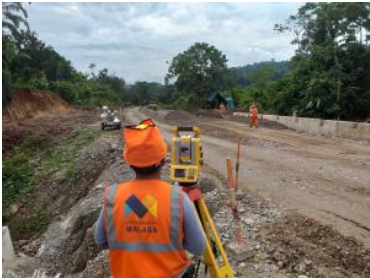
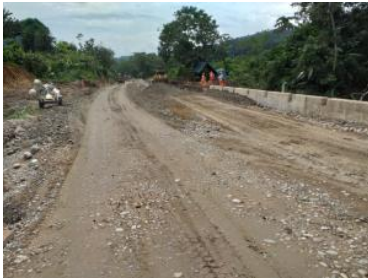
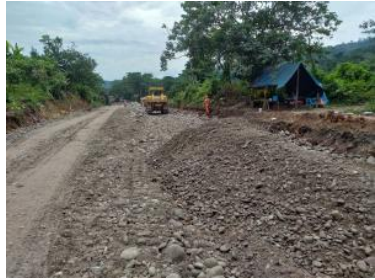
13

Actividades:
Visita de seguimiento en campo: Nivelación y replanteo de bases

CDescripcion_____:
En la progresiva Km. 57+705 se realiza al nivelación y replanteo del terraplén de material granular. (nivel sub-rasante)

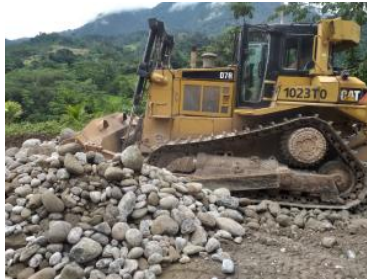
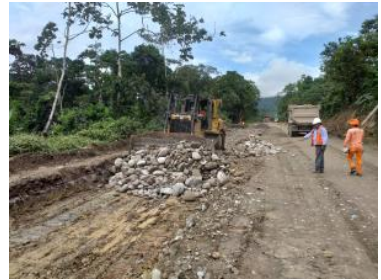
14

Actividades:
Visita de seguimiento en campo: Mejoramiento de suelos

CDescripcion_____:
En la progresiva Km, 57+800 se esta colocando material granular (over) como relleno para el mejoramiento de suelos.

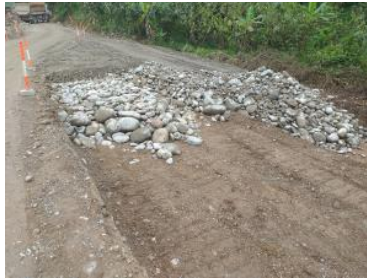
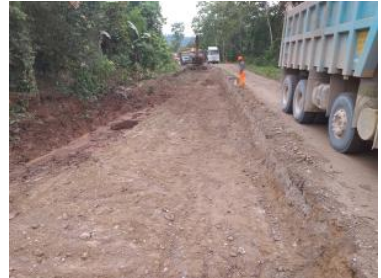
15

CDescripcion_____:
En la progresiva KM. 57+900 se contunua con el mejoramiento de suelos, donde se extiende el material granular (over) por el margen izquierdo de la vía.

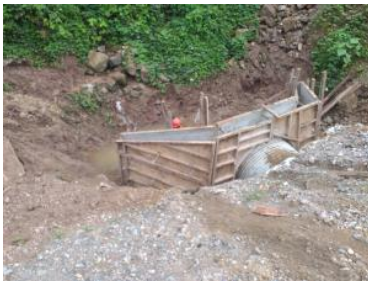
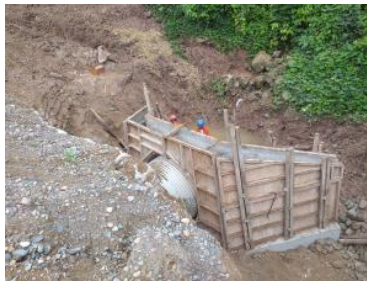
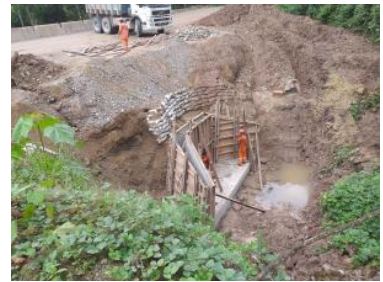
16

Actividades:
 Visita de seguimiento en campo: Encofrado de alcantarilla TMC de 72"

CDescripcion_____:
 En la progresiva Km. 58+021,5 se realiza el encofrado de madera del cabezal de alcantarilla TMC de 72 "

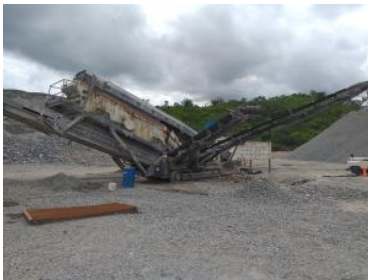
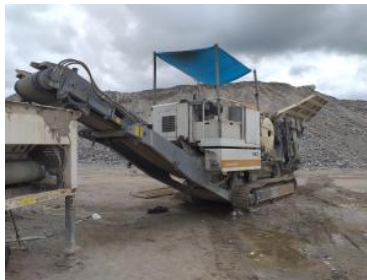
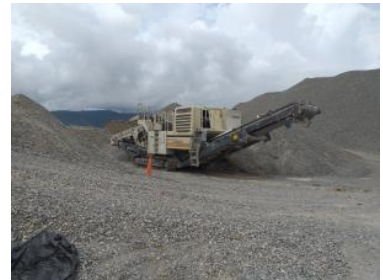
17

Actividades:
 Visita de seguimiento en campo: Chancadora y zarandeadora sin actividad

CDescripcion_____:
 En la progresiva Km 86+540 se ubica la cantera donde hasta el momento tiene su maquinas de zarandeo y chancado se encuentran sin actividad por falta de un repuesto.

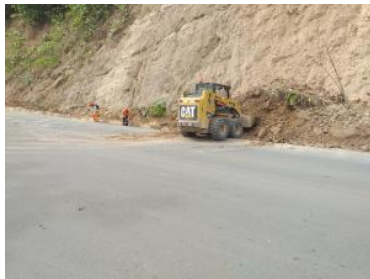
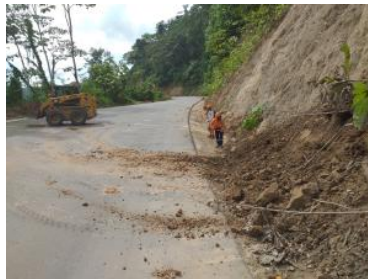
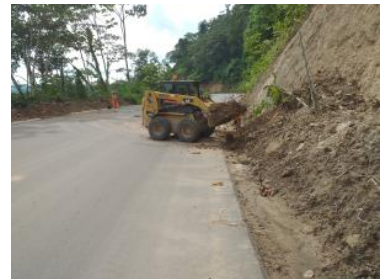
18

Actividades:
Visita de seguimiento en campo: Limpieza de cunetas y remoción de derrumbes.

CDescripcion_____:
En la progresiva Km. 79+120 se esta realizando la limpieza de las cunetas trapezoidales y remoción de derrumbes como mantenimiento vial.

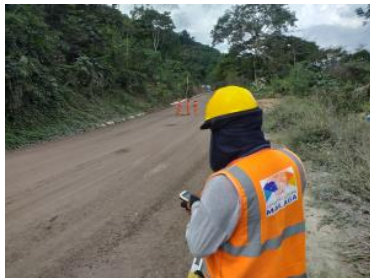
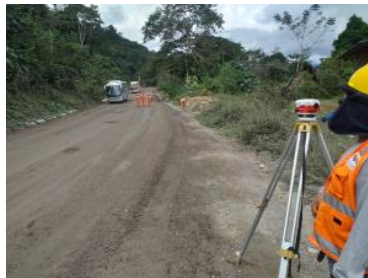
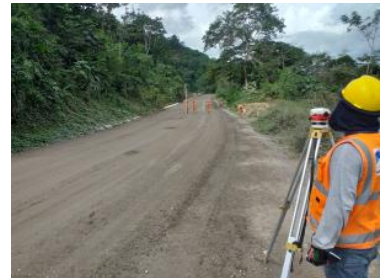
19

Actividades:
Visita de seguimiento en campo: Nivelación y replanteo.

CDescripcion_____:
En la progresiva Km. 71+100 se esta nivelando y replanteando las secciones de la via, verificando a nivel de base.

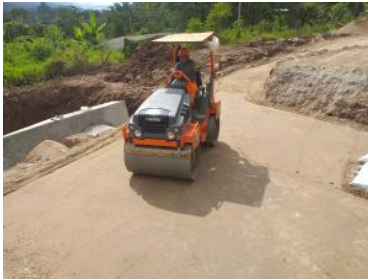
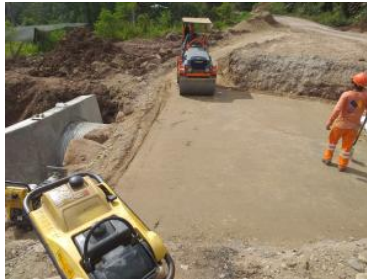
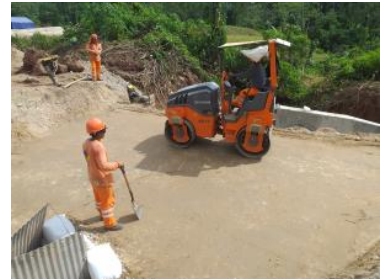
20

Actividades:
 Visita de seguimiento en campo: Relleno en muros

CDescripcion_____:
 En la progresiva Km. 52+576 se esta realizando la compactación del relleno , utilizando una mini compactadora de rodillos.

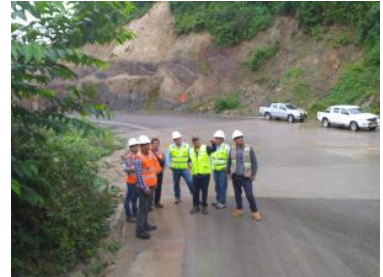
21

Actividades:
 Visita de seguimiento en campo: Visita de especialistas de geología y geotécnia

CDescripcion_____:
 En la progresiva Km. 47+080 los especialista en geología y geotécnia realizando el recorrido por el tramo II de la via junto con los especialistas de la supervisión y empresas para el reconocimiento de las zonas críticas y/o inestables.

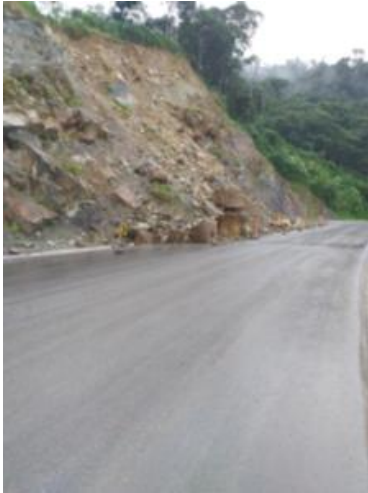
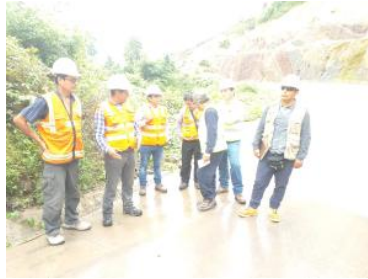
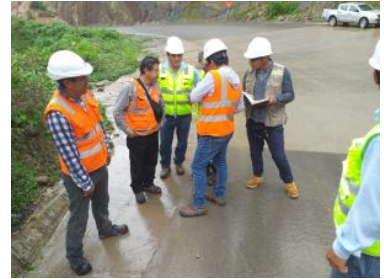
22

Visita de seguimiento en campo: Visita de los especialistas a las zonas críticas

En la progresiva Km. 47+100 se realiza la visita junto con el Ing. Ortiz de la consultora AZIZE acompañado por los especialistas de la supervisión y empresas contratistas.

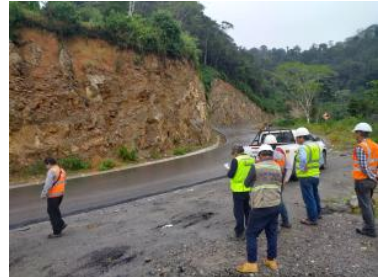
23

Actividades:
 Visita de seguimiento en campo: Visita a las zonas criticas e inestables

CDescripcion_____:
 En la progresiva Km. 47+365 se realiza la visita a los sitios críticos

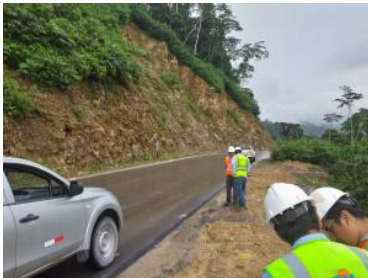
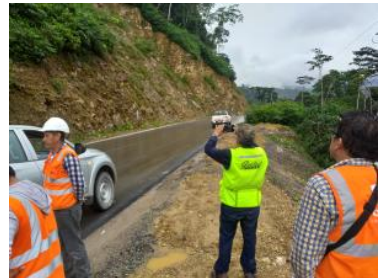
24

CDescripcion_____:
 En la progresiva 43+240 los consultores de AZIZE, observan los sitios criticos e inestables conjuntamente con especialistas de la supervisión y empresas contratistas

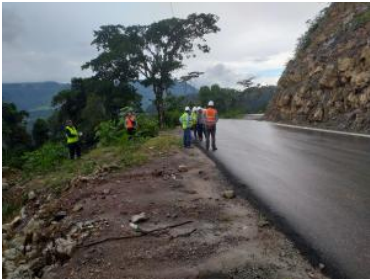
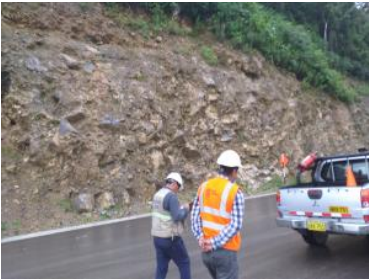
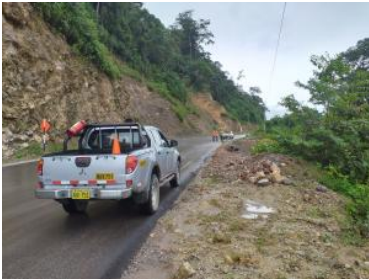
25

Actividades:
Visita de seguimientos en campo: Visita con especialistas a los sitios críticos

CDescripcion_____:
En la progresiva Km. 48+520 Junto con el Ing. Cesar Ortiz , de la consultora AZIZE y los especialistas, recorren los sitios criticos e inestables de la vía.
